この一年の主な活動

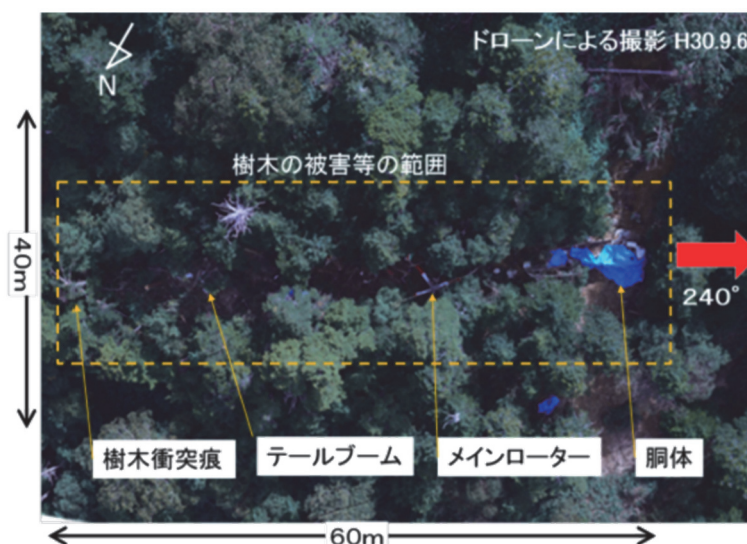
事故現場をドローンで撮影することにより、現場全体を広く見渡して残骸の分布状況を容易に把握することができたり（写真 2 参照）、着陸時の滑走路上の接地点から停止位置までの痕跡を視覚的に表現できたり、あるいは、飛行中に機体が障害物等と接触した所から墜落場所までの飛行経路を立体的に表現したりすること（写真 2 参照）ができるようになりました。また、写真測量ソフトウェアを使用すれば、プログラム飛行によって取得した一連の画像から、オルソモザイクという 3D デジタル画像を作成することもできます。

写真 2 残骸の分布及び停止位置までの痕跡

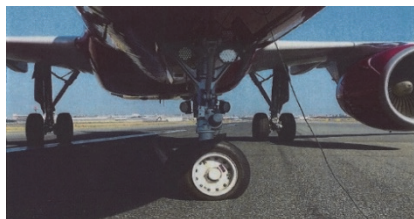
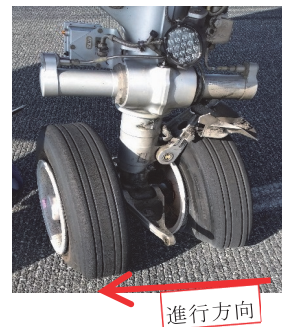
平成30年3月24日、旅客機が、福岡空港に着陸後の地上滑走中、前輪が約90度横を向いてしまい、そのままの状態です走した後、滑走路上で停止し、地上走行が継続できなくなりました。(写真1参照)

写真1 重大インシデント機（発生当時）

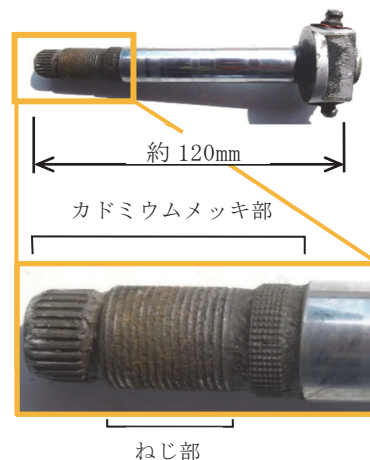
本事故の発生後、滑走路に落ちていた当該ピンが発見され、そのピンのねじ山部分には損傷及び腐食が確認されました（写真2参照）。ピンの損傷及び腐食が機体からの脱落に係っている可能性があり、また、他の同型式機にも同様の不具合が潜在的に存在する可能性が考えられたことから、当委員会は、当該ピンの損傷状況を航空局に情報提供しました。これを受け、航空局は同型式機を運航する国内の事業者に対し当該ピンの点検を指示し、その結果、他の同型式機でも腐食したピンが発見され、脱落等防止のために必要な措置が講じられました。

本事故調査では、機体の製造国であるフランスの事故調査当局であるBEAの協力を得て、ピン脱落の原因究明のための解析調査が行われました。この結果、点検等のためのピンの取付け・取外しを繰り返し行うことにより、腐食対策としてピンのねじ部に施されていたカドミウムメッキが損傷し、そこから腐食が発生、進行したことにより、ねじ部が損傷し、脱落に至ったことが判明しました。また、整備委託先で行われた不適切な作業により、腐食の進行が早まった可能性があることも判明しました。

写真2 エーペックス・ピン

これらの調査結果に基づき、機体製造者は、ピンの定期的な検査を運航者に指示するとともに、整備マニュアルの明確化などの再発防止策を実施し、また、恒久的対策として、耐腐食性を向上させたピンを開発することとしています（第3章（38ページ）参照）。

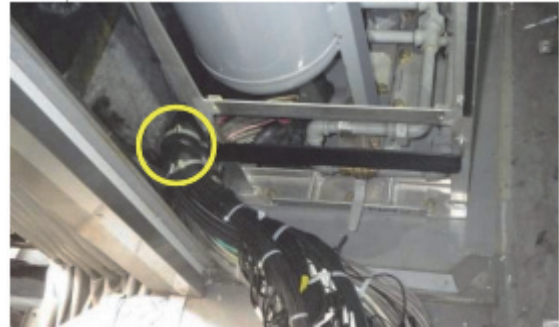
通路側から見た配線状況
(○印のケーブル束の裏側で断線)

直接の原因は、列車の機器室内で進行方向を伝えるための電線が断線したことにより、折返し駅で制御装置の進行方向が切り換わらなかったことから、列車が逆走して車止めに衝突したものと推定される。

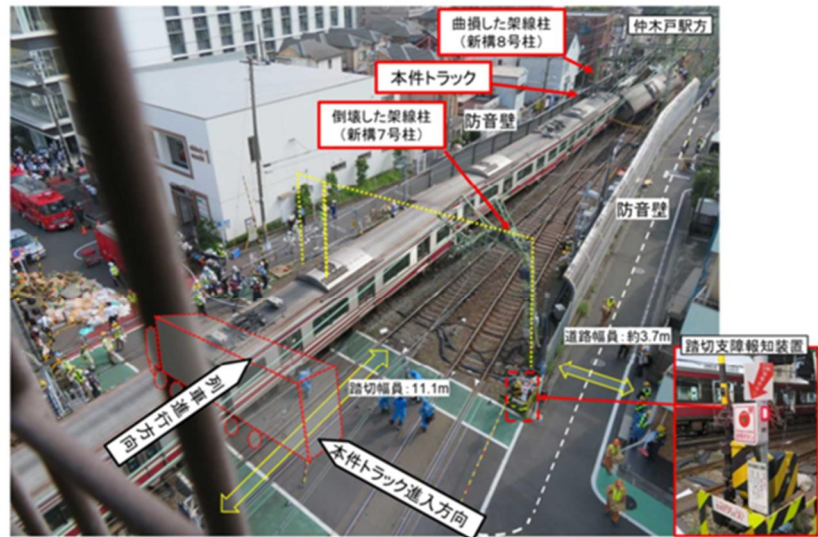
事故現場付近の状況

貨物自動車が踏切道内に進入し、列車の進路を支障したことに起因し、踏切の特殊信号発光機が停止信号を表示していたにもかかわらず列車が同踏切道までに停止できなかったため、衝突したことにより発生したものと認められる。

その結果、貨物自動車については、踏切道に進入する際に、道路の幅が狭かったことから、通行に時間を要し、踏切道内に停滞する要因となった可能性が明らかになりました。また、列車のブレーキ操作については、特殊信号発光機の設置位置、見通し等が関与し、運転士が特殊信号発光機の停止信号に気づくのが遅くなったことや、特殊信号発光機が停止信号を表示した際のブレーキ取扱いのルールが明文化されていなかったこと等が関与した可能性が明らかになりました。

公表した事故調査報告書には、上記の分析結果に加え、事故の再発防止を図るため、狭い道路を通行困難な自動車が誤って道路に進入することを防止するための措置を講じることや、特殊信号発光機の位置や数を適切なものとするなど、必要と考えられる再発防止策が記載されています（第4章61 ページ参照）。

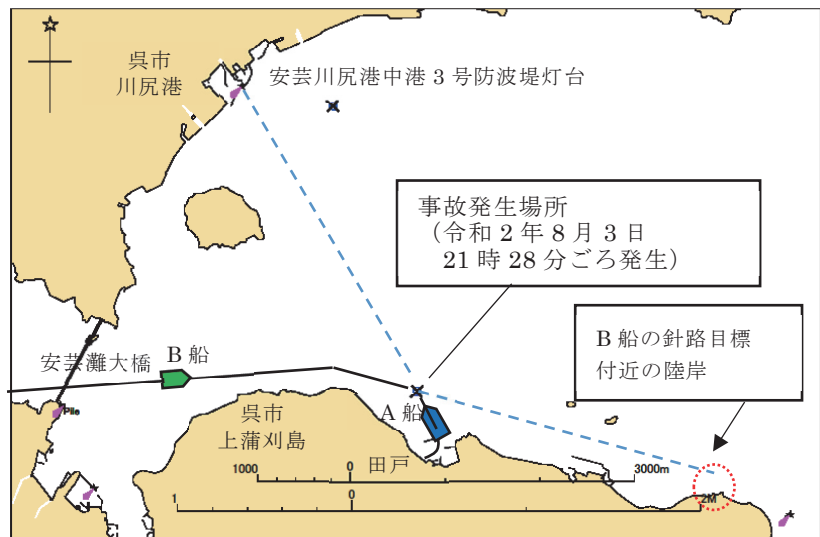
事故発生経過概略図

夜間、プレジャーボートの船長が、安芸川尻港中港 3 号防波堤灯台に針路を向けることに意識を向けたまま同じ針路及び速力で航行を続け、また、漁船の船長が、右舷方に他船はいないと思い込み、右舷船首方に死角が生じた状態で同じ針路及び速力で航行を続けたため、互いに接近していることに気付かず、両船が衝突したものと考えられる。

これらの調査結果を踏まえた再発防止策として、①船長は、航行中、周囲に他船がいらないと思い込まず、また、特定の方向ばかりに意識を向けることなくレーダーを活用するなどして、周囲の見張りを適切に行うこと、②船首方に死角が生じた場合、立ち上がったたり横に移動したりするなどして、船首死角を補う見張りを行うこと、③小型船の乗船者は、暴露甲板上では、常時、救命胴衣を着用することを提言しています。
