この一年の主な活動

1 旅客船 KAZU I 沈没事故調査報告書公表

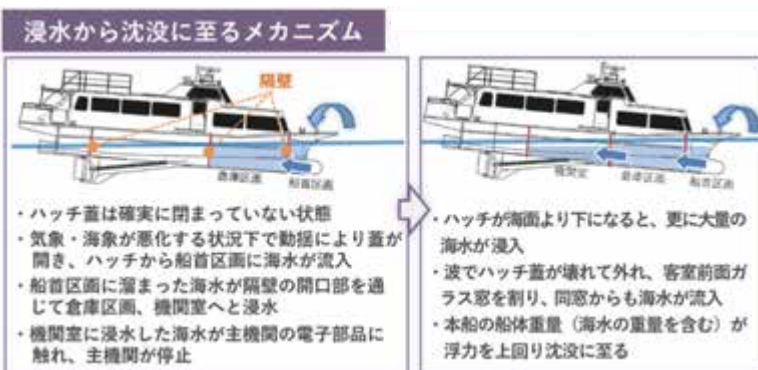
本事故においては、本船が浸水から沈没に至るまでの状況が把握できる直接的な情報を得ることが困難でしたが、乗客の一人が利用していた携帯電話の位置情報サービスのデータから、本船が当日、知床岬先端で折り返したこと、避難港を利用しなかったこと等が把握でき、また、船体調査の結果から、船首甲板部ハッチから浸水した海水が、隔壁の開口部を経て、上甲板下の各区画に拡大したと考えられました。

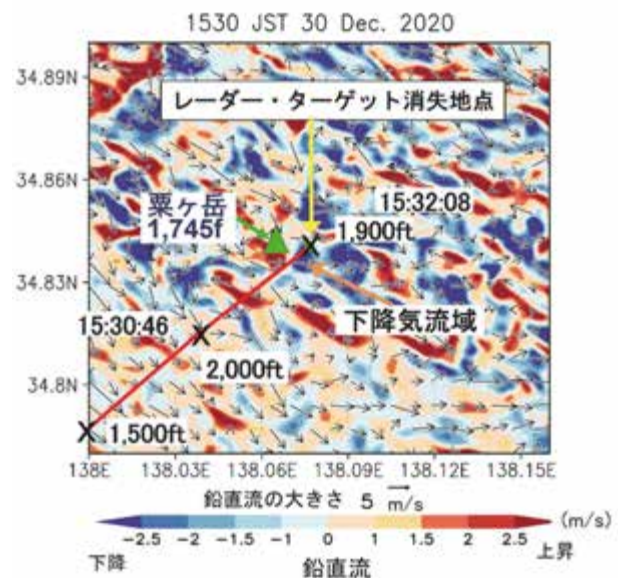
図1 高度600mの鉛直流（カラー）と領域平均からの水平風の偏差

この結果、同機が高度2,000ft付近を最大巡航速度で飛行中、図1のレーダー・ターゲット消失地点付近において、局地的な下降気流に遭遇し、低G飛行状態となった際、適切に姿勢が制御されずに、メイン・ローター・ブレードの取付け部とメイン・ローター・ドライブシャフトの一部が接触するマスト・バンピングが発生し、操縦不能に陥り墜落したものと推定されました。

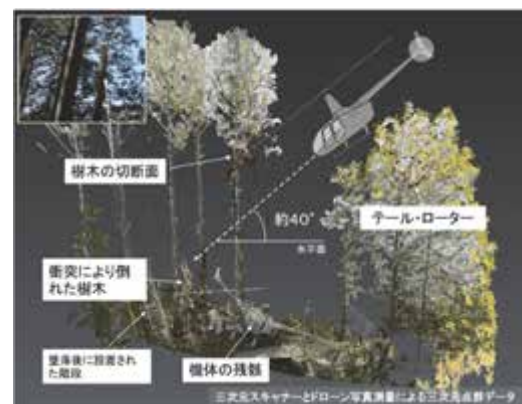
図2 墜落時の推定進入角度

この調査においては、墜落時の樹木との接触位置や残骸位置を正確に測量するため、ドローンによる上空からの三次元画像撮影を行い、さらに、三次元レーザー・スキャナーによる残骸周辺での測量を行って、両データを合成させることにより、事故現場付近の状況を図2のように三次元画像として表現しました。この調査方法は、今後必要に応じて事故の分析に使用されます。

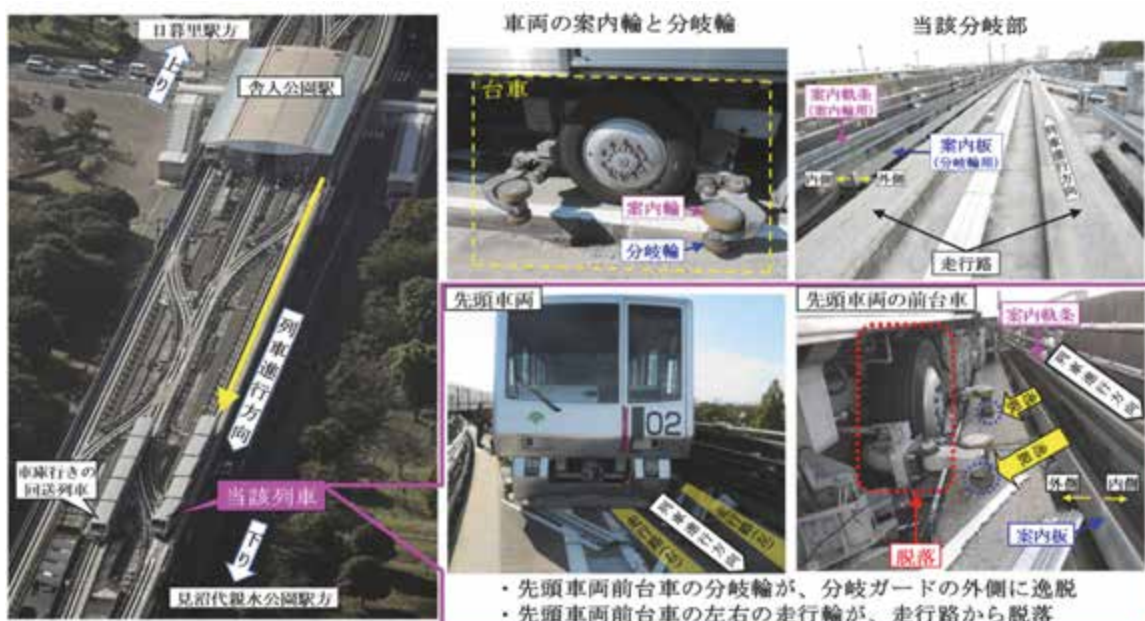
事故発生現場の状況

列車が地震動によりロール方向に大きく揺すられ、台車の右側分岐輪が案内軌条に乗り上げたことで案内軌条が脱落し、その影響で同台車は走行路の右寄りを走行したため、その先の走行路左側に設置された固定案内板の外側に同台車の左側分岐輪が逸脱し、脱線したものと考えられる。

以上の調査結果より、事故の再発防止を図るため、地震時に列車の案内輪や分岐輪が案内軌条に乗り上げないようにするための対策を事故現場付近の施設に講ずることや、乗客の安全確保を最優先とした避難誘導の方法や手順を整理することを東京都交通局に勧告しました。

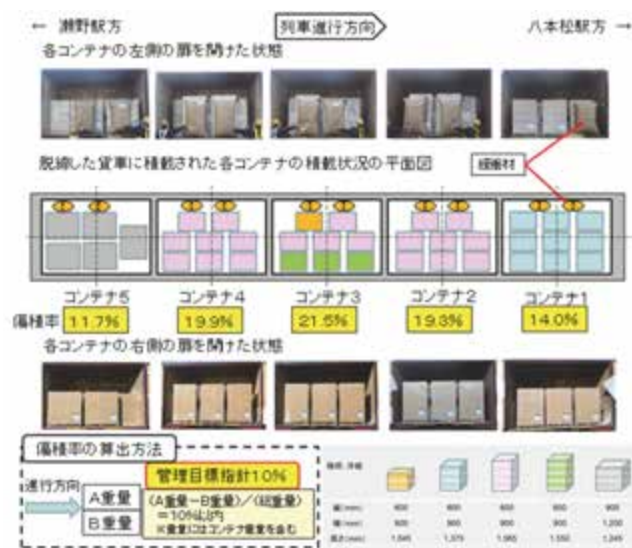
12両目貨車の積荷の状況

外軌側の輪重が減少したのは、コンテナに積載された荷物が内軌側に偏っていた*ことにより輪重のアンバランスが拡大したためと考えられる。

* コンテナ単体の管理目標指針である左右偏積率10%を大きく超過したコンテナが複数積載されていた。

公表した事故調査報告書には、事故の再発防止を図るため、(1)コンテナ積付けガイドラインの内容など重要な情報は、積荷運送に携わる会社間で十分に情報を共有し、周知徹底すること、(2)積載方法の実態把握

及び要請を徹底して行い、未然に偏積を防止する仕組みを確立すること、(3)偏積が確認された場合、利用運送事業者、積込会社等の関係会社とともに、原因を究明し再発防止策を講じる仕組みを確立すること、(4)偏積を効果的に検出できるようなハード対策を早期に充実させること、を提言しています。
