事例 1

機外荷物を吊り下げて飛行中、吊り荷が樹木又は岩等の地上の物件に引っ掛かり、山中に墜落

概要：A社所属アエロスペース式AS332L型機は、平成22年9月26日（日）物資輸送のため、鹿児島県熊毛郡屋久島町の屋久杉ランド場外離着陸場（ランド場外離着陸場）を離陸し、機外荷物を吊り下げて飛行中、07時50分ごろ、屋久島町紀元杉付近の山中に墜落した。

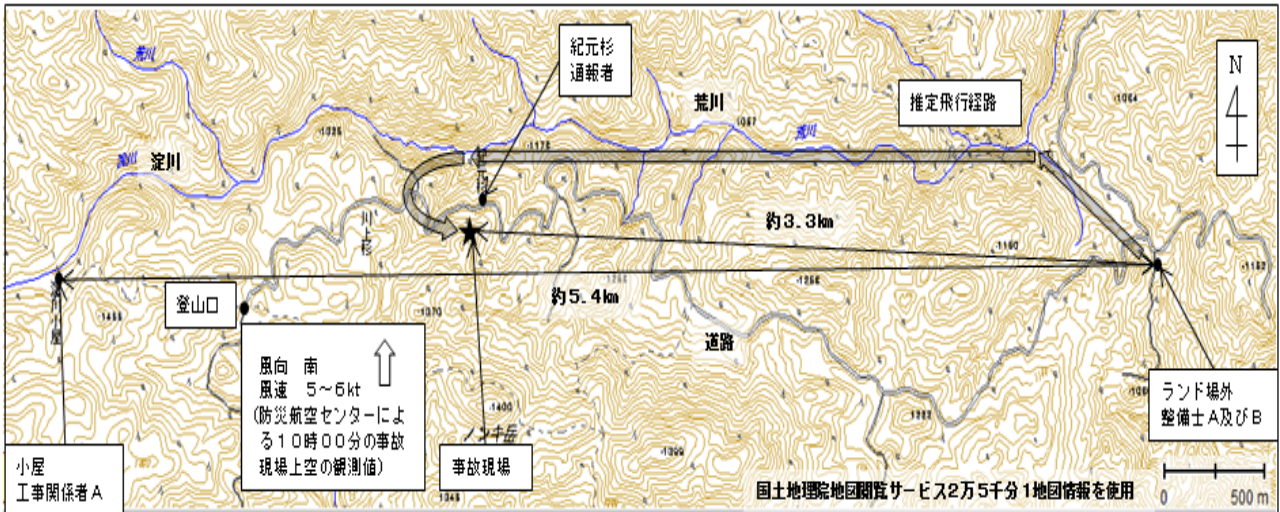
推定飛行経路図

以下の理由から、同機の本物資輸送の飛行経路は、荒川及び淀川が流れる谷間沿いであったものと考えられる

- ▶ 紀元杉付近にいた通報者は、同機が往復している音を聞いており、紀元杉の北に位置する谷間を小屋の方へ飛行しているのが見えたと述べている
- ▶ 回転翼航空機により何度も往復する短距離の物資輸送の飛行経路は、電線や索道その他の線状障害物がなく、操縦士が十分に地形を把握している場合には、尾根の上を飛行するよりも谷間を飛行する方が、以下の点で有利であると機長は判断したものと考えられる
 - ▶ 低高度を飛行することにより、経路が短縮されるとともに、回転翼航空機の性能（吊り下げ能力）にも余裕ができるため、飛行時間の短縮及び消費燃料の節約ができる
 - ▶ 川の上を飛行することにより、対地高度を最大限に確保できる

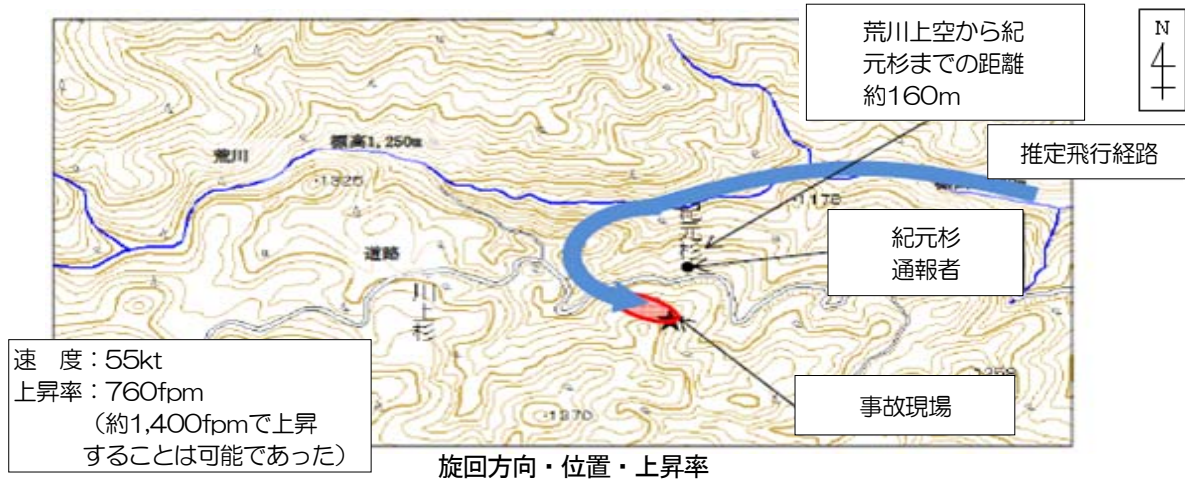
大きな出力変化を要する OGE ホバリング(※1)を実施すれば荒川の上空における方向転換は可能であったが機長は操縦操作がより容易な左旋回を選択したものと考えられる。その結果、斜面に接近し、吊り荷が樹木 B の枝又は岩 A 等の地上の物件に引っ掛かることになったが、その理由として以下のことが考えられる

- ▶ 同機は、本物資輸送経路上において最低安全高度を大幅に下回った高度で飛行していたものと推定される
- ▶ 事故当時の同機は、地上物件への衝突を回避することができる十分な上昇性能を有していたが、左旋回開始時の飛行高度と雲底の高さとの間隔が小さく、機長は、旋回中に雲に入らないように上昇を抑えた可能性が考えられる
- ▶ 旋回方向が、機長が着座していた右操縦席と反対側の左旋回となったことから、左下に対する見張りがしにくく、かつ約30mの長さの荷物を吊って旋回していたことから、機長は、吊り荷の下端から樹木の頂部までの間隔の目測を誤った可能性が考えられる

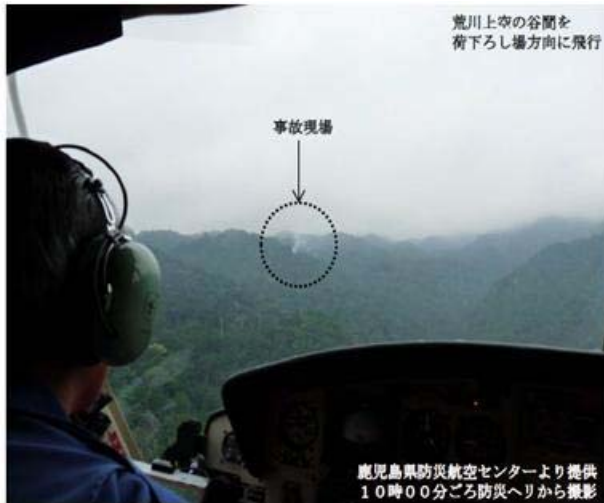
救難時の事故現場上空

事故現場の標高は約1,290m（約4,230ft）であり、防災航空センターの防災ヘリコプターの操縦士によれば、10時ごろの事故現場上空は、「事故現場付近の稜線の上に雲があり、雲底の高さは4,500～4,600ft（約1,370m～約1,400m）、水平視程は良好であった」と述べている

事故現場付近上空の気象は、上空100m付近に雲底があり、地表と雲底の高さとの間隔が小さかったものと考えられる
