事例2

強風による波しぶきを受けパンタグラフの絶縁抵抗が低下したため、アーク放電の熱により火災が発生

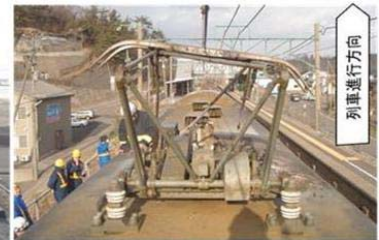
パンタグラフの損傷状況

パンタグラフ支持碍子及びパンタグラフ受台の表面は、飛来塩分による海塩汚損が急速に進行し、降水量が少なかったことから、降雨により洗浄されることなく海塩汚損が保たれたままとなり、波しぶきが付着したことで湿潤状態になったことが考えられ、塩害による地絡事故が発生しやすい条件に至った可能性があると考えられる

原因：本事故は、本件車両のパンタグラフ支持碍子及びパンタグラフ受台において、地絡によりパンタグラフあるいはパンタグラフ取付台から屋根外板へアーク放電が発生した可能性が考えられ、これにより、火災が発生したものと考えられる。

地絡が発生した原因については、海からの断続的な強風により飛来塩分及び波しぶきがパンタグラフ支持碍子及びパンタグラフ受台等に付着し、海塩汚損が保たれたまま湿潤状態になったことから、絶縁抵抗が低下し、パンタグラフ取付台と屋根外板の間に電流経路が形成された可能性があると考えられる。

沿岸部を走行する塩害対策が必要な線区で使用される車両については、定期的な保守のほか、強風等による気象状況を勘案して、必要に応じてパンタグラフ支持碍子等の清掃を実施することを含め、絶縁抵抗の低下を防止する対策を実施することが望ましい。

- (1) 緊急的な措置として、パンタグラフ支持碍子の清掃を実施した。
- (2) パンタグラフ支持碍子の清掃の周期を180日から90日に短縮した。
- (3) (2)の後、パンタグラフ支持碍子表面にシリコングリスを塗布することとした。これにより、パンタグラフ支持碍子の清掃の周期を180日に変更した。
