事故等調査事例3

作業開始条件が整わない状態で作業中、工事区間を列車が走行して作業員と衝突した

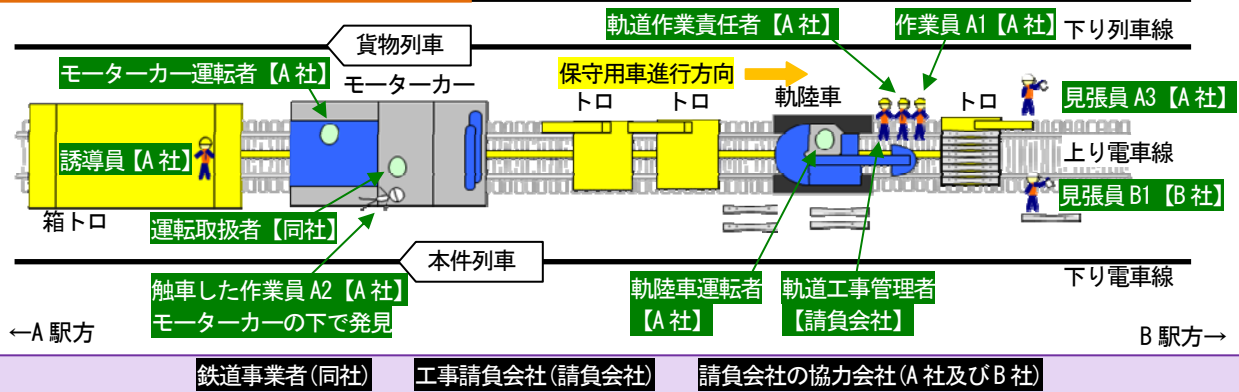
保守用車の編成及び事故現場付近概略図

概要：平成 21 年 2 月 20 日（金）、下り列車の運転士は、速度約 95km/h で力行運転中、隣接線で夜間作業に使用している保守用車付近から、下り電車線に作業員が立ち入るのを認めたため、直ちに非常ブレーキを使用したが無間に合わず衝突し、作業員は死亡した。この列車には、乗客約 150 名及び乗務員 2 名が乗車していたが、負傷者はなかった。列車は、1 両目前面右側スカートが損傷した。本事故の発生時刻は、01 時 25 分ごろであった。

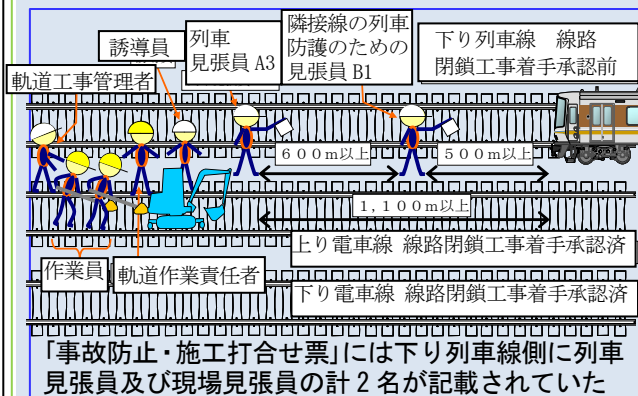
作業工程変更前（計画）

【作業工程】
いったんC駅付近まで行き、まくら木を回収しながらA駅に戻る計画。01時35分ごろ作業開始の予定

【線路閉鎖】
下り電車線については線路閉鎖工事の着手承認を受けてから、下り列車線は線路閉鎖工事着手承認前のため、「やむを得ない措置」を講じてから、作業開始の予定

本件作業は移動を伴う作業であり、列車見張員2名では、全ての作業現場において、衝突防止対策に定められた列車見通し距離1,100m以上、列車防護距離600m以上が確保できるとは限らず、見張り体制は必ずしも十分なものとは言えなかった

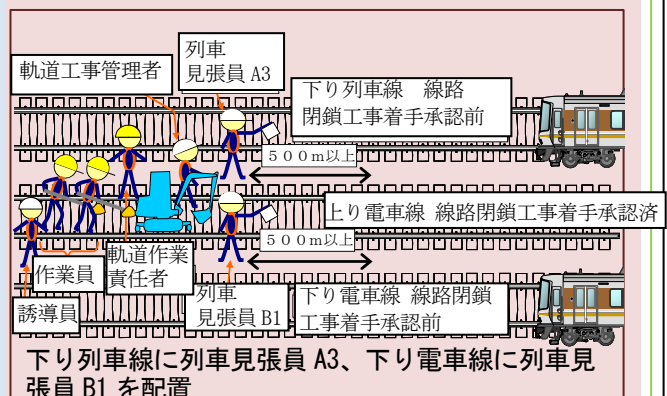
作業工程変更後（実際）

【作業工程】
A駅方からの作業を行うことに変更、最初の作業現場には01時02分ごろに到着し作業を開始。

【線路閉鎖】
下り電車線及び下り列車線とも線路閉鎖工事着手承認前から「やむを得ない措置」を講じて作業開始。

軌陸車を使用するためには、衝突防止対策のために設定された1,100m以上の列車見通し距離を確保できるよう列車見張員の配置が必要であったが、確保していた見通し距離は触車防止対策に定められた500m以上であった

- (1) 作業内容に変更が生じた場合、重要なものは監督者に報告すべきであることを軌道工事管理者に認識させるとともに、現場の声を反映させた安全管理計画を立案する等報告しやすい環境を整えること。
- (2) 監督者から運転取扱者（線路閉鎖工事監督者）への引継ぎの重要性を再認識させるとともに、監督者と軌道工事管理者で行った打合せ内容を線路閉鎖工事監督者に確実に引き継ぐよう徹底すること。
- (3) 線路閉鎖工事の業務内容に応じ、同社社員及び工事請負会社並びに作業関係者に作業条件が整うまで作業を開始しないよう周知徹底すること。
- (4) それぞれの作業にかなう見張管理図の使用方法について教育訓練を行い、理解させること。
- (5) 待避後の作業時は、指示があるまでは絶対に線路内に立ち入らないよう作業員に周知徹底すること。
