事故調査事例

降雨により斜面が崩壊し、土砂が線路内に流入したため、
列車が土砂に乗り上げ脱線した事例

鉄道

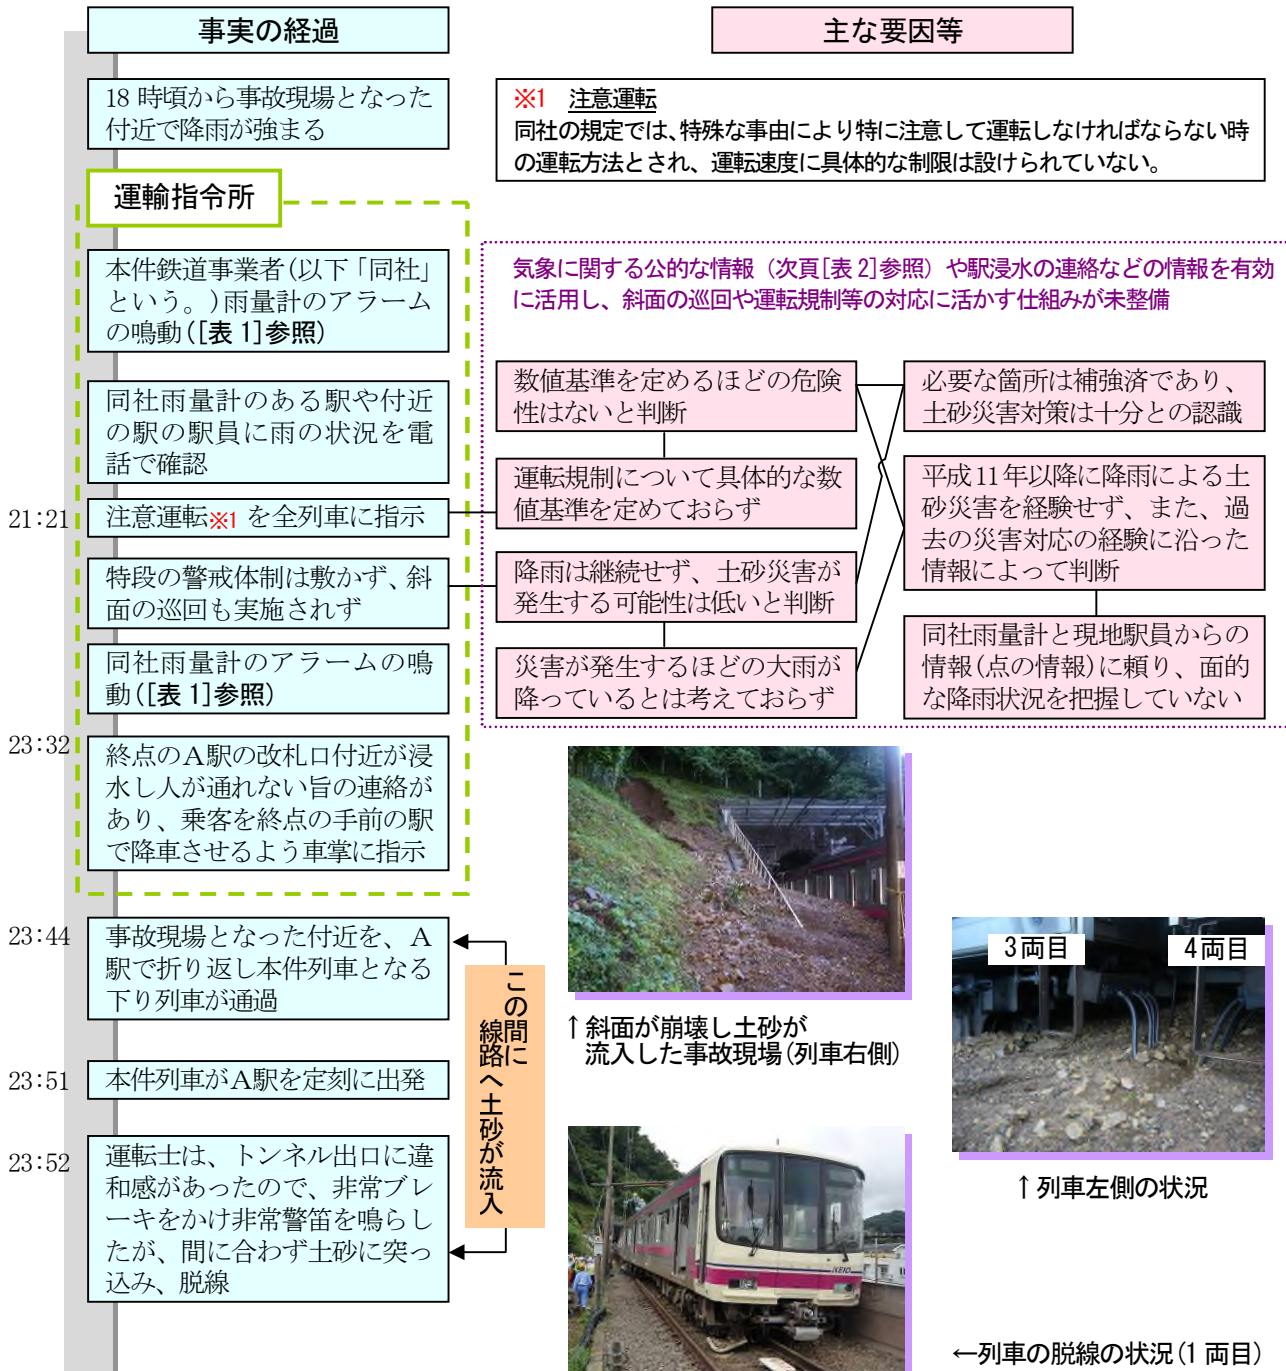
概要：A駅発B駅行きの上り普通列車は、平成20年8月28日、A駅を定刻（23時51分）に出発した。運転士は、速度約62km/hで惰行運転中の23時52分ごろ、前方トンネル出口付近の線路内に土砂が流入しているのを認めたため、非常ブレーキを使用したが無間に合わず、列車は1両目の前車全2軸及び後台車の第2軸が左へ脱線した。列車には、乗務員2名のみが乗車しており、死傷者はなかった。また、1両目の前面及び左側面の窓ガラス等が損傷した。

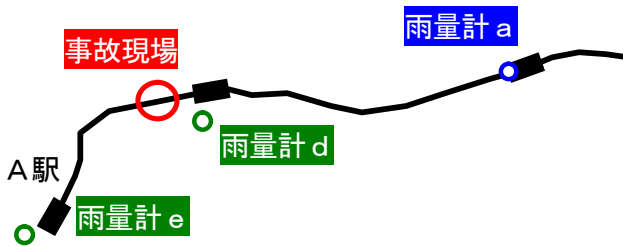
事故現場付近の雨量計の配置及び1時間降水量の観測記録

事故現場付近には、同社雨量計(雨量計a)の他にも気象庁、国土交通省及び八王子市が雨量計を設置しており、事故現場に最も近い雨量計dにおいては、事故発生時間帯に1時間に70mm程度の非常に激しい雨を観測し、5時間の積算で200mmを超える雨が降っていた。

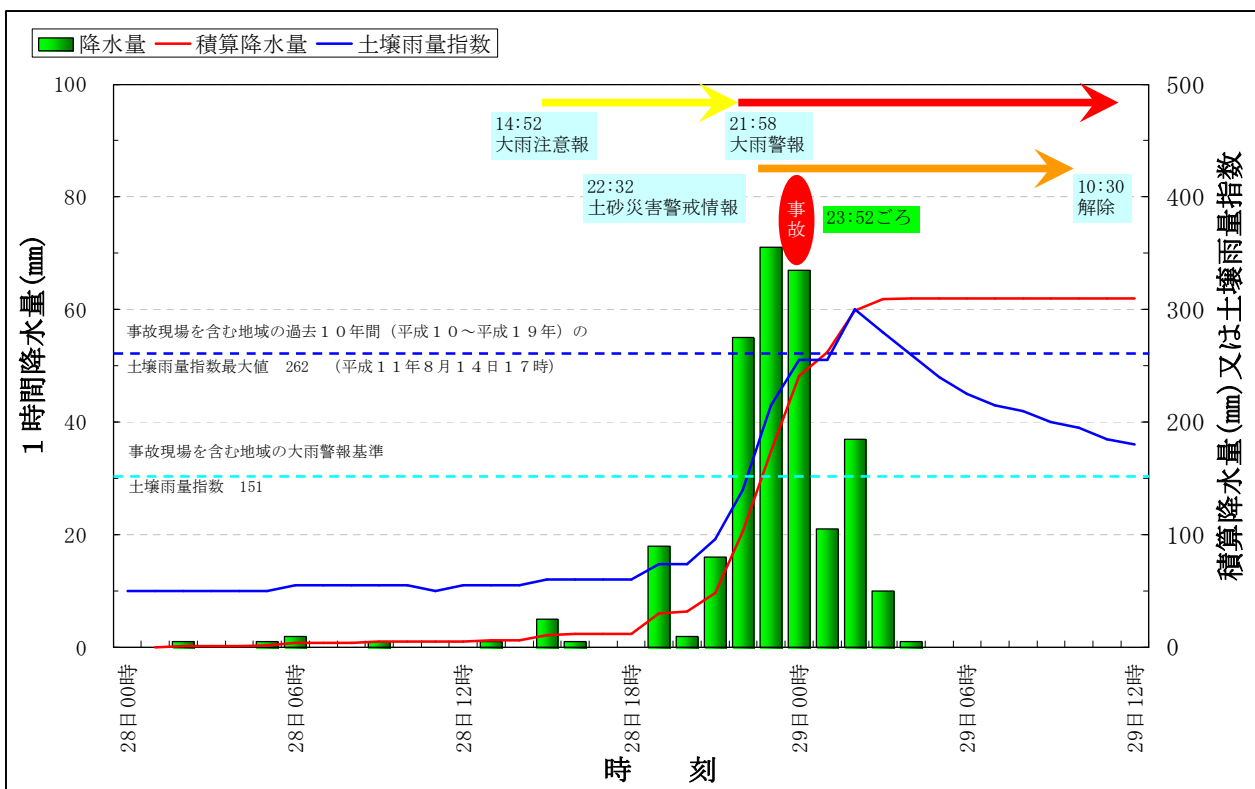
気象資料① [事故当日の雨量計d(国土交通省)の雨量推移]

気象庁は、事故現場を含む地域に[表2]のとおり気象情報を発表していました。気象庁の資料によれば、事故現場付近の解析雨量の値は、28日22時から29日0時にかけて大きく、また、事故現場付近の土壌雨量指数は28日19時から上昇し始め、特に22時以降急激に上昇して、この地域において平成19年までの10年間で最大の指数値に迫っていました。

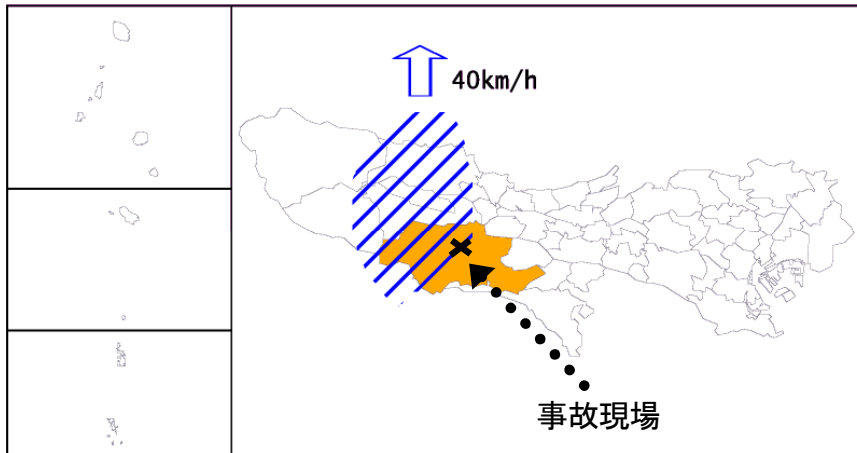
東京都土砂災害警戒情報 第1号

今後2時間以内に、大雨による土砂災害の危険度が非常に高くなる見込みです。土砂災害危険箇所及びその周辺では厳重に警戒してください。警戒対象市町村での今後2時間以内の最大1時間雨量は、多いところで60ミリです。

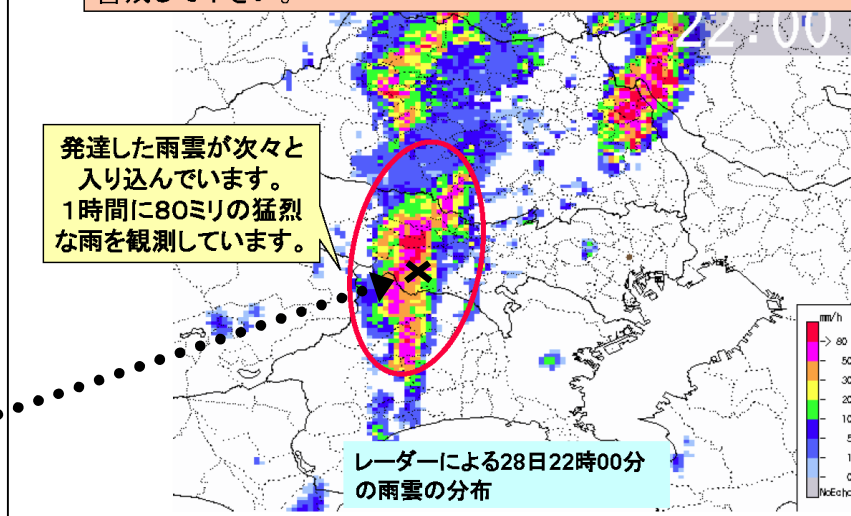
大雨と雷及び突風に関する東京都気象情報 第1号

多摩北部と多摩西部、多摩南部では、29日明け方にかけて、猛烈な雨となる見込みです。低い土地の浸水や河川のはん濫、土砂災害に警戒して下さい。

発達した雨雲が次々と入り込んでいます。1時間に80ミリの猛烈な雨を観測しています。
