#### 関門航路早鞆瀬戸において、強潮流の中、西進中の貨物船と東進中の押船列が衝突した事例

概要:貨物船A船は、船長ほか17人が乗り組み、大分県津久見港を出港し、関門航路を西進中、また、押船B船は、船長ほか3人が乗り組み、六連島西側の浚渫海域を出発し、バージ(C船)を福岡県苅田港沖の土砂捨て場まで押航するため、関門航路を東進中、平成20年10月13日14時46分37秒ごろ、早鞆瀬戸において、A船とC船が衝突した。A船には、船首部船底外板のき裂等が生じ、B船は損傷しC船が沈没したが、いずれも死傷者はいなかった。

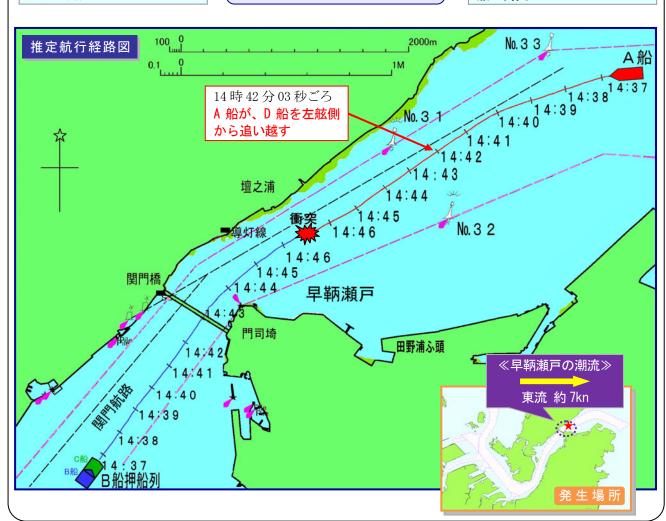
#### 沈没しているC船

船首方位 232°~236°速力 8 ~9kn で、A 船の船首と C 船の 左舷が衝突

船首方位 106° 対地針路 53.4°速力7.5knで、C船とA 船が衝突
