重大インシデント調査事例

旅客用便所の換気用ファンモーター内部において車体への接地が発生し、戸閉め回路に生じた素線露出部が車体と接触して、走行中に旅客用乗降扉が開いた事例

事例③

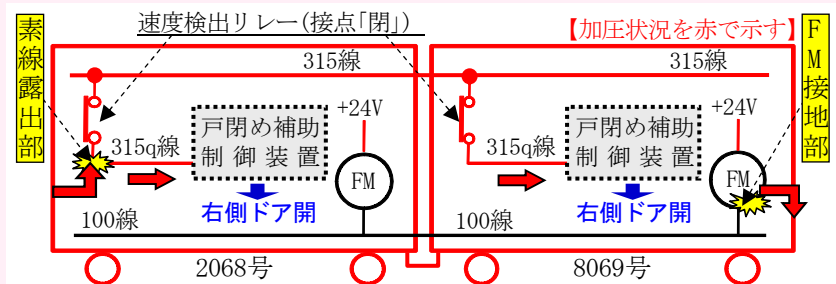
- ②駅に停車中 (ドアが閉まらなかったとき) の状態
- ③駅出発直後 (速度 5km/h 未満) の状態

②駅停車中は、2068 号の 315q 線が継続してプラスに加圧されたため、この間、2068 号及び 8069 号の右側ドアが開いたままの状態となった

③駅出発直後は、5km/h 未満で走行中に、2068 号の 315q 線がプラスに加圧されたため、2068 号及び 8069 号の右側ドアが開いた

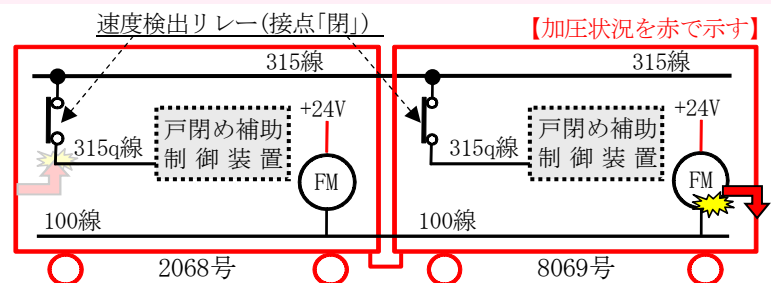
- ②駅に停車中 (ドアが閉まったとき) の状態

2068 号の 315q 線の加圧が解消された

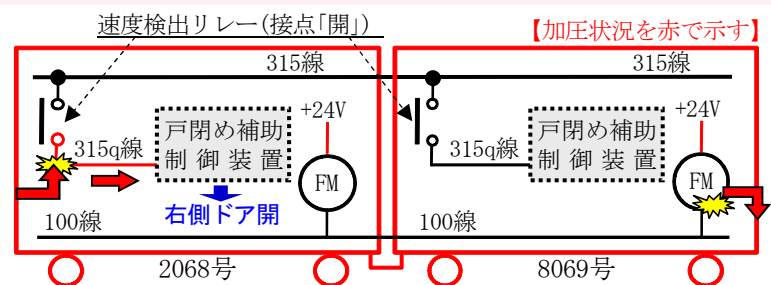
- ②駅から約 400m の地点を走行中の状態 (速度 5km/h 以上)

40~50km/h 程度で走行中、2068 号の 315q 線が瞬間的にプラスに加圧されたため、2068 号の戸閉補助制御装置の戸閉め補助リレーが作動した

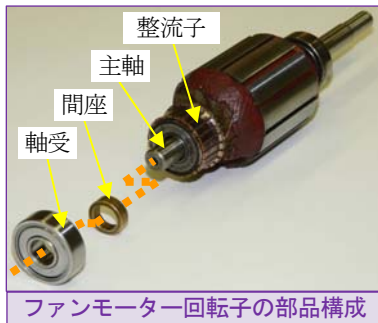
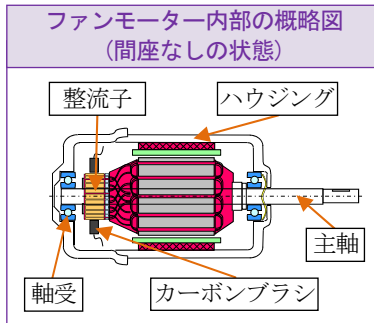
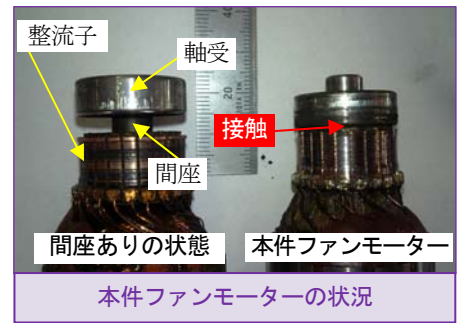
本件ファンモーターが車体に接地していたことに関する分析

- ▶ ファンモーターは、直流24Vで作動する電動機で、回転子は、軸受、間座、主軸、整流子で構成されている
- ▶ ファンモーターのメーカーでは、間座を取り付けることとはしておらず、間座の取付けは、本件鉄道事業者(同社)側で行われた
- ▶ 旅客用便所の汚物処理装置等(ファンモーター含む)の検査修繕は、平成元年以降、同社からA社に業務が委託され、さらにA社はB社に業務を委託していた

本件ファンモーターは、平成20年11月17日に臨時修繕が行われたが、間座は取り付けられなかった

本件ファンモーターは、整流子端部に軸受が接触し、カーボンブラシの摩耗粉が整流子端部と軸受の間に介在したことにより車体に接地した

車体がプラスの電圧に加圧された！

- ◆ 同社には、ファンモーターに間座を取り付けることとした経緯や理由を記録した資料は残されていなかった。このような資料は、業務の移管や新人への教育等において活用されることが望ましく、同社のほかA社及びB社にも共有され、継承すべきである。また、この間座は車体への接地を防ぐ重要なものであり、今後、このような資料や情報は、他の鉄道事業者や旅客用便所等のメーカーにも共有されることが望ましいと考えられる。
- ◆ B社が臨時修繕を実施したファンモーターのうち約半数は、前回の修繕等から180日以内に不具合が発生していた。加えて、本件車両の制御電源は、ドアの開閉制御を行う戸閉め回路のほか、旅客用便所の汚物処理装置にも供給されていることから、汚物処理装置の電気系統において車体への接地が発生した場合は、100線に対して車体がプラスに加圧され、他の配線等が車体に接地した場合には本重大インシデントのように、走行中にドアが開くおそれや、列車の走行の安全に関わる重要な装置が誤作動を起こすおそれがある。したがって、同様な車両を有する鉄道事業者は、このような車両の特性を十分に認識し、関連会社等に業務を委託する場合であっても、作業を行う者に対して十分な知識を修得させるとともに、日々発生する不具合についての情報などを担当者間で共有し、品質管理活動に取り組む必要があると考えられる。
- ◆ 本件と同様な工事を行う事業者等は、車両に使用する配線材料の選定に当たり、振動など使用環境に対して十分に配慮するとともに、軽量化電線を使用する場合には、金属片等との接近又は接触を避けるような配線経路や適切な余長の確保に努め、配線被覆に損傷を与えることのないような養生処置を徹底する必要がある。

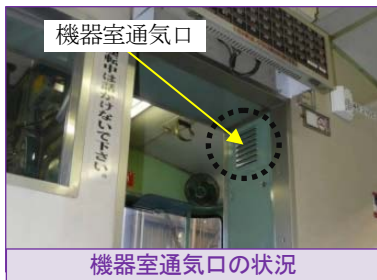
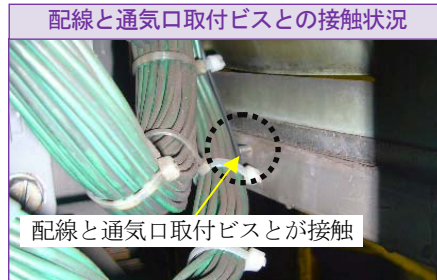
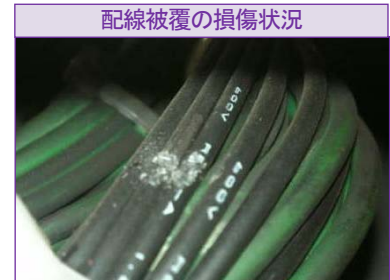
配線被覆の素線が露出していたことに関する分析

2068号の既存の配線は、ワンマンドアSW改造の以前から、通気口の取付ビスに接近し又は接触する状況で敷設されていた

新たな配線(軽量化電線)は、既存の配線に沿わせるようにして敷設していた

平成19年10月に実施された2068号のワンマンドアSW改造において、315q線(軽量化電線)は、機器室の通気口の取付ビスに接近し又は接触する状況で敷設されたが、養生処置が十分ではなかった

軽量化電線の配線被覆の厚さは、従来のビニル電線に比べ半分の0.4mmであった

本重大インシデントが発生するまでの約1年間における車両の振動等によるビスとの摩擦により、徐々に配線被覆が損傷し、内部の素線の露出に至った

本件車両の315q線以降の戸閉め補助制御装置側に敷設されている配線は、速度検出リレーによる保護機能が及ばない極めて重要な配線となっています。回路の改修等を行う場合は、このような配線が被覆の損傷等により誤ってプラスに加圧されることのないよう、その取扱いに十分注意してください。
