運輸安全委員会ニュースレター

特集号

Japan Transport Safety Board Newsletter

ドアを開閉する装置の部品が破断したため、走行中に旅客用乗降扉が開いた事例

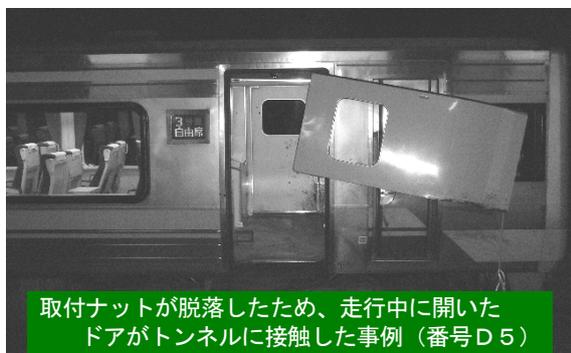
取付ナットが脱落したため、走行中に開いたドアがトンネルに接触した事例（番号D5）

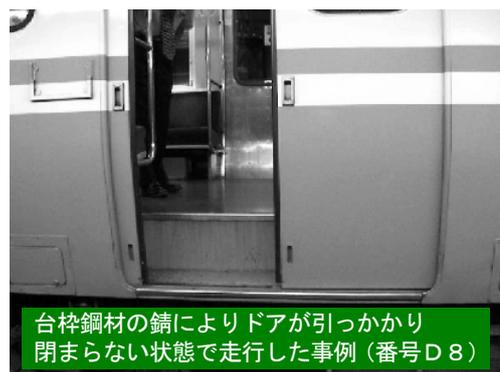
台枠鋼材の錆によりドアが引っかかり閉まらない状態で走行した事例（番号D8）

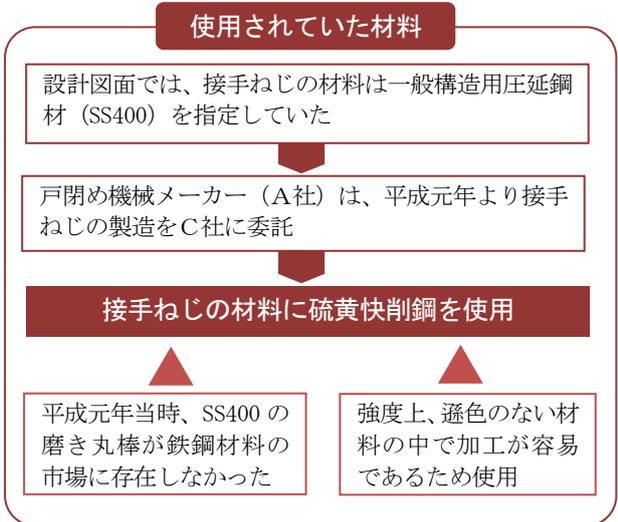
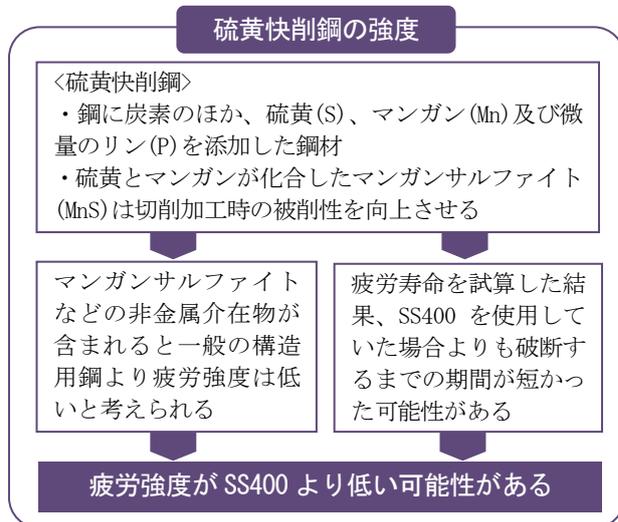
接手ねじに使用されていた材料に関する分析

接手ねじの材料に図面指定の一般構造用圧延鋼材 (SS400) とは異なる「硫黄快削鋼」を使用

疲労強度が SS400 より低い可能性

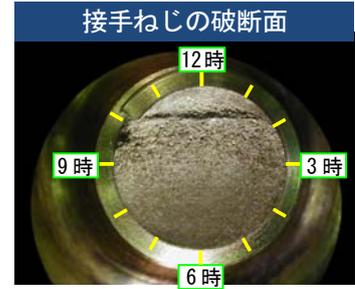
破断面の様相に関する分析

破断した接手ねじの破断面の電子顕微鏡による観察から、破断面の様相に関して調査報告書では次のとおり分析しています。

- ◇破断面には上下方向の力による曲げが作用したことで、き裂が発生・進展し破断に至った
- ◇破断面の6時の位置付近から最終破断部（10時と2時を結ぶ線の辺り）までのき裂の進展領域の方が広いと、上向きの力による曲げの影響が大きかった

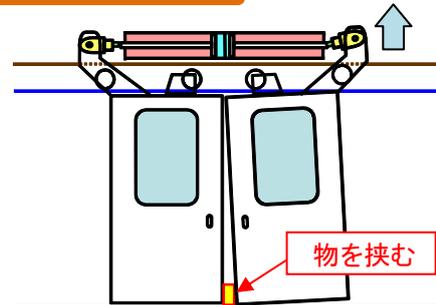
戸吊り金具の長穴が摩耗している状態

ピンが摩耗した凹部に引き込まれ、ピンを介し上下方向に変位させられる

接手ねじに想定されていなかった曲げが作用

接手ねじが強度不足となる

接手ねじが破断

- (1) 本重大インシデントは、ピンと戸吊り金具のピン取付穴の下端との隙間が少ない位置関係にあった可能性があることや戸吊り金具ピン取付穴の摩耗などにより、戸挟みや戸閉めに際し、戸閉め機械の接手ねじに当初想定されていなかった曲げが作用する状況となったために発生したと考えられる。したがって、本件ドアと類似構造のドアについては、このような想定されていなかった曲げが作用しないように、部品の摩耗等に関する保守・管理を適切に行うことが必要である。また、今後は設計時において、戸挟みや部品の摩耗などを考慮しておくことが望ましい。
- (2) 本重大インシデントと同様の接手ねじの破断が、他の鉄道事業者で平成10年に発生していたが、同社がこの事例を認識したのは平成16年であったと考えられる。接手ねじの破断のように、ドアを閉める力が作用しなくなるような不具合が走行中に発生すると、ドアが開き、乗客の転落事故につながる可能性がある。したがって、このような事故の原因となり得る不具合情報は、類似構造のドアを有する他の鉄道事業者での再発防止にも役立てるべきと考えられるので、発生の都度、鉄道事業者間及び鉄道事業者と戸閉め機械メーカー間で展開・共有されることが必要である。
- (3) 本重大インシデントの発生については、接手ねじの材料に、図面指示とは異なる材料が使用されていたことが関与した可能性があると考えられるが、図面指示とは異なる材料が使用されていたことは、本重大インシデント発生後の調査において初めて判明した。したがって、同社は、戸閉め機械メーカーに対して、図面記載事項のとおり製作できない事情が生じた場合には、変更による影響を明確にして不具合等が生ずることのないように、十分な検証を行い報告するように指導することが必要である。

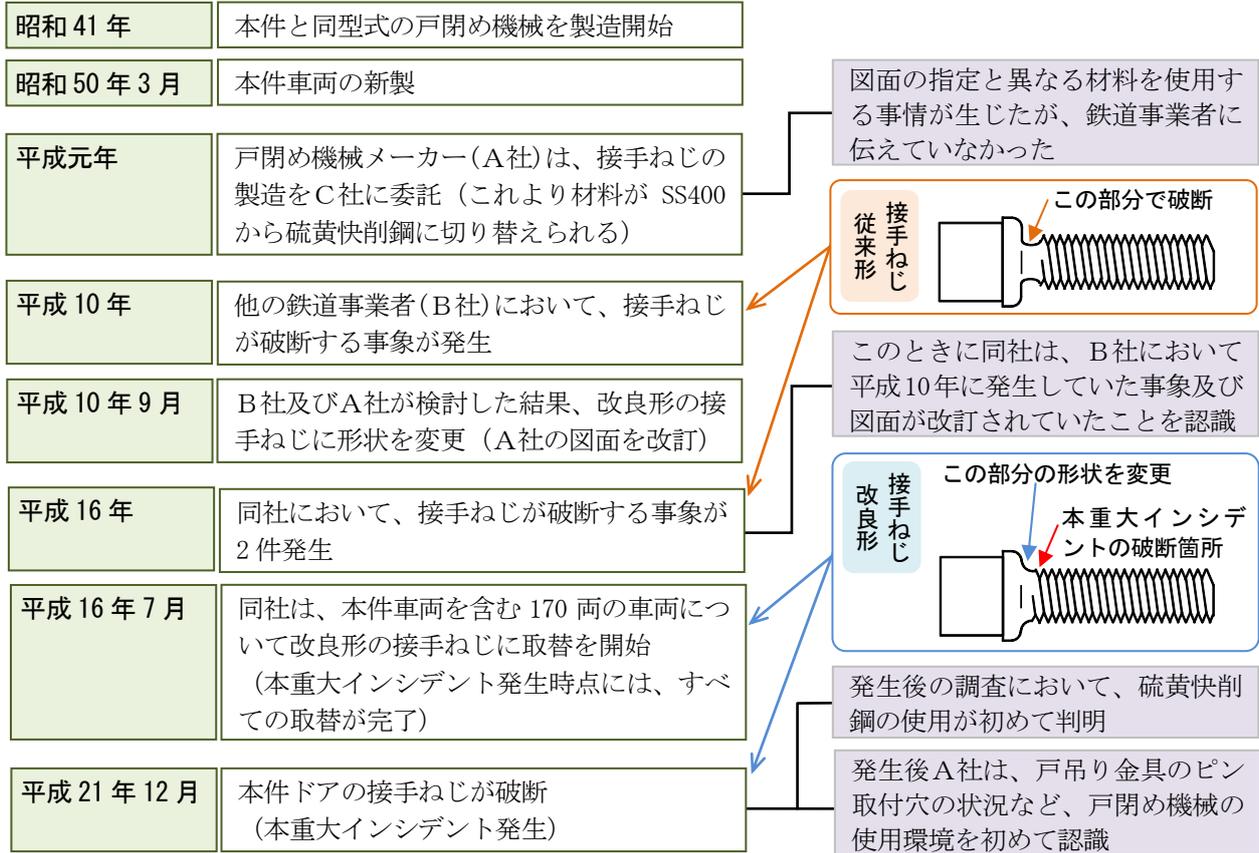
戸閉め機械の設計経緯と接手ねじの破断に関する経過

〈戸閉め機械メーカー〉
接手ねじに作用する力として、ピストン推力による軸方向の力のみを想定していた

ドアが閉まる際に曲げが繰り返し作用することが大きく関与

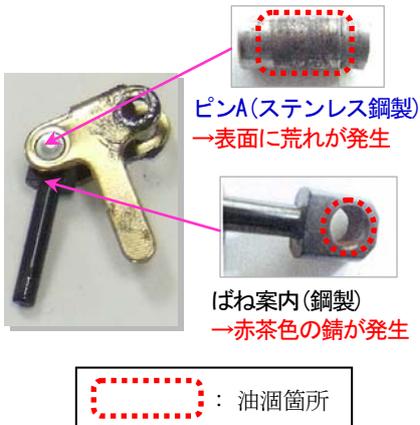
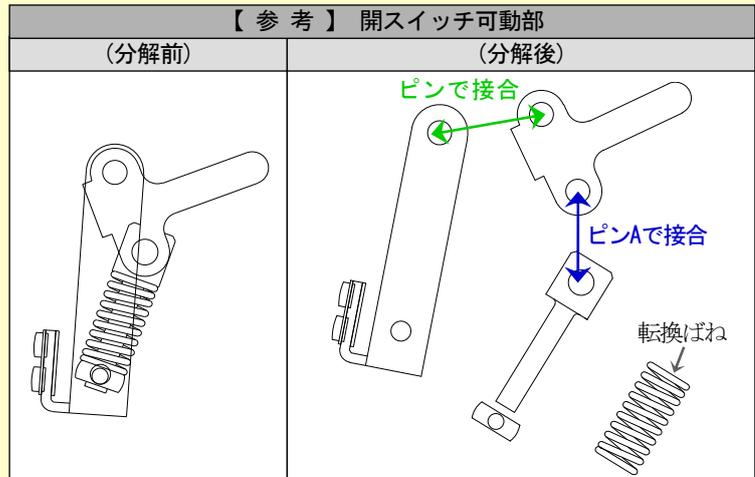
開スイッチ可動部の発錆状況

- ▶ 本重大インシデント発生後、車両基地で実施した調査において、本件車掌スイッチの開スイッチに復帰不良(※2)が確認された
 - ※2「復帰不良」とは、復帰不完全状態及び可動接点が固定接点側に転換して閉じたまま開く側に復帰しない状態をいう
- ▶ 本件車掌スイッチの開スイッチ及び他車両の同形式開スイッチを分解調査したところ、復帰不良が確認されたスイッチの内部に油漏れ、発錆が認められた
- ▶ 上記をもとに、スイッチ試験品を作成し試験を行ったところ、油が無い状態を再現した試験品に復帰不良が確認された

これらのことから、本件車掌スイッチの開スイッチには、ピン及びばね案内の油が漏れて発錆(本ページ下部参照)し、動きが悪くなって復帰不良が発生していたと考えられる

- 同社は、本重大インシデント発生後運転を継続したことに関して、異常時運転取扱マニュアル(運転士編)及び運輸指令取扱マニュアルに、「(ドア)開扉の原因が特定できたか、否か」の判断を行う項目を追加し、もし原因が特定できない場合には「運休又は回送」を行うことを明記した。
- A社は、本重大インシデント発生後、本件車掌スイッチと同形の車掌スイッチ(開スイッチに同形のスイッチを使用している車両で、キースイッチを搭載していない車両)について、内部接点の転換状況の一斉点検を実施する(ただし、誤開扉防止装置を取り付けた車両は除く)とともに、従前のスイッチを使用しているものについては、緊急的に、改良型スイッチに交換し、その後、接点部がリードスイッチであるスイッチ(磁石の作用で接点構成を行う方式)に交換した。

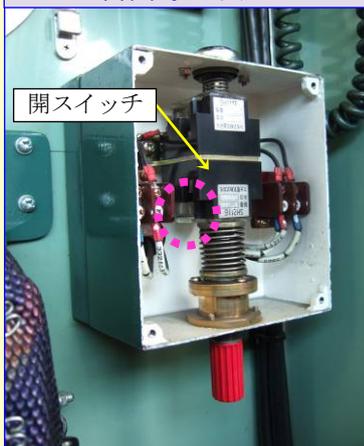
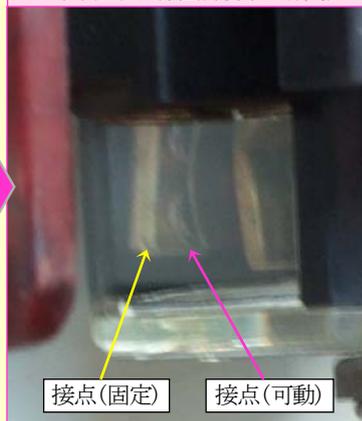
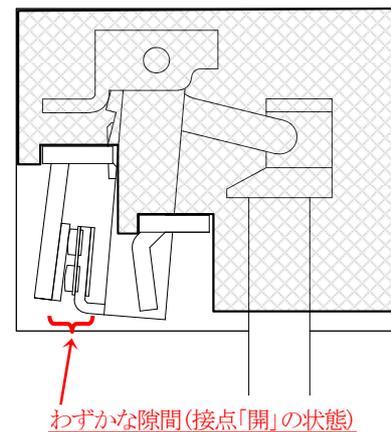
本件車掌スイッチ

④駅で左側のドアが扱われてから本重大インシデントが発生するまでの間は、開スイッチに復帰不完全(本ページ下部参照)が発生して接点は「開」となった状態(戸開指令線が加圧されない状態)で運行されていた

本件車掌スイッチ復帰不完全状態 写真(左)点線囲部分相当撮影

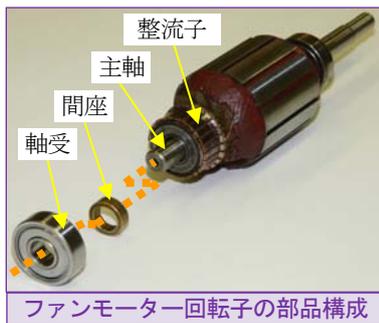
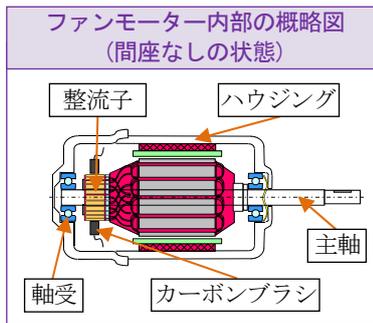
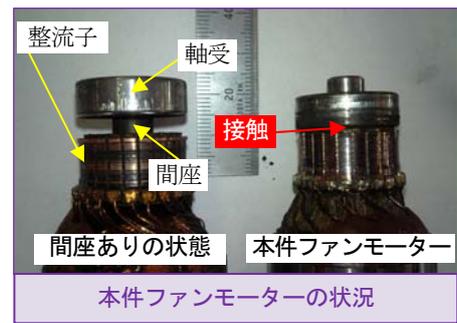
本件ファンモーターは、整流子端部に軸受が接触し、カーボンブラシの摩耗粉が整流子端部と軸受の間に介在したことにより車体に接地した

車体がプラスの電圧に加圧された！

- ◆ 同社には、ファンモーターに間座を取り付けることとした経緯や理由を記録した資料は残されていなかった。このような資料は、業務の移管や新人への教育等において活用されることが望ましく、同社のほかA社及びB社にも共有され、継承すべきである。また、この間座は車体への接地を防ぐ重要なものであり、今後、このような資料や情報は、他の鉄道事業者や旅客用便所等のメーカーにも共有されることが望ましいと考えられる。
- ◆ B社が臨時修繕を実施したファンモーターのうち約半数は、前回の修繕等から180日以内に不具合が発生していた。加えて、本件車両の制御電源は、ドアの開閉制御を行う戸閉め回路のほか、旅客用便所の汚物処理装置にも供給されていることから、汚物処理装置の電気系統において車体への接地が発生した場合は、100線に対して車体がプラスに加圧され、他の配線等が車体に接地した場合には本重大インシデントのように、走行中にドアが開くおそれや、列車の走行の安全に関わる重要な装置が誤作動を起こすおそれがある。したがって、同様な車両を有する鉄道事業者は、このような車両の特性を十分に認識し、関連会社等に業務を委託する場合であっても、作業を行う者に対して十分な知識を修得させるとともに、日々発生する不具合についての情報などを担当者間で共有し、品質管理活動に取り組む必要があると考えられる。
- ◆ 本件と同様な工事を行う事業者等は、車両に使用する配線材料の選定に当たり、振動など使用環境に対して十分に配慮するとともに、軽量化電線を使用する場合には、金属片等との接近又は接触を避けるような配線経路や適切な余長の確保に努め、配線被覆に損傷を与えることのないような養生処置を徹底する必要がある。

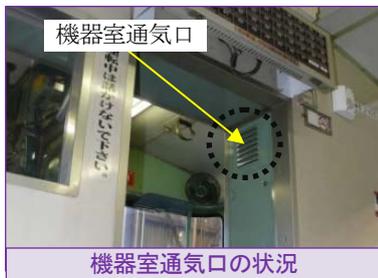
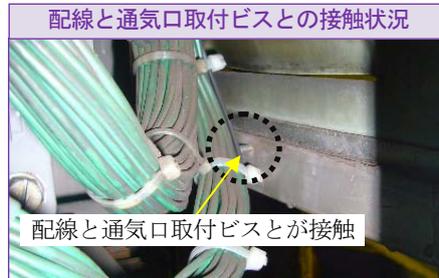
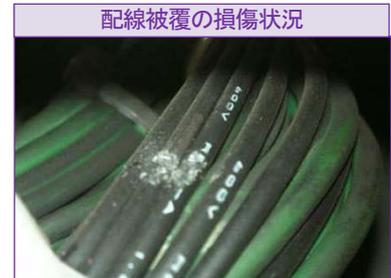
平成19年10月に実施された2068号のワンマンドアSW改造において、315q線(軽量化電線)は、機器室の通気口の取付ビスに接近し又は接触する状況で敷設されたが、養生処置が十分ではなかった

軽量化電線の配線被覆の厚さは、従来のビニル電線に比べ半分の0.4mmであった

本重大インシデントが発生するまでの約1年間における車両の振動等によるビスとの摩擦により、徐々に配線被覆が損傷し、内部の素線の露出に至った

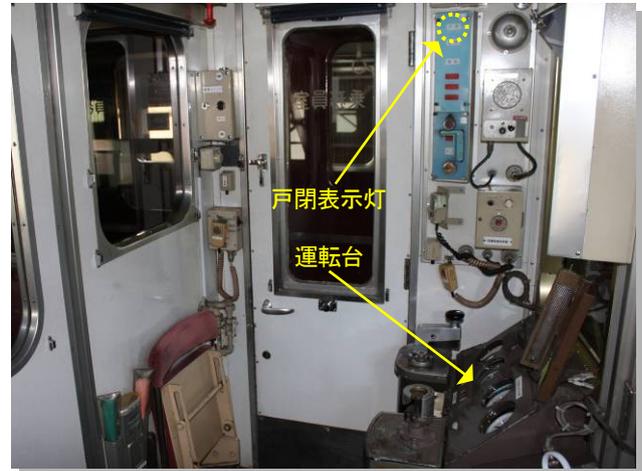
本件編成の戸閉表示灯は運転席左側壁面の床面上約1.6mの位置に設置されており、戸閉表示灯は前方注視中である運転士の視界から外れる可能性がある

戸閉表示灯の取付け位置や輝度が適切でなければ、停車中の側扉の閉め操作時に確認することは容易でも、走行中の滅灯を速やかに認識することは困難であると考えられる

本重大インシデントにおいて、運転士は戸閉表示灯の滅灯によって異常を察知したのではなく、側扉が開く際音によって側扉が開いたことを察知した
