釣りをやめて防波堤から帰航しようとして

モーターボートに乗船した際、高波が船尾から打ち込んで転覆した事例

概要：モーターボートA船は、船長ほか6人が乗船して苫小牧港東港区の海岸を出航し、東港区内防波堤(B) (本件防波堤)に係留して全員が同防波堤上で釣りをしていたが、風が強くなったので釣りをやめて帰航することにし、平成21年12月11日(金)22時40分ごろ、全員がA船に乗り込んだとき、強風に伴う高波が船尾から打ち込んで転覆し、船長ほか5人が落水した。これらの6人が死亡し、A船は船体が本件防波堤の消波ブロックに打ちつけられて大破した。

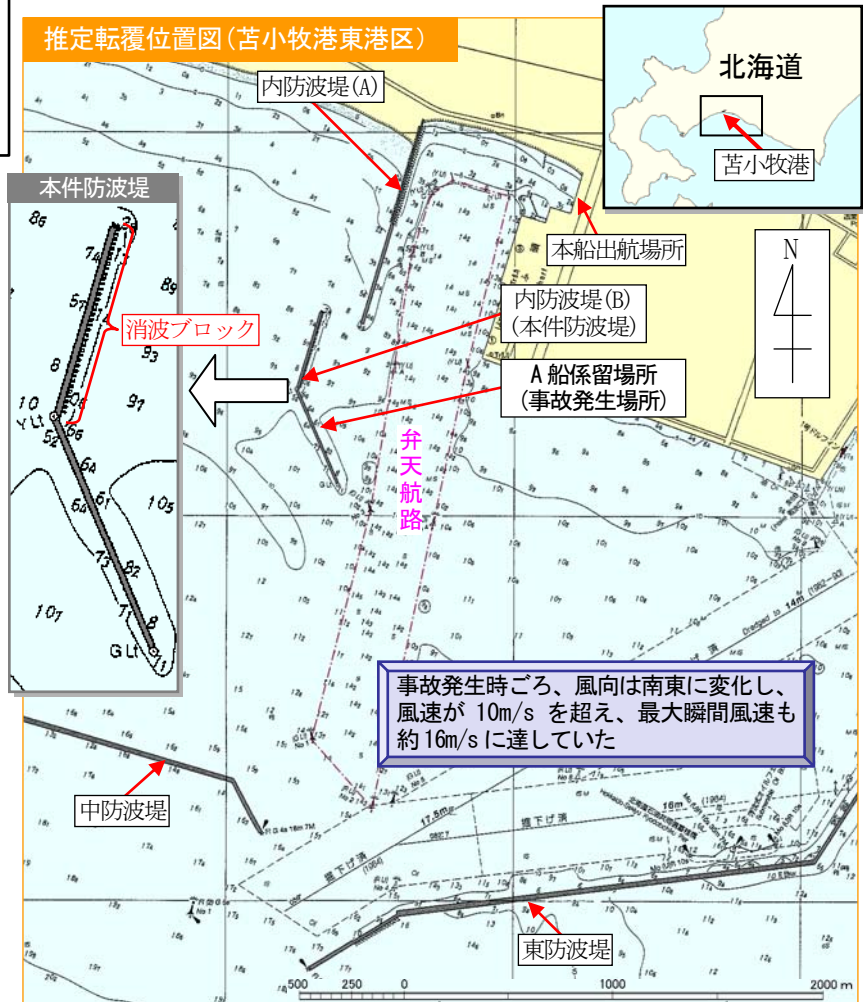
推定転覆位置図(苫小牧港東港区)

船長ほか同乗者A～Fの6人が救命胴衣を着用してA船に乗船、船長が操船を行い、A船出航場所の南西方1,700m付近にある本件防波堤に向かう

本件防波堤南南東方のほぼ中央内側にある昇降用階段付近(A船係留場所)に到着し、船首尾から係留索を取り、左舷着けで係留

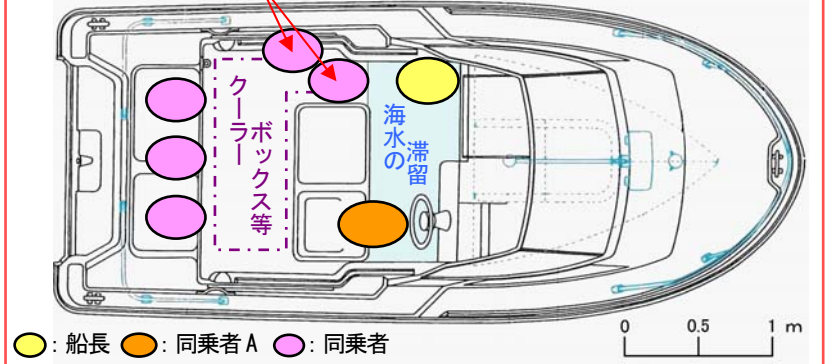
事故当時、A 船に乗船した際の状況

同乗者 A は、乗船して移動する途中、船体中央付近に足首くらいの高さまで海水が滞留し、クーラーボックスが左舷側に移動するのを見て、船体が左舷側に傾いていると思った

A 船は、7 人目が乗船した直後、船体が更に左舷側に傾いた

同乗者 A が乗船したのち、残り 2 人が順次乗船し、所在した場所

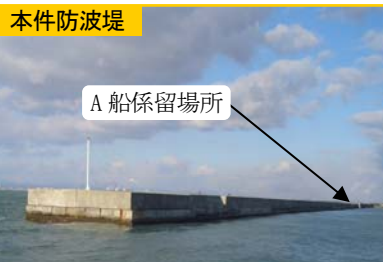
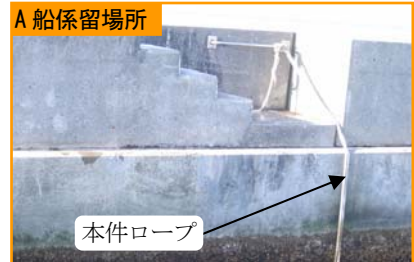
同乗者 A は、本船の操縦席横の右舷側外板にはい上がり、目前に垂れ下がっていた本件防波堤の作業用ロープ(本件ロープ)をつかみ、本件防波堤に移った

船尾方向からの高波を受けたため、左舷側に傾斜して転覆

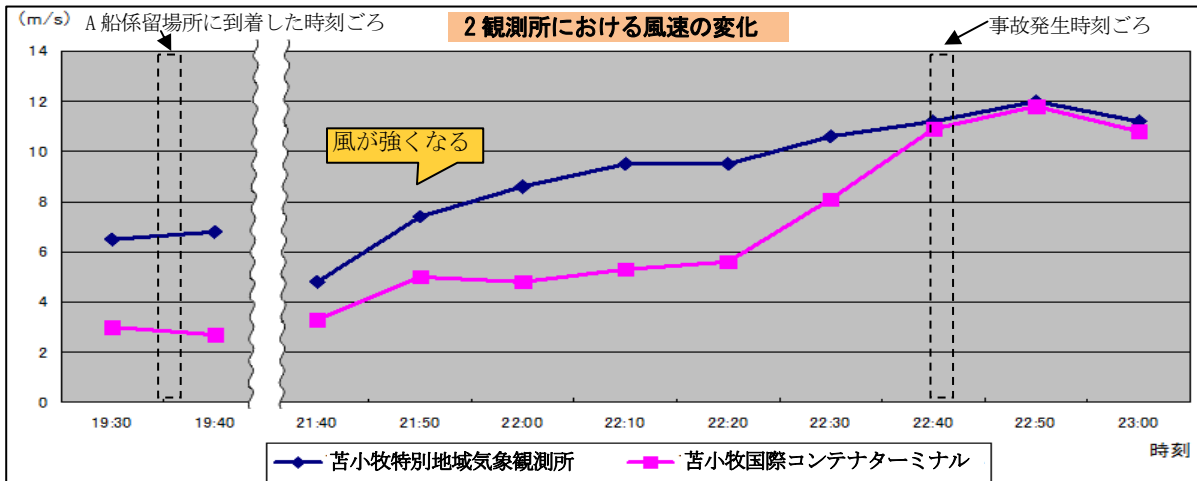
- ◆ 苫小牧特別地域気象観測所 (a) は、事故発生場所の西方約 18.7km に位置する
- ◆ 苫小牧国際コンテナターミナル (b) は、事故発生場所の東北東方約 0.9km に位置する

- 18時28分 - 室蘭地方気象台が苫小牧市を含む胆振中部に強風、波浪注意報を発表
- 19時35分ごろ - A船係留場所に到着したころ、(b)の観測値は、風向は東南東、風速約3m/s
- 21時50分ごろ - (a)の観測値では、風向きが南東に変化して風が強くなり、最大瞬間風速が10m/sを超える
- 22時30分ごろ - (a)の観測値では、さらに風速が10m/sを超え、最大瞬間風速が16m/sに達した
- 22時40分ごろ - (b)の観測値では、風向が南東に変化して風速は10m/sを超え、最大瞬間風速が約16m/sに達した

事故発生場所付近では、21時50分ごろからA船係留場所に係留したころに比べ風が強くなり、事故発生時には、風向が南東に変化し、風速が10m/sを超え、最大瞬間風速も約16m/sに達したものと考えられます

船長が、出航前又は出航後に、携帯電話等により、強風、波浪注意報を入手し、また、MICS (※1) 等を利用して灯台の風向、風速などの気象現況を入手していれば、東港区においても風が強くなることが予想でき、出航を中止するか、又は天気が悪化する前に釣りをやめて早期に帰航し、事故の発生を回避できた可能性がある
