事故調査事例

ヘリコプターが雲のため有視界気象状態を維持することができないまま飛行を続け
山腹に衝突した事例

概要：個人所属ロビンソン式R44Ⅱ型（回転翼航空機）JA32CTは、平成21年7月20日（月）、慣熟飛行のため、有視界飛行方式により8時37分美保飛行場を離陸し、但馬飛行場に向け飛行中、消息を絶ち、行方不明となっていたところ、同年8月6日（木）、但馬飛行場の南東約15km付近の東床尾山（ひがしこのおさん、標高839.1m）の西側斜面山林に衝突した状態で発見された。
同機には、機長ほか同乗者1名が搭乗していたが、2名とも死亡した。同機は大破し、火災が発生した。

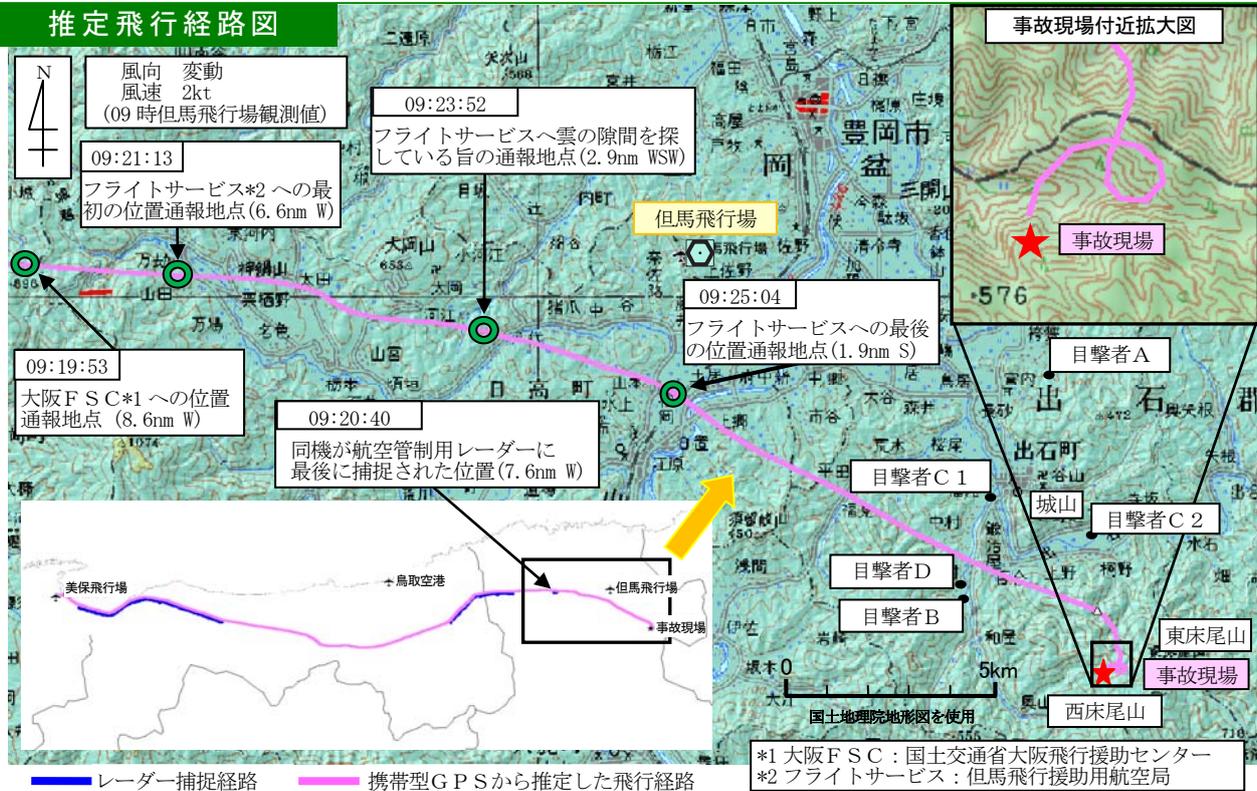
推定飛行経路図

08時37分
美保飛行場を離陸
同機は飛行の途中に何度か進路及び高度を変更

但馬飛行場の南側であるにもかかわらず、滑走路上空であると誤認

事故現場の北約0.8nmにおいて、針路を東南東から南に変更した後、高度が徐々に低下

事故現場の北東約0.2nmにおいて、左旋回した後、高度が急激に低下

東床尾山の西側斜面に衝突
(標高519m、約1,700ft)

雲中飛行となり、地表を視認できなくなったため地上からの高度判定が困難となり、山の存在に気付かなかった

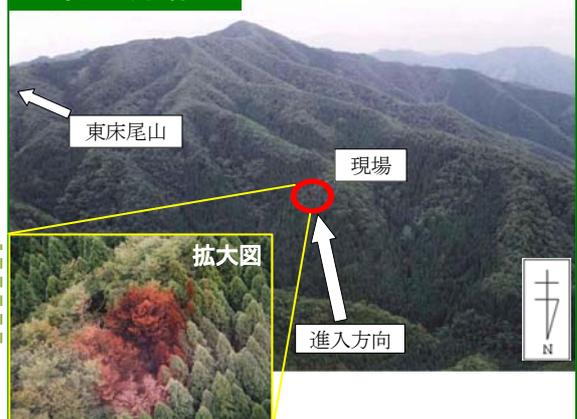
事故現場

東床尾山の中腹で大破した同機を発見
現場周辺の捜索により機長及び同乗者の遺体を発見

本事故は、同機が目的地飛行場へ飛行中、機長が雲のため有視界気象状態を維持することができなくなり、山に接近したことに気付かなかったため、そのまま飛行を続け、山腹に衝突して機体が大破し、機長及び同乗者が死亡したものと推定されます。

本事故の発生については、飛行前及び飛行中に十分な気象情報の確認を行わなかったこと、並びに飛行中、雲に覆われた状態で山岳地帯を飛行することが予想された状況で、引き返し又は目的地変更等について安全の確保を優先した判断を行わなかったことが関与したものと考えられます。

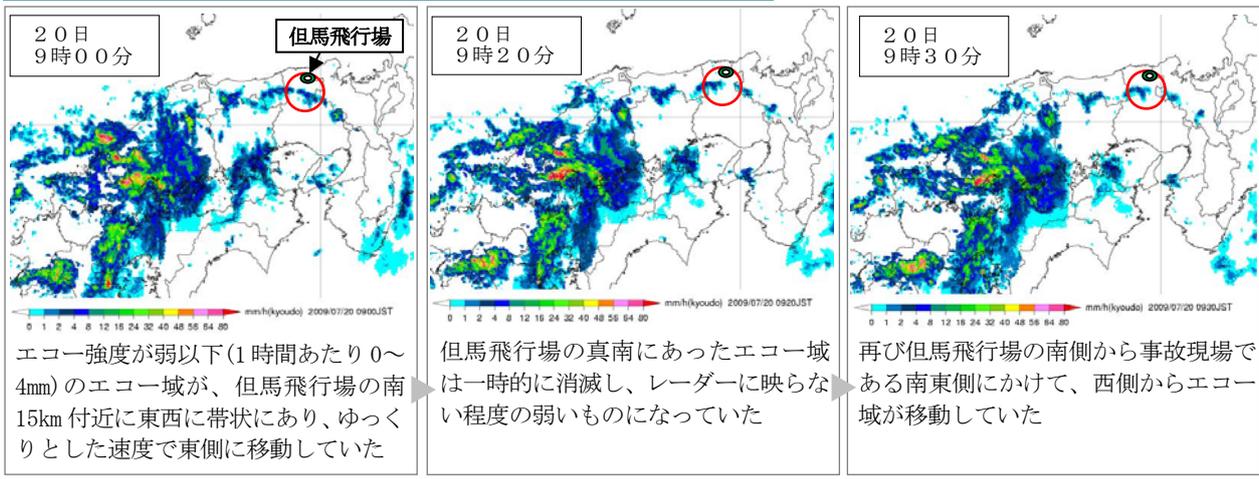
レーダー観測データ・エコー強度（レーダー・エコー図）

但馬飛行場に着陸した定期便の報告のとおり、周辺は1,000ft以上が何層かの雲に覆われていた

レーダー・エコー図のようにまとまった雨雲域が西側から移動

雲上飛行となり地表等が確認できない状況であったと推定される

雲や霧に覆われ山を視認できない状況であったと推定される

同機は一時的に雲中飛行となっていたものと考えられる

有視界飛行を維持するには困難な状況であったと推定される
