事故調査事例

ヘリコプターが飛行中にテール・ローターの操縦が不能となり、
急激に高度を失って墜落した事例

概要：A社所属ユーロコプター式EC135T2型（回転翼航空機）は、平成19年12月9日（日）、空輸のため、東京ヘリポートから静岡ヘリポートへ向けて飛行中、10時53分ごろ、静岡市葵（あおい）区の沼地に墜落した。同機には、機長のほか同乗整備士計2名が搭乗していたが、機長は死亡し、同乗整備士は重傷を負った。同機は大破したが、火災は発生しなかった。

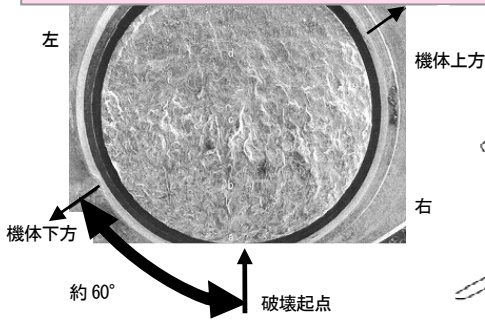
同ロッドの前方側破面

同ロッドの下方から右に約 60° 傾いた方向の表面を中心とし、疲労破壊の特徴である放射状模様が観察された

同ロッドが破断したことについては、同ロッドとヨー・アクチュエーターとの締結部の緩み及びボール・ピボットの腐食による固着から、ラダー・ペダルの操作及びヨー・アクチュエーターの作動により同ロッドへの曲げ荷重が増大し、同ロッドの機体振動との共振現象及び締結部の緩みによる応力集中もあって、同ロッドに疲労強度を超える繰り返し曲げ荷重が作用したことによるものと推定される

- 新型ボール・ピボットの 400 飛行時間又は 12 か月のいずれか先に到達した時期毎の繰り返し検査等を指示
- 新型ロッドは、ねじ部が鋼製で、接触面にみぞが刻まれているリテーナー・ナット等を組み立てて固定するものに変更等
- 同型ロッドを新型ロッドと交換することを指示

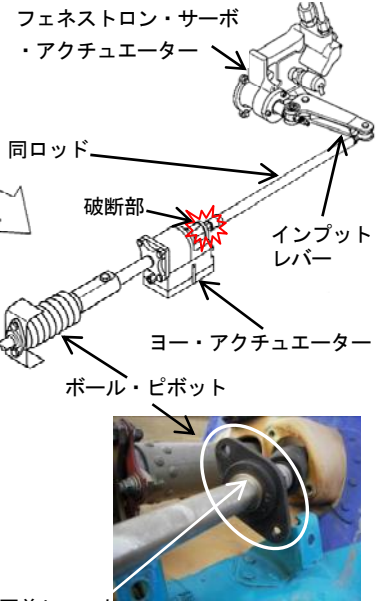
TRコントロール系統

同ロッド破断後、前進飛行による風圧により、フェネストロン・サーボ・アクチュエーターのインプットレバーはTRピッチ角が最低ピッチ角である最後方位置まで変位

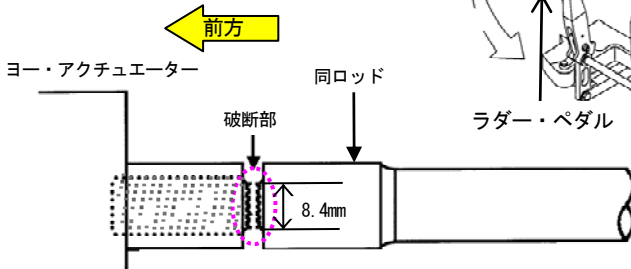
同ロッドの破断部

定期点検後のいずれかの時期に、同ロッドねじ部が緩み、また、ボール・ピボットが固着する症状が起こり、同ロッドのねじ部に亀裂が発生したものと推定される

銅基合金である内側リングと鉄基合金である外側リングとの接触面における異種金属接触腐食又は隙間腐食により、外側リング接触面が腐食し、腐食により生成された赤さびが両リングの隙間で体積膨張したため、両リングの動きが拘束された

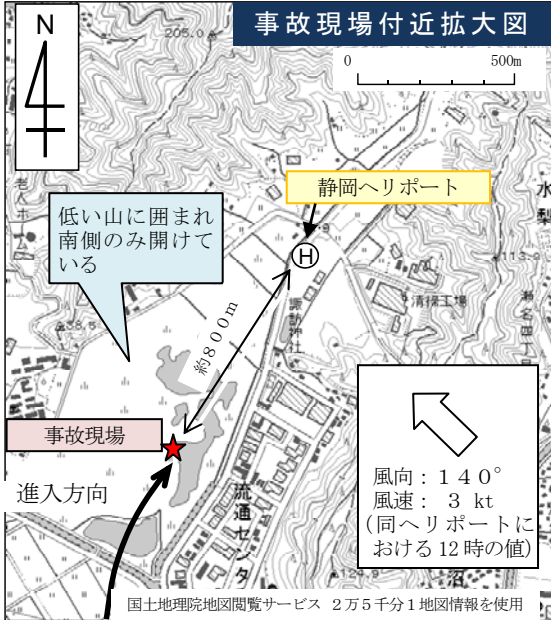
同乗整備士が長い滑走路や河川敷に着陸してはどうかと言ったが、機長は、静岡ヘリポートへの着陸を選択

- ▶ 静岡ヘリポートへの同機の進入方向の地形は、前方及び左右の3方向を山に囲まれている
- ▶ 同機が復行するには、着陸場周辺に広い空域が必要

飛行規程の TR 故障時の適当な着陸場所の記載に、復行には広い空域を要する旨を加えることが望ましい
