# 重大インシデント調査事例

側線の曲線部において、まくらぎの腐朽により犬くぎが十分な支持力を有していない箇所が連続していたため、同一箇所において2回、機関車が脱線した事例

鉄道

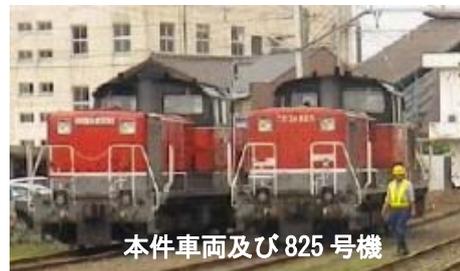
本件車両及び825号機

B駅起点-0k015m付近の内軌(右)のゲージコーナ<sup>※1</sup>

- ・犬くぎが十分な支持力を有していないため、内軌(右)に小返り<sup>※2</sup>が発生し、軌間が拡大
- ・まくらぎや道床には車輪による損傷、痕跡は見つからず(脱線といえるのかどうか分からなかった)

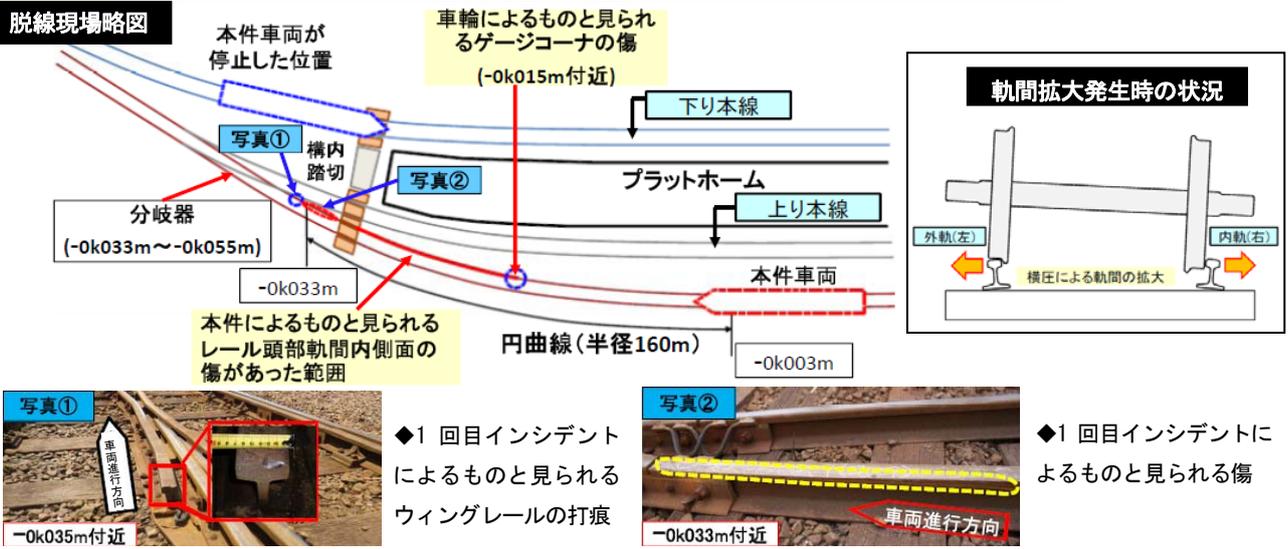
### 脱線現場略図

◆1 回目インシデントによるものと見られるウィングレールの打痕

◆1 回目インシデントによるものと見られる傷

-0k015m 付近	円曲線内における内軌（右）のゲージコーナに、車輪によるものと見られる傷があった
-0k015m ~ -0k029m 付近	内軌（右）のレール頭部軌間内側面に、車輪によるものと見られる傷が続いていた
-0k029m 付近	構内踏切と交わる内軌（右）には、レール頭部軌間内側面からゲージコーナにかけて斜めに上がる長さ約 25cm の鋭利な傷があった
本件車両	後台車第 1 軸右車輪の内側面及び外側面に擦過痕があった

◆後台車第 1 軸右車輪が -0k015m 付近で軌間内側に脱線し、同車輪の外側面が内軌（右）のレール頭部軌間内側面と接触した状態で走行したのち、構内踏切と交わる -0k029m 付近で復線したものと推定される

1 番線の 内軌（右）	・レール頭部軌間内側面に、車輪によるものと見られる傷があった ・小返りが発生して犬くぎが抜け上がっていた
-0k015m 付近	内軌（右）のゲージコーナに、車輪によるものと見られる傷があった（インシデント発生直後に撮影された写真により傷の発生が確認されている）
-0k033m 付近	内軌（右）のレール頭部軌間内側面に、車輪によるものと見られる長さ約 1m の傷があった
-0k035m 付近	・ウィングレール端部に車輪のフランジによるものと見られる打痕があった ・-0k035m 付近より先には軌道に損傷及びび痕跡がなかった
825 号機	後台車第 1 軸右車輪の内側面及び外側面に擦過痕があり、同車輪のフランジ先端には凹みがあった

◆後台車第 1 軸右車輪が -0k015m 付近で軌間内側に脱線し、同車輪の外側面が内軌（右）のレール頭部軌間内側面と接触した状態で走行したのち、車輪のフランジが -0k035m 付近のウィングレール端部に衝突して復線したものと考えられる

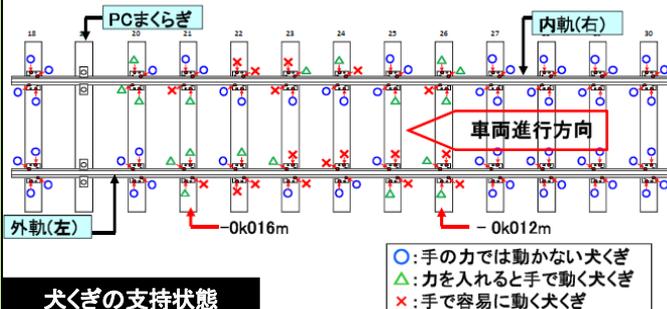
犬くぎの支持状態  
(本件インシデント後)

-0k012m~-0k016m 付近の犬くぎの支持力は十分ではなく、横圧が作用した場合、レールの軌間外側への移動及びレールの小返りによる軌間拡大が発生しやすい状況であった

また、半径の小さな曲線において、まくらぎの腐朽等により犬くぎが十分な支持力を有していない箇所が連続していると、軌間拡大が発生しやすいことから、側線においても、使用頻度が高く軸重の大きな機関車等が走行するような箇所では優先的にまくらぎ交換を実施する等、計画的な軌道保守を行う必要がある。

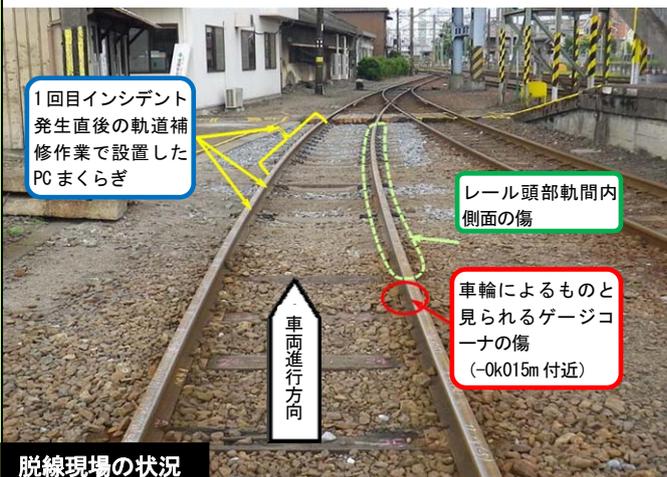
脱線現場の状況

-0k015m 付近の補修は行われていなかった

脱線現場は横圧が大きくなりやすい半径の小さな曲線内

軸重の大きな車両の走行時に伴う横圧によって軌間が拡大していた可能性が考えられる

外軌側車輪（左）のフランジが外軌（左）に接触した状態で走行していた本件車両の後台車第 1 軸の右車輪（内軌側）が軌間の内側に脱線したものと考えられる

◆1 回目インシデントのように、脱線が疑われるような状況においては、原因となった箇所を適切に補修する必要があることから、その現象を明らかにするため、十分に情報を収集し、脱線の可能性のある地点を詳細に調べることが重要である。
