運輸安全委員会ニュースレター

Japan Transport Safety Board Newsletter

ヘリコプターが飛行中にテール・ローターの操縦が不能となり、
急激に高度を失って墜落した事例

側線の曲線部において、まくらぎの腐朽により犬くぎが十分な支持力を有していない箇所が連続していたため、同一箇所において2回、機関車が脱線した事例

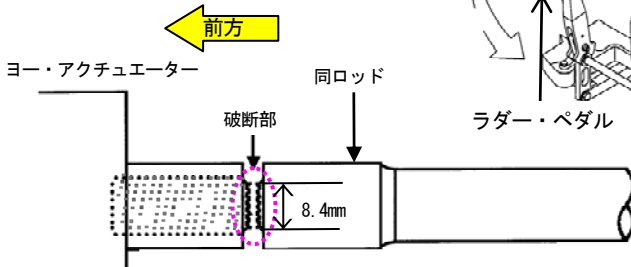
同ロッドの破断部

定期点検後のいずれかの時期に、同ロッドねじ部が緩み、また、ボール・ピボットが固着する症状が起こり、同ロッドのねじ部に亀裂が発生したものと推定される

銅基合金である内側リングと鉄基合金である外側リングとの接触面における異種金属接触腐食又は隙間腐食により、外側リング接触面が腐食し、腐食により生成された赤さびが両リングの隙間で体積膨張したため、両リングの動きが拘束された

同ロッドが破断したことについては、同ロッドとヨウ・アクチュエーターとの締結部の緩み及びボール・ピボットの腐食による固着から、ラダー・ペダルの操作及びヨウ・アクチュエーターの作動により同ロッドへの曲げ荷重が増大し、同ロッドの機体振動との共振現象及び締結部の緩みによる応力集中もあって、同ロッドに疲労強度を超える繰り返し曲げ荷重が作用したことによるものと推定される

- 新型ボール・ピボットの400飛行時間又は12か月のいずれか先に到達した時期毎の繰り返し検査等を指示
- 新型ロッドは、ねじ部が鋼製で、接触面にみぞが刻まれているリテーナー・ナット等を組み立てて固定するものに変更等
- 同型ロッドを新型ロッドと交換することを指示

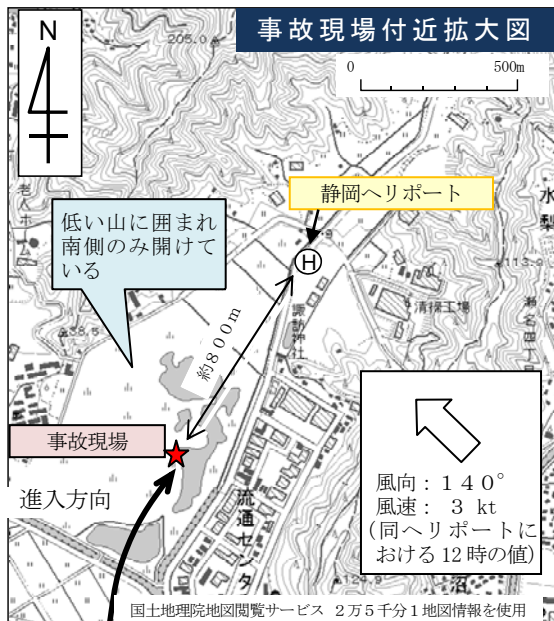
同乗整備士が長い滑走路や河川敷に着陸してはどうかと言ったが、機長は、静岡ヘリポートへの着陸を選択

- ▶ 静岡ヘリポートへの同機の進入方向の地形は、前方及び左右の3方向を山に囲まれている
- ▶ 同機が復行するには、着陸場周辺に広い空域が必要

機長は、同機の復行には広い空域が必要であるという認識がなかった

飛行規程の TR 故障時の適当な着陸場所の記載に、復行には広い空域を要する旨を加えることが望ましい

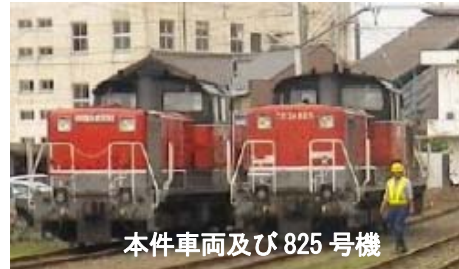
本件車両及び825号機

- ・1番線を確認したところ、金属の削りかすのようなものが落ちていた。
- ・車両の後台車第1軸右車輪外側面に擦過痕
- ・1番線の軌道に損傷

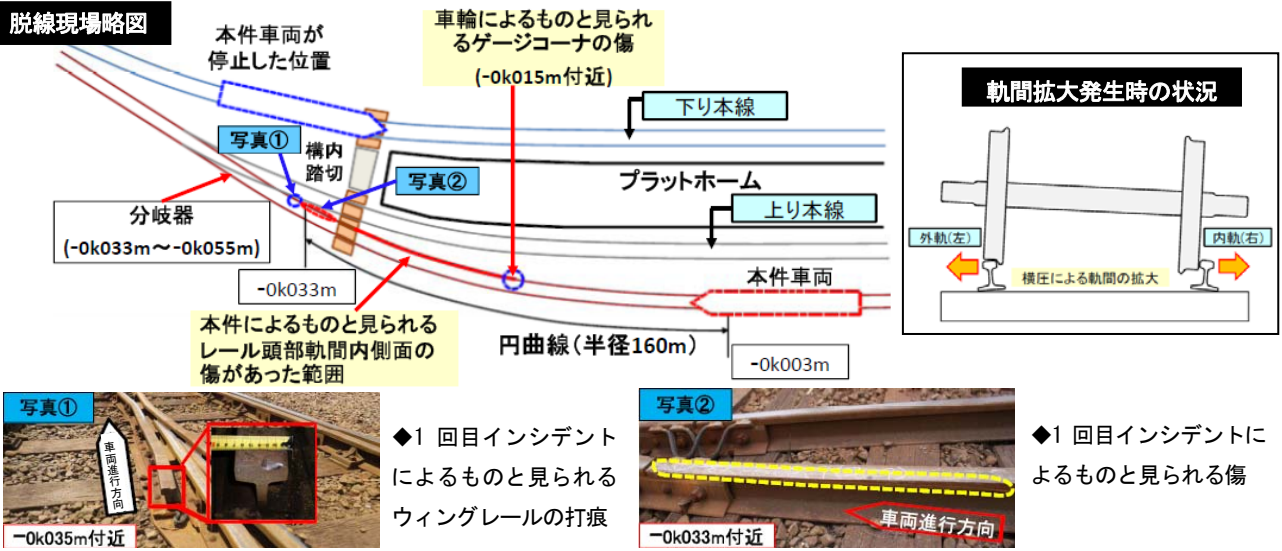
脱線現場略図

◆1 回目インシデントによるものと見られるウィングレールの打痕

◆1 回目インシデントによるものと見られる傷

-0k015m 付近	円曲線内における内軌（右）のゲージコーナに、車輪によるものと見られる傷があった
-0k015m ~ -0k029m 付近	内軌（右）のレール頭部軌間内側面に、車輪によるものと見られる傷が続いていた
-0k029m 付近	構内踏切と交わる内軌（右）には、レール頭部軌間内側面からゲージコーナにかけて斜めに上がる長さ約 25cm の鋭利な傷があった
本件車両	後台車第 1 軸右車輪の内側面及び外側面に擦過痕があった

◆後台車第 1 軸右車輪が -0k015m 付近で軌間内側に脱線し、同車輪の外側面が内軌（右）のレール頭部軌間内側面と接触した状態で走行したのち、構内踏切と交わる -0k029m 付近で復線したものと推定される

1 番線の内軌（右）	・レール頭部軌間内側面に、車輪によるものと見られる傷があった ・小返りが発生して犬くぎが抜け上がっていた
-0k015m 付近	内軌（右）のゲージコーナに、車輪によるものと見られる傷があった（インシデント発生直後に撮影された写真により傷の発生が確認されている）
-0k033m 付近	内軌（右）のレール頭部軌間内側面に、車輪によるものと見られる長さ約 1m の傷があった
-0k035m 付近	・ウィングレール端部に車輪のフランジによるものと見られる打痕があった ・-0k035m 付近より先には軌道に損傷及びび痕跡がなかった
825 号機	後台車第 1 軸右車輪の内側面及び外側面に擦過痕があり、同車輪のフランジ先端には凹みがあった

◆後台車第 1 軸右車輪が -0k015m 付近で軌間内側に脱線し、同車輪の外側面が内軌（右）のレール頭部軌間内側面と接触した状態で走行したのち、車輪のフランジが -0k035m 付近のウィングレール端部に衝突して復線したものと考えられる

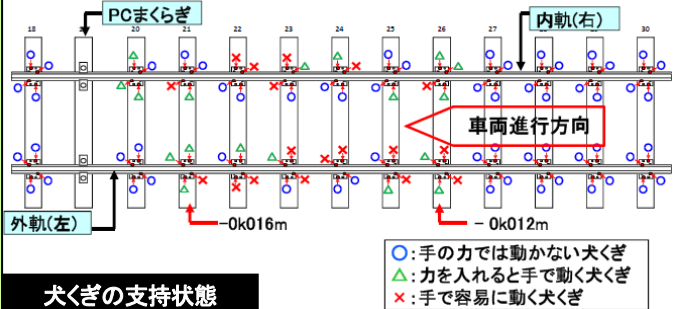
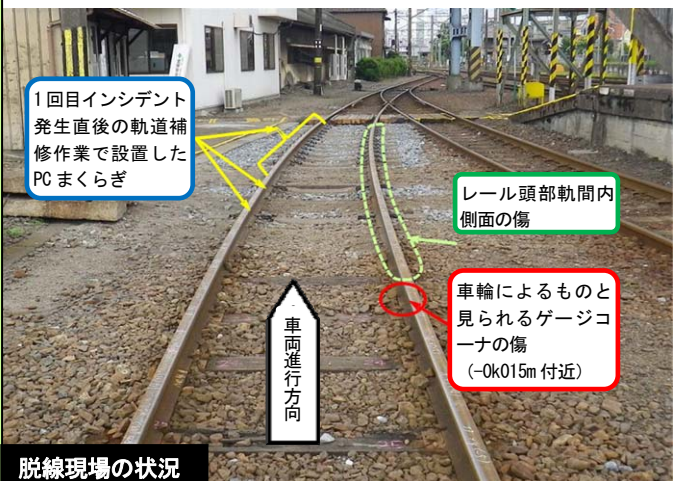
-0k012m~-0k016m 付近の犬くぎの支持力は十分ではなく、横圧が作用した場合、レールの軌間外側への移動及びレールの小返りによる軌間拡大が発生しやすい状況であった

軸重の大きな車両の走行時に伴う横圧によって軌間が拡大していた可能性が考えられる

外軌側車輪（左）のフランジが外軌（左）に接触した状態で走行していた本件車両の後台車第 1 軸の右車輪（内軌側）が軌間の内側に脱線したものと考えられる

825 号機の後台車第 1 軸の右車輪（内軌側）が軌間の内側に脱線したと考えられる

また、半径の小さな曲線において、まくらぎの腐朽等により犬くぎが十分な支持力を有していない箇所が連続していると、軌間拡大が発生しやすいことから、側線においても、使用頻度が高く軸重の大きな機関車等が走行するような箇所では優先的にまくらぎ交換を実施する等、計画的な軌道保守を行う必要がある。

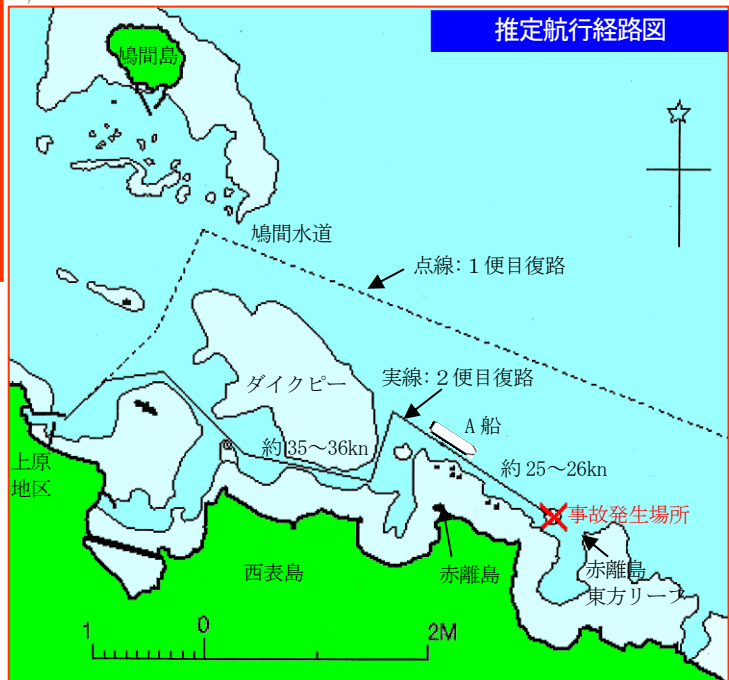
推定航行経路図

A社の他船船長からの西表島北東岸のリーフ沿いを航行す
れば、リーフにより波が打ち消されるといいうアドバイスを
思い出し、第1便復路より波による船体の動揺が小さくな
ると思った

船長Aは、安全管理規程の基準経路図を見たことがなく、第
1便往復路の経路及び「第2便復路の経路」（本件経路）が
すべて基準経路であると思い込んでいた

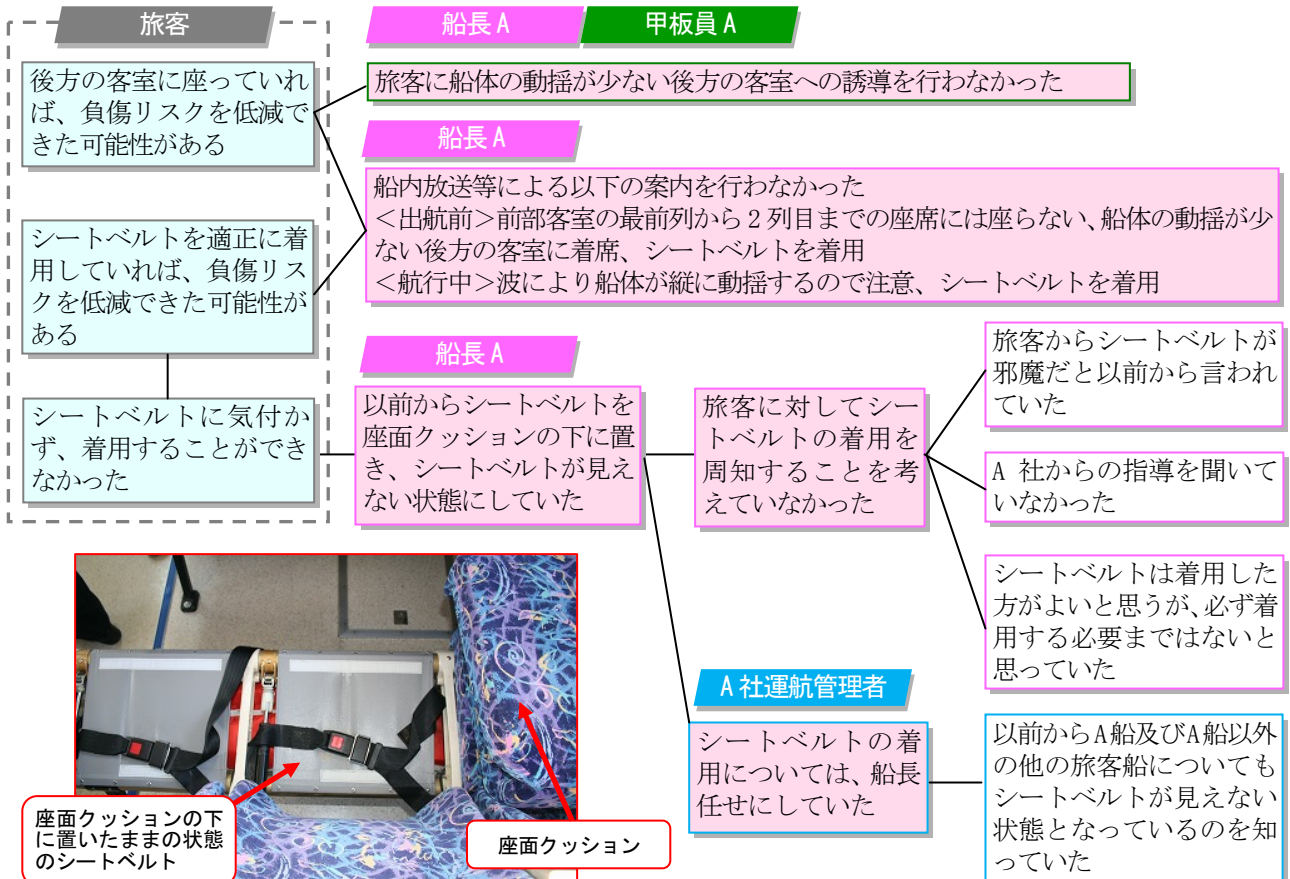
本報告書では、船長A及び甲板員Aが、旅客に船体の動揺が少ない後方の客室に座るよう船内放送等による案内や誘導を行ってれば、旅客が後方の客室に座り、負傷リスクを低減することができた可能性があると考えられ、また、船長Aが、旅客に対し、シートベルトの着用を周知し、旅客がシートベルトを適正に着用していれば、座席から身体が浮いて離れることを抑えられ、負傷リスクを低減することができた可能性があると考えられるとし、次のとおり解析しています。

A 社は、安全管理規程を確実に実施するため、運航する旅客船の大きさ、客室の状況などを考慮して、経路、速力、シートベルトの着用、船体の動揺の少ない客室への誘導など、荒天時の安全対策について検討し、荒天時安全運航マニュアルとしてとりまとめ、同マニュアルを乗組員に教育し、確実に遵守させること。

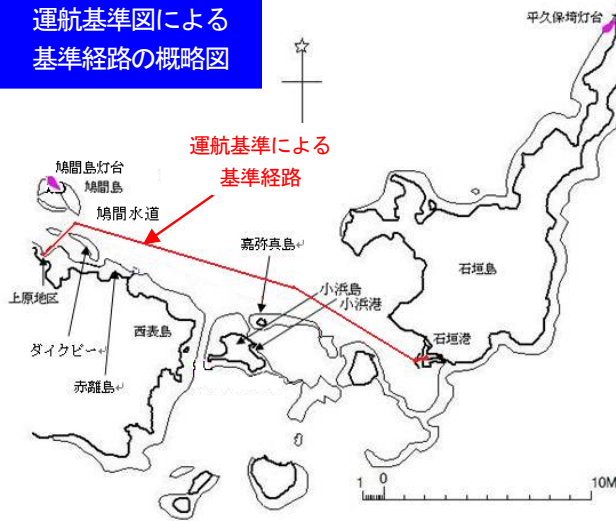
運航基準図による基準経路の概略図

- ▶ 船長Aは、A社の他船船長からの西表島北東岸のリーフ沿いを航行すれば、リーフにより波が打ち消されるというアドバイスを思い出し、第1便復路より波による船体の動揺が小さくなると思った
- ▶ 船長Aは、安全管理規程の基準経路図を見たことがなく、第1便往復路の経路及び本件経路が基準経路であると思い込んでいた

- ▶ 本件経路の航行を認めていたが、本件経路は、安全管理規程に定められている基準経路ではなかった
- ▶ 本件経路は、A社の他の旅客船の船長も航行していたものと考えられ、各船の船長判断に任せてリーフ際の航行を認めていた可能性がある
- ▶ 本事故後、船長Aに対し、本事故当時はリーフ際を走るべきではなく、もっとリーフから離して速度を落とすべきであったなどの本件経路の航行要領について指摘を行った

安全管理規程の内容である基準経路及び経路変更に係る事前協議について、適切な安全教育を行っていれば、船長Aが事前の協議を行い、リーフからの離隔距離や速度などについて運航管理者から助言が行われ、本事故の発生を回避できた可能性があると考えられる

A 社は、A 社の運航基準等について、乗組員に対し、荒天時の安全運航方策等の内容を踏まえた適切な安全教育を継続的に行い、これらを乗組員に遵守させること。
