概要： A社所属のヘリコプター(ロビンソン式 R22Beta 型)は、平成 19 年 10 月 27 日(土)、体験飛行のため、八尾空港を離陸し、飛行中、マスト・バンピングが発生し、メイン・ローター・ブレードがテール・コーンを叩き、メイン・ローターの回転が低下したため、機体が操縦不能状態となり、鉄道の線路上に墜落した。機長及び同乗者が死亡、同機は大破し、火災が発生した。

再発防止のための具体的対策

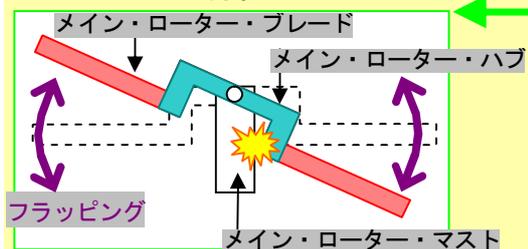
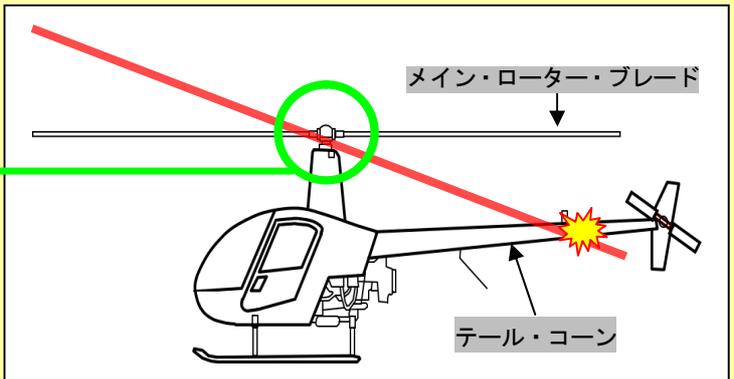
※ マスト・バンピング概念図

飛行中にマスト・バンピングが発生し、機体の操縦が不能
(※ 下図参照)

マスト・バンピングとは、シーソー型ローター系統が急激な操縦操作などにより過度のフラッピング(上下動)状態に陥り、メイン・ローター・ハブがメイン・ローター・マストに当たる現象
