概要：個人所属パイパー式 PA-28R-200 型は、平成 20 年 12 月 6 日(土)、11 時 50 分ごろ、大島空港に着陸する際、着陸し、機体を損傷した。同機は中破し、死傷者はいなかった。

### 左主翼の損傷状況

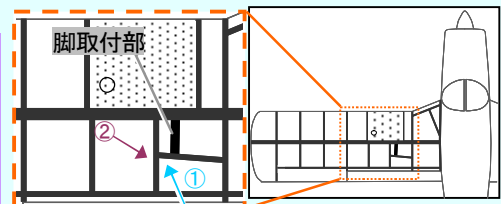
※1 わずかに左主脚が先に接地し、同脚の取付部付近に着陸による大きな衝撃荷重がかかり、左主翼主要構造部材の一部を損傷した。

機体外部を点検したところ、左主翼外板の損傷を確認したものの復路の飛行を続行

損傷した接合部

外板上部の変形

リベット直近にき裂

また、復路飛行前においては、機長は機体整備の専門家と電話で相談するなどして機体の損傷状況を適切に把握した上で、飛行の可否を判断すべきであったと考えられます。
