概要：個人所属パイパー式 PA-32R-301T 型は、平成 20 年 8 月 3 日（日）、9 時 30 分ごろ、神津島空港に着陸した際、胴体着陸となり、滑走路路肩で停止した。同機は中破し、死傷者はいなかった。

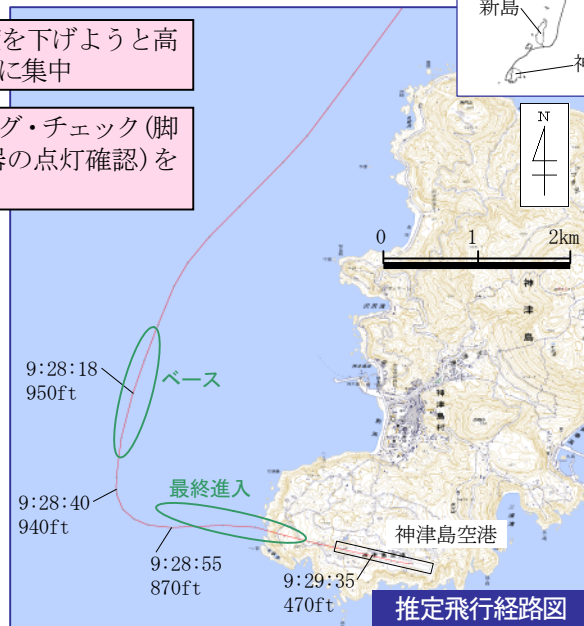
事故機

滑走路上で脚の出し忘れに気付き、慌ててランディング・ギア・レバーを下げるも、胴体着陸となる

機体は滑走路路肩を滑りながら進み、滑走路路肩で停止

機長は、事前にしっかりと飛行計画をつくり、余裕をもった進入着陸をするべきでした。ベース位置で神津島空港が視認できなかった際も、伊豆リモートから、先行の定期便以外にトラフィックはないとの通報を受けているので、そのままベースを直進するなどして、まずは空港を確認し、改めて着陸を行うといった選択もできたと考えられます。

また、脚の出し忘れを防止するためには、最終進入時にランディング・チェックを確実に実施することが必要です。
