概要：漁船A船は、機関室内に海水が浸入したため、岸壁に係留して、機関修理業者が修理を行っていたところ、平成20年9月15日10時05分ごろ、機関室内で爆発が発生した。計4人(船長、乗組員、機関修理会社担当A及び同B)が火傷を負い、A船は、操舵室前面の窓が1ヶ所損壊した。

A船機関室の状況

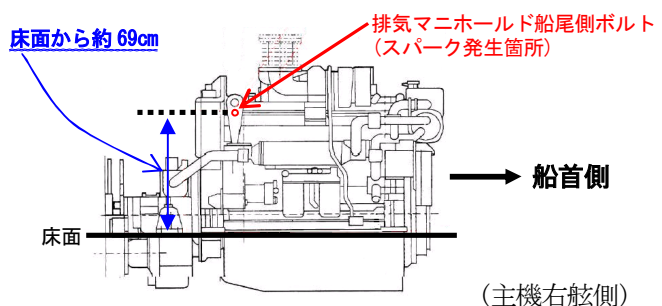
スパーク発生箇所

担当Aは、排油ポンプ運転準備完了後、本船バッテリーを電源として利用するため、同ポンプモーターのプラス側端子をバッテリーに、マイナス側端子を主機排気マニホールドの船尾側ボルトにつないだ際、同ボルト位置でスパークが生じ、

爆発時、担当Aが主機右舷後部、担当Bが主機左舷後部、乗組員が主機前部にいたほか、船長がたばこを吸い終えて機関室に入ろうとしており、4人全員が火傷を負った

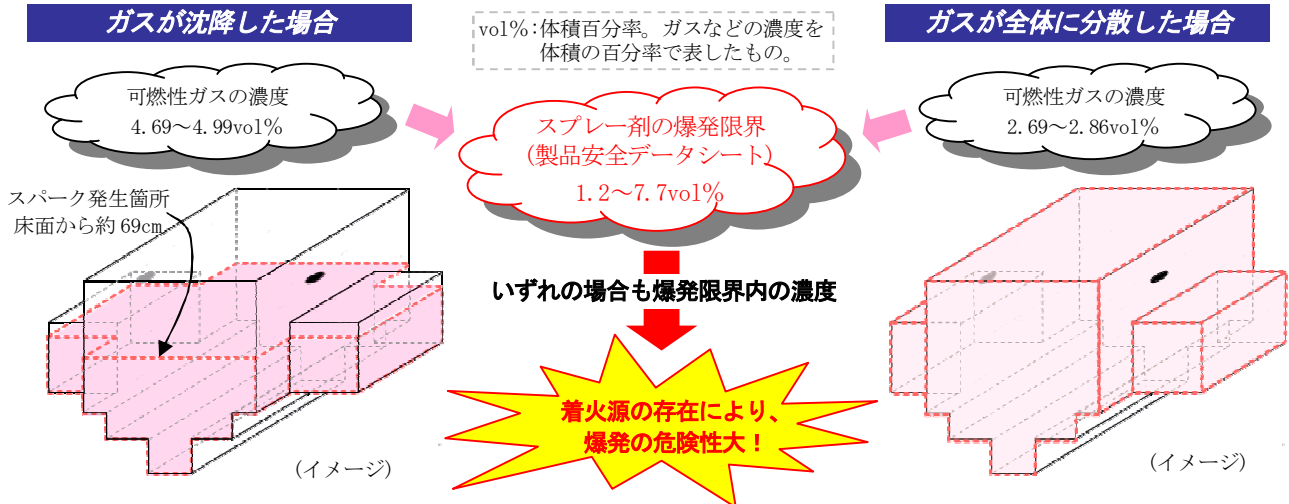
本事故では、通風装置のない、また、強制換気も困難な狭い機関室内において、主機ケーシング下方の洗浄を行うためスプレー剤を約 1.5 本分使用したため、いずれも空気より重いスプレー剤の構成成分が可燃性ガスとなって機関室内に滞留したものと考えられます。

ガスによる爆発が生じる条件として、爆発限界(※3)内濃度の可燃性ガスと着火源の存在がありますが、本報告書では、可燃性ガスの濃度について、スプレー剤の可燃性ガスがスパークを生じた箇所以下に沈降した場合と全体に分散した場合を想定して解析を行っています。

このような状況下、担当Aは、爆発前に家庭用プロパンガスに似た臭いが機関室内に充満していたと述べており、また、船長が喫煙しようとしたときにそれを危険だとして注意を促しています。これらのことから、担当Aは、スプレー剤噴霧後に爆発する危険があることは漠然と認識していたものと考えられます。しかし、担当Aは、排油ポンプの電源を準備中にスパークを発生させており、このことは、スプレー剤を工場でも何事もなく頻繁に使用しているうち、当該危険性に対する認識が薄れていた可能性が考えられます。

小型船の機関室で、スプレー剤を多量に使用すれば、成分の可燃性ガスが爆発限界内の濃度となって滞留する可能性が高く、機関始動等に伴う着火源の存在により爆発事故を発生させ、甚大な人身事故を引き起こす可能性があることから、船舶関係者は、スプレー剤を機関室内など狭い室内で、強制換気を行わずに使用することが極めて危険であると注意する必要がある。
