事故調査事例

懸垂式モノレールの列車に異常な力行(りっこう)が発生したため、ホームで停止せず、
出発信号機を冒進して、進路の開通していない分岐器に衝突した事例

鉄道

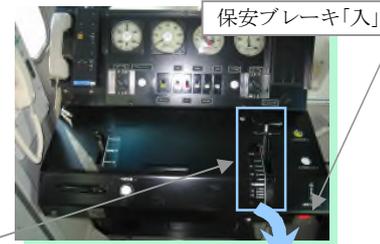
本事故後の運転台(先頭車両)

ワンハンドルマスコン
「非常ブレーキ」位置

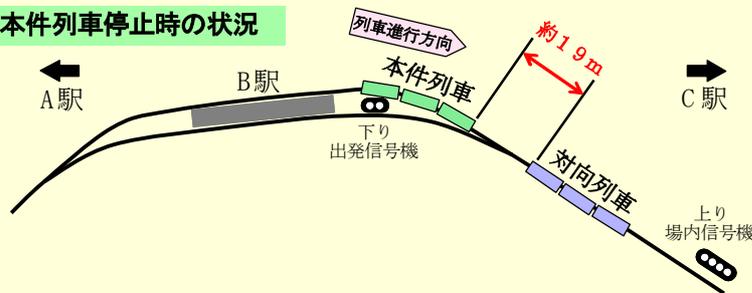
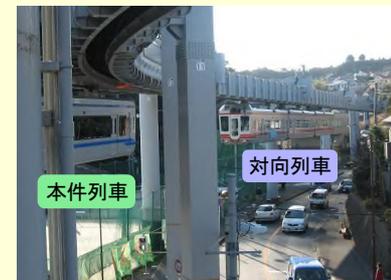
本件列車停止時の状況

概要：本件列車(3両編成/下り普通)は、平成20年2月24日、A駅を定刻に出発した。A駅を出発後、運転士がワンハンドルマスコン(右図参照)を力行位置としていないにもかかわらず力行し、B駅進入時にブレーキ力不足の状態となり、運転士は非常ブレーキ及び保安ブレーキを使用したが生所定位置に停止せず、停止信号を現示していたB駅の下り出発信号機を冒進した。本件列車は、その先の分岐器に衝突し、接近していた対向列車の進路を支障して停止した。

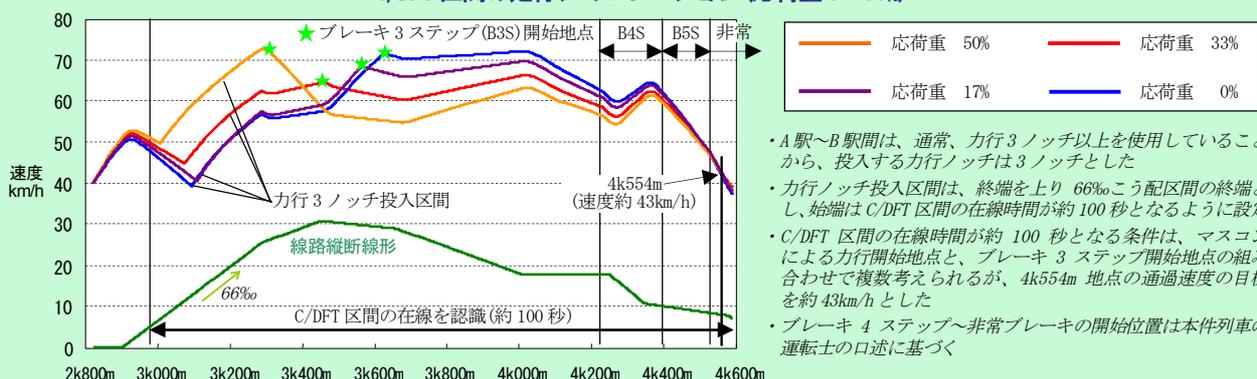
C/DFT 区間の走行シミュレーション (応荷重 0~50%)

シミュレーションの結果、A 駅出発時以外はマスコンによる力行操作を行わなかった場合(※1)は、上記条件を満たす走行はできず、一方、C/DFT 区間の上りこう配区間の一部でマスコンによる力行操作を行ったとすれば、5504 号の応荷重制御(※2)が認識した乗車率が 0%~50%の場合(下図参照)、上記条件を満たし、運転士及び車掌の口述の概略にも沿った走行が可能となりました。

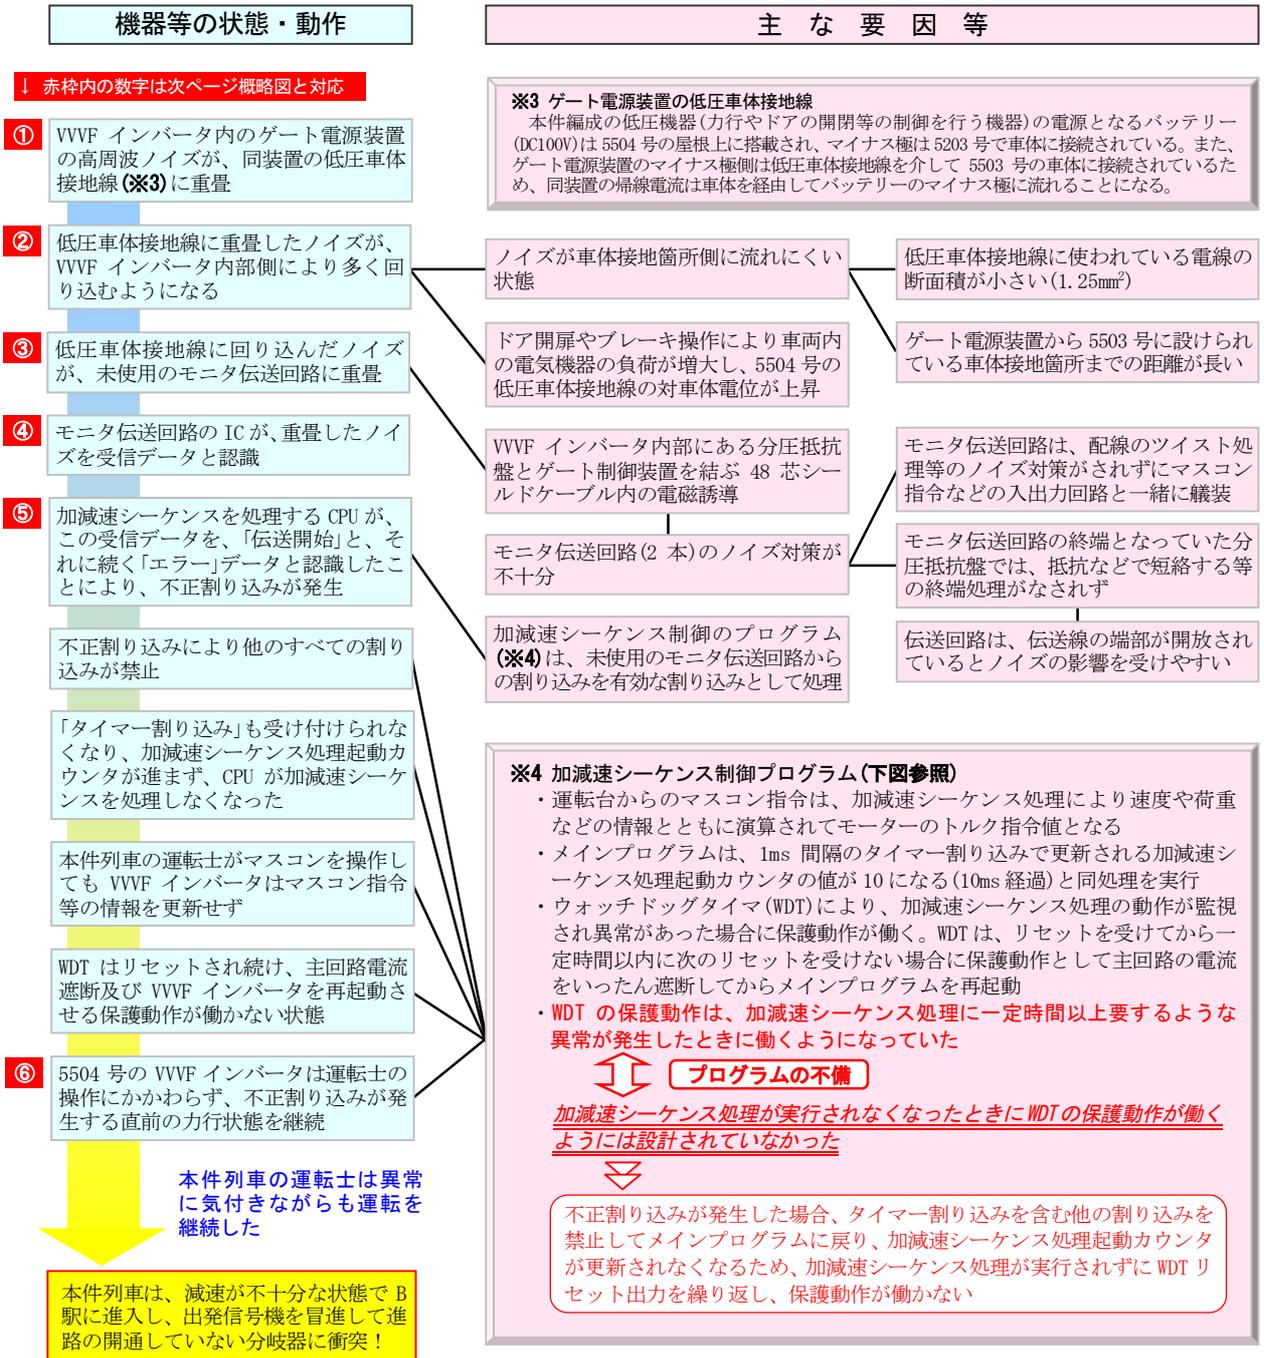
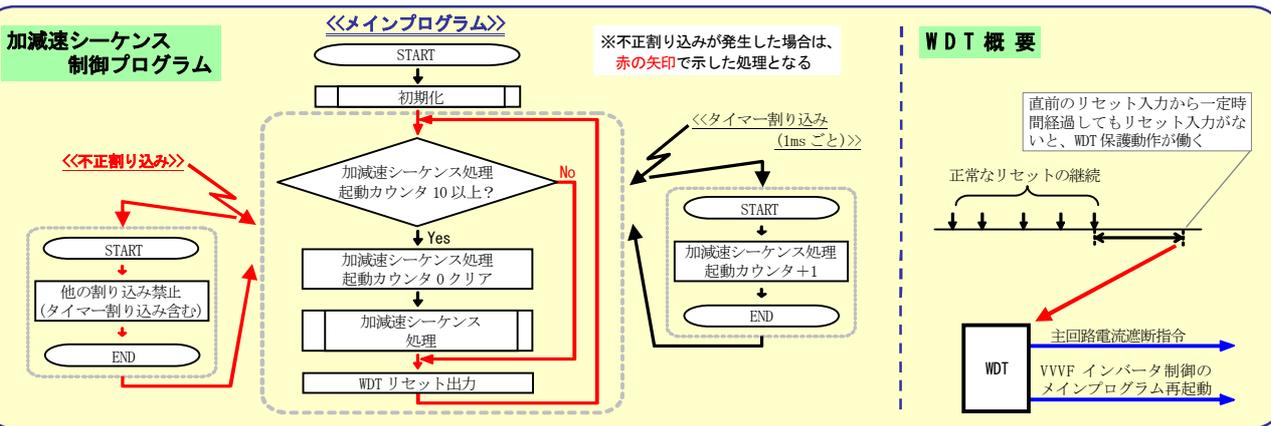
「5504 号の VVVF インバータのマスコン指令認識不能」の発生メカニズム

本報告書では、「5504 号の VVVF インバータのマスコン指令認識不能」は、車両調査等の結果から、以下のよ
うなメカニズムで発生したものと考えられるとしています。

- VVVFインバータ搭載車等、加減速制御にソフトウェアを使用する鉄道車両においては、ソフトウェアの処理異常によって、車両が運転士のマスコン操作に反して力行を継続した場合、車両に異音や異臭などの兆候がみられないため、運転士が異常に気付くのが遅れる可能性が考えられる。したがって、本事故事例を運転士に周知し、列車の異常な力行やブレーキ力低下を認めた場合は直ちに列車を停止させることを再徹底すべきである。

なお、列車を直ちに停止させる方法については、運転士が緊急時に行えるものであるとともに、ソフトウェアの処理異常により不正な力行が発生した場合においてもブレーキ力を確保するために、ソフトウェアの処理異常が発生した場合に確実に主回路を遮断できる方法を周知すべきである。
- 鉄道事業者、車両メーカー及び鉄道用の電気機器メーカーは、鉄道車両のノイズによる誤動作の問題に対して、VVVFインバータ等パワーエレクトロニクス機器や電子機器等に関する誤動作等の情報を互いに共有し、故障防止のノウハウの蓄積をすべきである。また、パワーエレクトロニクス機器や電子機器等を使用した車両の接地及び配線繊装のあり方等、車両内の電磁両立性(EMC)の問題に関する総合的な検討を実施すべきである。
- 列車の加減速を制御する装置、ブレーキ制御装置、保安装置等の運転保安上重要な装置において、その制御をソフトウェアにより行う場合、処理に異常があったときに、ウォッチドッグタイマ等の安全確保に重要な役割を果たす機能が確実に発揮されるよう、設計時に十分な配慮を行うべきである。
- VVVFインバータ搭載車等、加減速シーケンスがソフトウェアによって処理される車両においては、ソフトウェアの処理異常や電子部品の一時的な不具合による故障が発生した場合、リセット扱い等により不具合の痕跡を残さずに容易に復帰することが多いことから、現象が再現しない場合、故障原因の究明が困難になる可能性があると考えられる。
