夜間、操業を終えて帰航中の漁船が、横波を受けて同調横揺れを起こし、船内に海水が流入して沈没した事例

船舶

概要：漁船A船は、船長ほか7人が乗り組み、ほたて養殖漁のため平成20年4月5日概ね02時ごろ青森市久栗坂漁港を出港し、陸奥湾内同漁港沖合のほたて養殖施設で養殖ほたてを収穫して帰航中、03時44分ごろ沈没し、乗組員8人全員が死亡した。

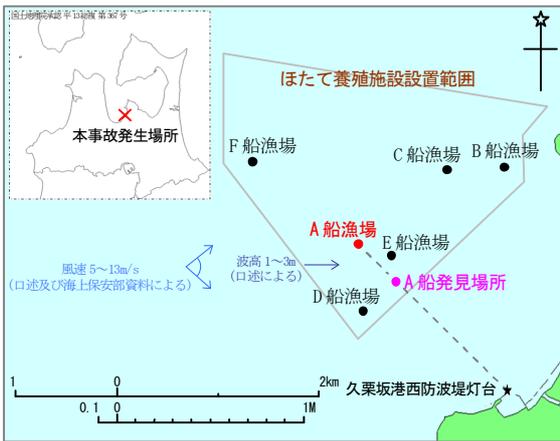
## A船及び僚船の漁場等(概略図)

- 02時15分前後
  - ほたて養殖漁のため、僚船5隻とともに久栗坂漁港を出港
- 02時25分前後
  - 漁場である久栗坂港西防波堤灯台から北西2,100m付近の養殖施設に到着
  - 海象が悪化したため、僚船4隻が途中で操業を切り上げたが、A船は操業を継続し、予定水揚げ量の440連(約4.5t)のパールネットを積載
- 03時30分ごろ
  - 漁場を出発、進路は概ね135°
  - クレーンを左舷側に振り出した状態で航行
- 03時44分ごろ
  - 帰航途中、久栗坂港西防波堤灯台から北西1,600m付近において沈没
  - (A船の搜索)
- 04時00分少し前
  - A船を無線で呼び出すも返事がなく、この後、僚船1隻が搜索に向かうが、海上模様が悪かったため引き返す
- 04時35分ごろ
  - 海上保安庁へA船遭難の連絡
- 06時35分ごろ
  - 海上保安庁のヘリコプターが、乗組員1人を発見
  - 7月22日までに、A船及び全乗組員が発見されたが、乗組員は全員が溺死
