事故調査事例

旅客機が着陸後、主翼燃料タンクから多量の燃料が漏れ、火災が発生し爆発炎上した事例

概要：A社所属ボーイング式 737-800 型機は平成 19 年 8 月 20 日、那覇空港に着陸したが、41 番スポットに停止した直後、10 時 33 分ごろ右主翼燃料タンクから漏れていた燃料に着火し、炎上した。同機は、大破し機体の一部を残し焼失したが、乗務員及び乗客は非常脱出し、死傷者はいなかった。

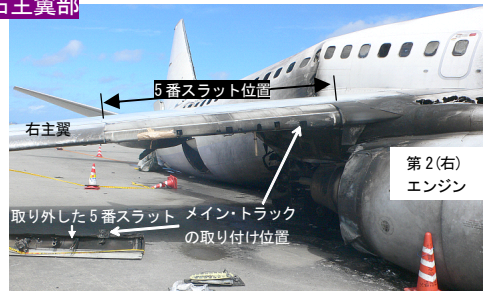
事故機右主翼部

トラック・カンに破孔ができ、燃料漏れが発生

本事故は、同機が那覇空港に着陸後、主翼のスラットを格納した際、右主翼第5スラットの内側メイン・トラックを収納するトラック・カンに破孔が生じ、この破孔から燃料が漏れて主翼外に達し、同機がスポットで停止後、漏れた燃料が右エンジンの高温部に触れたため、火災が発生し爆発炎上したものと推定されます。

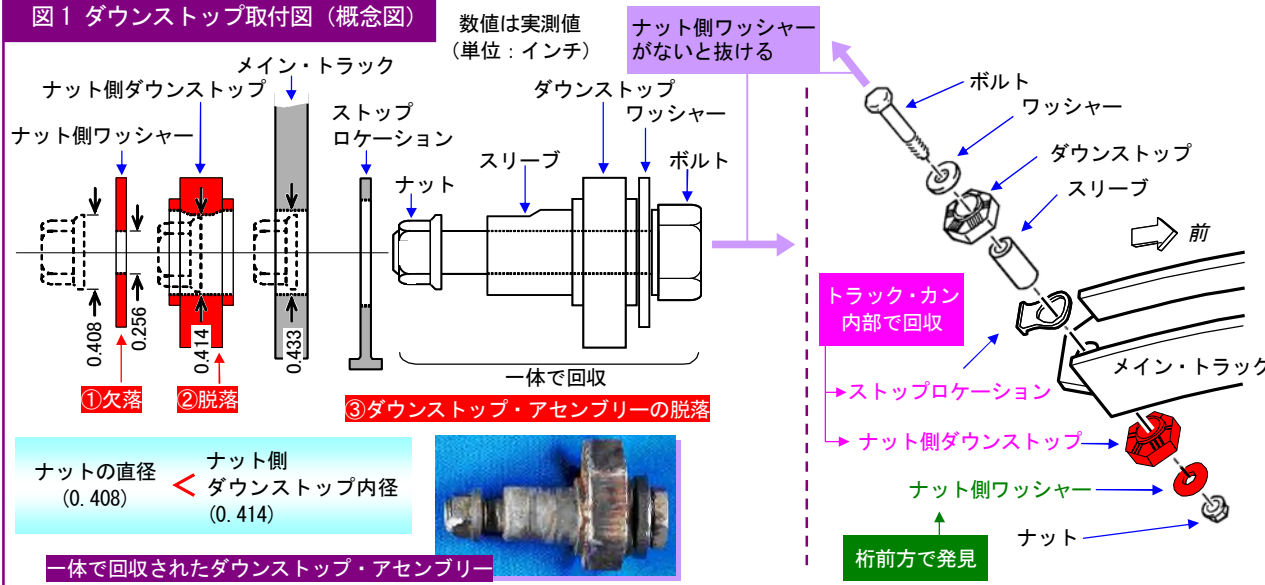
図1 ダウンストップ取付図（概念図）

ダウンストップ・アセンブリーのナット側のワッシャーが脱落

A社が本事故の約1ヶ月前にB社のSLに基づき実施したダウンストップ・アセンブリーのナット緩み止め処置の際、ナット側のワッシャーが脱落し、その後、ナット側のダウンストップが脱落し、引き続いてダウンストップ・アセンブリーがメイン・トラックから脱落したものと推定されます。

このダウンストップ・アセンブリーの脱落には、ワッシャーが欠落した場合にダウンストップ・アセンブリーの脱落を防止できない設計となっていたことが関与したものと推定されます。

B社は、本事故の発生に対応してダウンストップ・アセンブリーの設計変更を行い、平成 20 年 8 月から新規製造機への適用を開始し、既存機へは平成 20 年 12 月 15 日改修を指示した。

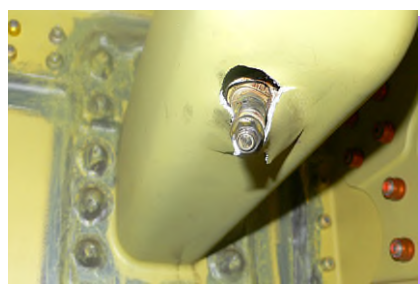
図2 ダウンストップ・アセンブリーの状況図

右主翼第5スラットの内側メイン・トラックの後端に取り付けられたダウンストップ・アセンブリーが、トラック・カン内部で脱落し、スラットを格納した際、同トラックに押されてトラック・カンを突き破ったことによるものと認められます。
