# 事故調査事例

## 小型機が着陸進入中にエンジンが停止し、 人家が密集している市街地の道路上へ不時着した事例

概要：A社所属セスナ式 TU206F 型は、平成 20 年 8 月 19 日(火)、航空写真撮影のため八尾空港を離陸し、業務を終えて同空港への着陸進入中、エンジンが停止し、10 時 08 分ごろ、大阪府八尾市志紀町の道路上に不時着した際、機体を損傷した。同機には機長及び同乗者 1 名が搭乗していたが、同乗者が軽傷を負った。同機は大破したが、火災は発生しなかった。

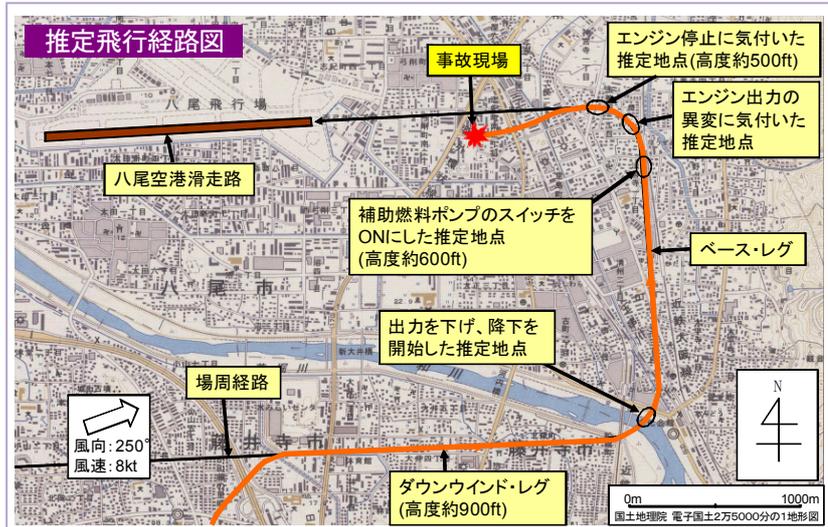
### 主な要因等

燃料/空気比が過剰に濃厚となり、燃料の着火が阻害されて、エンジンが停止

上司からのアドバイスもあり、エンジン停止の原因をベーパー・ロック(※2)が発生したものと考える

最終進入中で、既に低高度となっていたことから、回復操作を行うための時間的余裕はなかった

同機が約 500ft の高度からエンジン停止状態で到達できる範囲は極めて限られていたことから、機長が同道路以外に降りられる場所はないと判断したことはやむを得なかったと考えられる

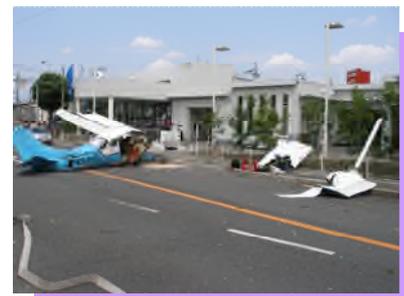
実際には、燃料をさらに供給するのではなく、逆に過剰となった燃料を排出する操作が必要

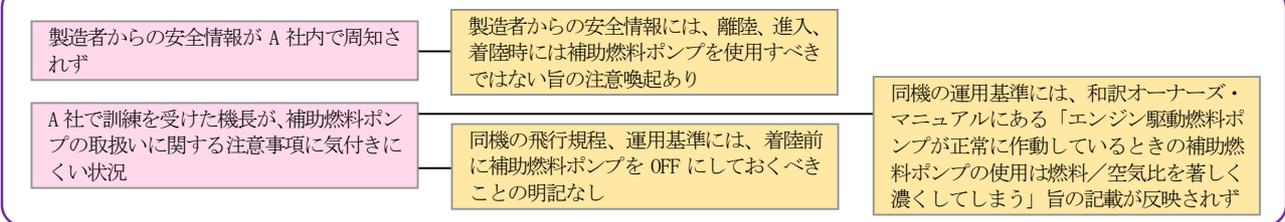
### 《 同機の補助燃料ポンプの正しい使用方法が十分に理解されていなかった 》

本事故は、機長が着陸進入中に同機の補助燃料ポンプを使用したことにより、燃料／空気比が過剰に濃厚となりエンジンが停止したため、不時着し、その際、同機が地上の物件に衝突して大破したものと推定されます。機長が着陸進入中に補助燃料ポンプを使用したことについては、製造者からの安全情報が同社内で周知されず、同機の補助燃料ポンプの正しい使用方法が十分に理解されていなかったこと、同機の不具合情報が口頭で不正確に伝達されたこと、及び同機の運用基準に規定されていない操作が安易に扱われたことが関与したものと推定されます。これらのことについて、本報告書では次のとおり分析しています。

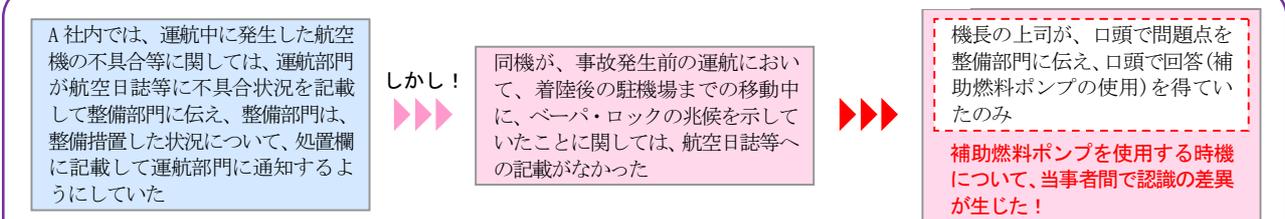
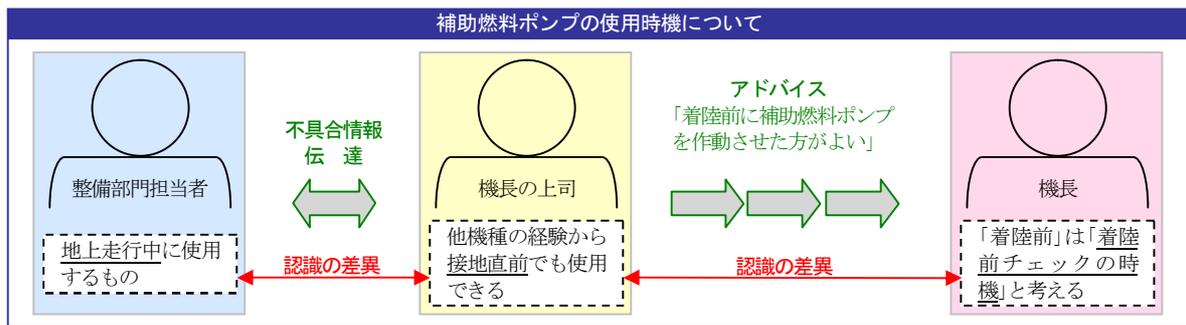
### 《 同機の不具合情報が口頭で不正確に伝達された 》

A 社においては、通常、不具合情報の伝達・共有は航空日誌等を用いて行われていました。しかし、本事故では、口頭で不具合情報の伝達が行われたため、機長に不正確な情報が伝わり、人家の密集している市街地へ不時着するという極めて深刻な事態をまねきました。

不具合情報やそれに対する助言等を伝達する場合は、例外的に処理することなく、航空日誌等を用いて、確実にその伝達・共有の徹底を図ることが大切です。
