事故調査事例

保守用車を使用する線路閉鎖工事において、隣接する線路を走行する列車が作業員に衝突した事例

鉄道

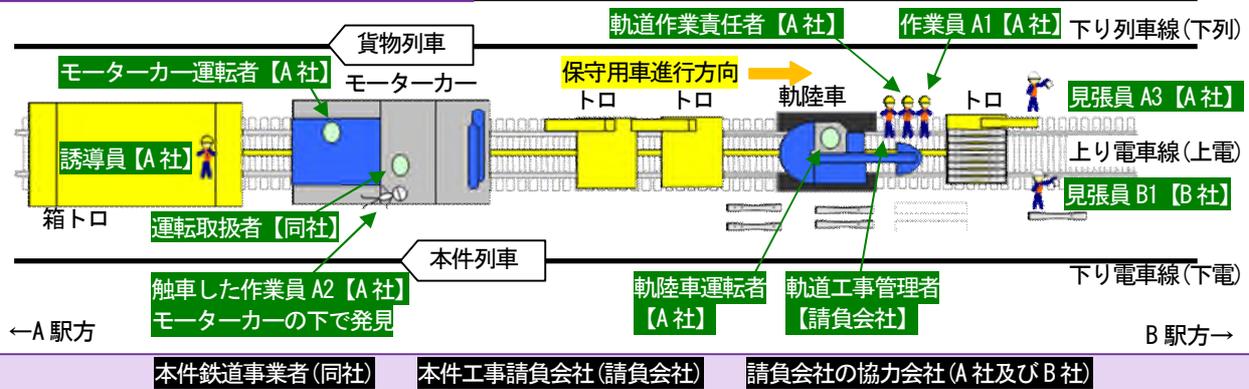
保守用車の編成及び事故現場付近概略図

概要：平成 21 年 2 月 20 日、本件下り列車の運転士は、速度約 95km/h で力行運転中、隣接線で夜間作業に使用している保守用車付近から、下り電車線に作業員が立ち入るのを認めたため、直ちに非常ブレーキを使用したが無間に合わず衝突し、作業員は死亡した。この列車には、乗客約 150 名及び乗務員 2 名が乗車していたが、負傷者はなかった。なお、列車は、1 両目前面右側スカートが損傷した。本事故の発生時刻は、01 時 25 分ごろであった。

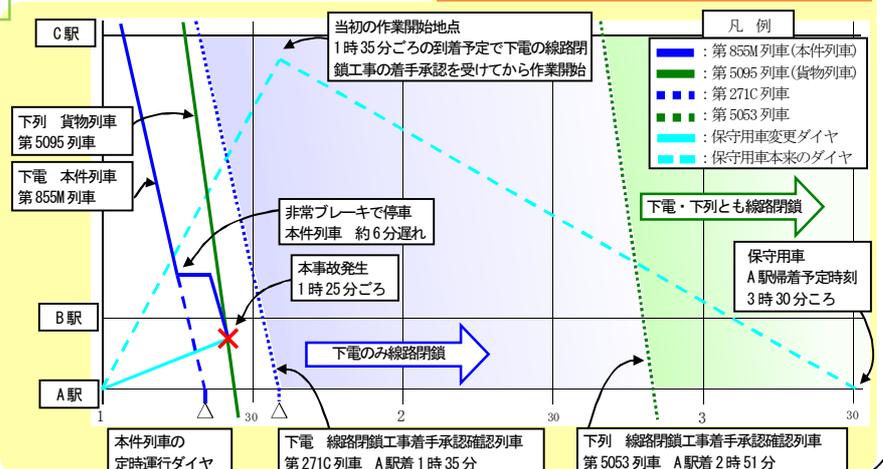
保守用車の動きと線路閉鎖着手列車

下電及び下例とも線路閉鎖工事の着手承認前から作業開始

本件列車が遅れたことにより、事故現場では貨物列車と並走状態となり、先行する貨物列車が下例を通過中、本件列車運転士は下り電車線に作業員が立ち入るのを認め非常ブレーキを使用したが無間に合わず衝突

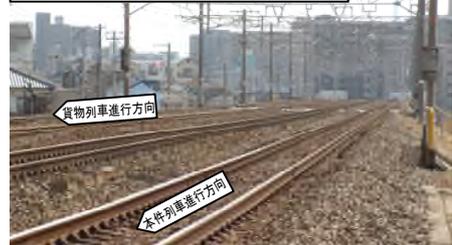
事故現場付近からのB駅方見通し状況

また、軌陸車を使用する本件作業においては、列車の見張員の配置は、本来、同社の「軌陸車と列車との衝突防止対策」（衝突防止対策）に定められた列車見通し距離に基づくべきでしたが、作業工程変更後、軌道工事管理者は、同社の「作業員の触車防止対策」（触車防止対策）に定められた列車見通し距離に基づく見張り配置でも作業は可能と判断し、同距離に基づく見張り員を配置していました。

軌陸車を使用するためには、衝突防止対策のために設定された 1,100m 以上の列車見通し距離を確保できるよう列車見張員の配置が必要であったが、確保していた見通し距離は 500m 以上であった

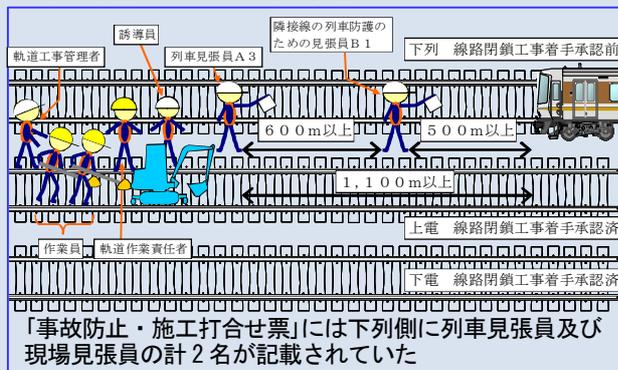
作業工程変更前（計画）

【作業工程】
 いったんC駅付近まで行き、まくら木を回収しながらA駅に戻る計画。1時35分ごろ作業開始の予定
【線路閉鎖】
 下電については線路閉鎖工事の着手承認を受けてから、また下列については線路閉鎖工事着手承認前のため、「やむを得ない措置」により作業開始予定

本件作業は移動を伴う作業であり、列車見張員2名では、全ての作業現場において列車見通し距離 1,100m 以上、列車防護距離 600m 以上が確保できるとは限らないことから、見張り体制は必ずしも十分なものとは言えなかった

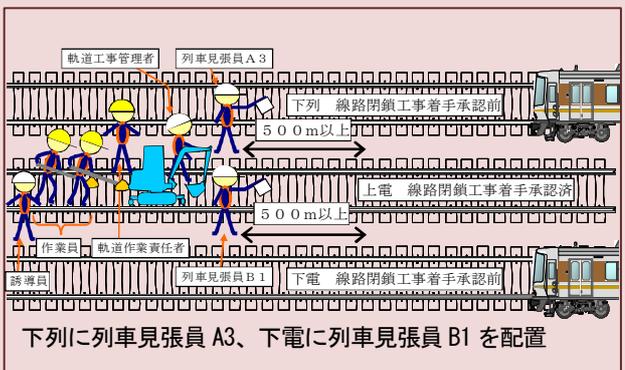
作業工程変更後（実際）

【作業工程】
 A駅方からの作業を行うこととなり、最初の作業現場には1時2分ごろに到着し作業を開始
【線路閉鎖】
 下電及び下列両線とも線路閉鎖工事着手承認前から作業を行うこととなる

- (1) 作業内容に変更が生じた場合は、内容の軽重を整理して重要なものについては監督者に報告すべきであることを軌道工事管理者に認識させるとともに、同社管理室においては、現場の声を反映させる等報告しやすい環境を整えること。
- (2) 監督者から運転取扱者（線路閉鎖工事監督者）への引継ぎの重要性を再認識させるとともに、監督者と軌道工事管理者で行った打合せ内容を線路閉鎖工事監督者に確実に引き継ぐことを徹底すること。
- (3) 線路閉鎖工事の業務内容に応じ、同社社員及び工事請負会社並びに作業関係者に作業条件が整うまで作業を開始しないよう周知徹底すること。
- (4) それぞれの作業にかなうような見張り管理図の使用方法について教育訓練を行い、理解させること。
- (5) 待避後の作業を行うにあたり、作業再開の指示があるまでは絶対に線路内に立ち入らないよう作業員に周知徹底すること。
