事故調査事例

鉄道

分岐器の役割をする横取装置の一部を格納しないまま列車を運行し、
本線を走行する列車が保守基地線に進入して脱線した事例

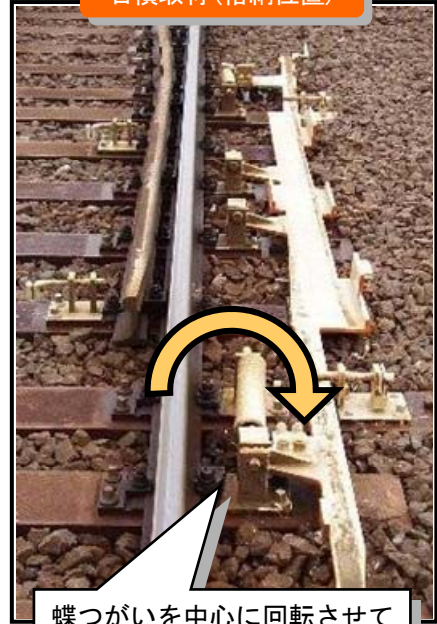
右横取材(格納位置)

蝶つがいを中心に回転させて格納位置に固定する

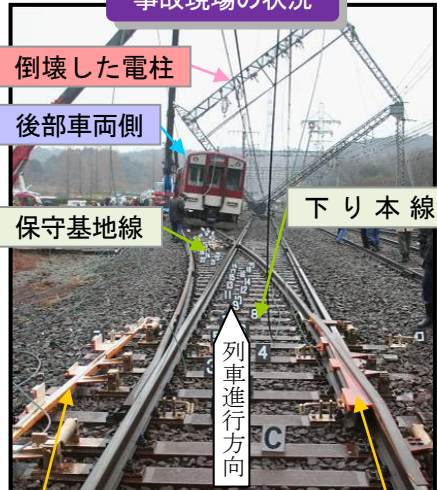
事故現場の状況

本線走行中の本件列車は、右車輪が未格納の右横取材に誘導され保守基地線側に進出し、本線レールに乗り上がり、脱線

左横取材(格納されていた) 右横取材(取り付けられていた)

- (1) 横取装置の格納作業における作業責任者から作業員に対する作業分担及び作業指示の明確化
- (2) 本件作業責任者及び本件駅助役において「確認」が適切に行われなかったことから、「確認」を行うことの目的や重要性について、関係者への周知及び徹底並びに横取装置の取扱いに関する再教育の実施
- (3) 横取装置の格納後の確認においては、具体的な点検箇所の指示や複数名で確認を行う等の「確認」の方法や体制の見直し及び取扱規程の整備
- (4) 横取装置の格納後の確認に用いるチェックシートは、形式的にならないように具体的な点検箇所の明示や複数名が点検したことが分かるような様式に改善
- (5) 使用されている箇所も一部あるが、横取装置が取り付けられている場合、関係する信号機に停止信号を現示して列車を抑止する等のハードウェア対策の拡充

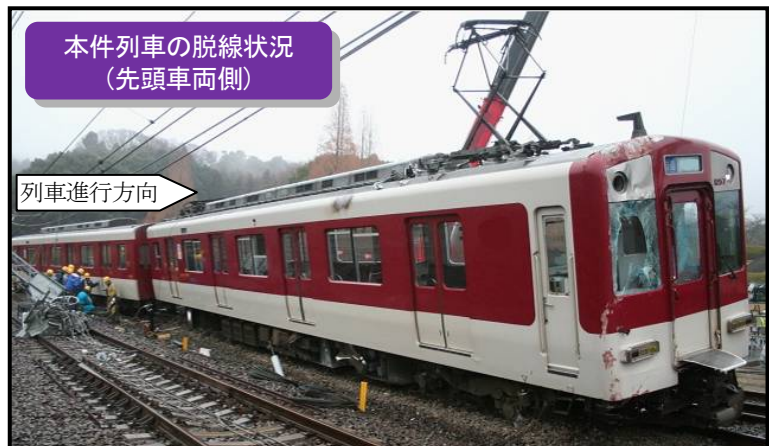
本件列車の脱線状況(先頭車両側)

概要：平成21年2月27日、本件列車(下り)の運転士は、A駅下り場内信号機の注意信号現示を確認し、速度約60 km/hで運転中、同信号機の約4～5m手前で、約40～50m前方の線路内にオレンジ色をしたもの(本件横取装置の横取材)を認めたので非常ブレーキを使用した。本件列車は、横取材の付近で左側に振られ下り本線から分岐している保守基地線に入り、電柱と接触したのち、同線上で停止したが、2両編成の全8軸が脱線した。列車には、乗客9名及び乗務員2名が乗車しており、乗客2名が負傷した。
