運輸安全委員会ニュースレター

Japan Transport Safety Board Newsletter

重大インシデント調査事例

軌道の同一単線区間において、1閉そく区間に2車両が運行するという事態が2回発生した事例

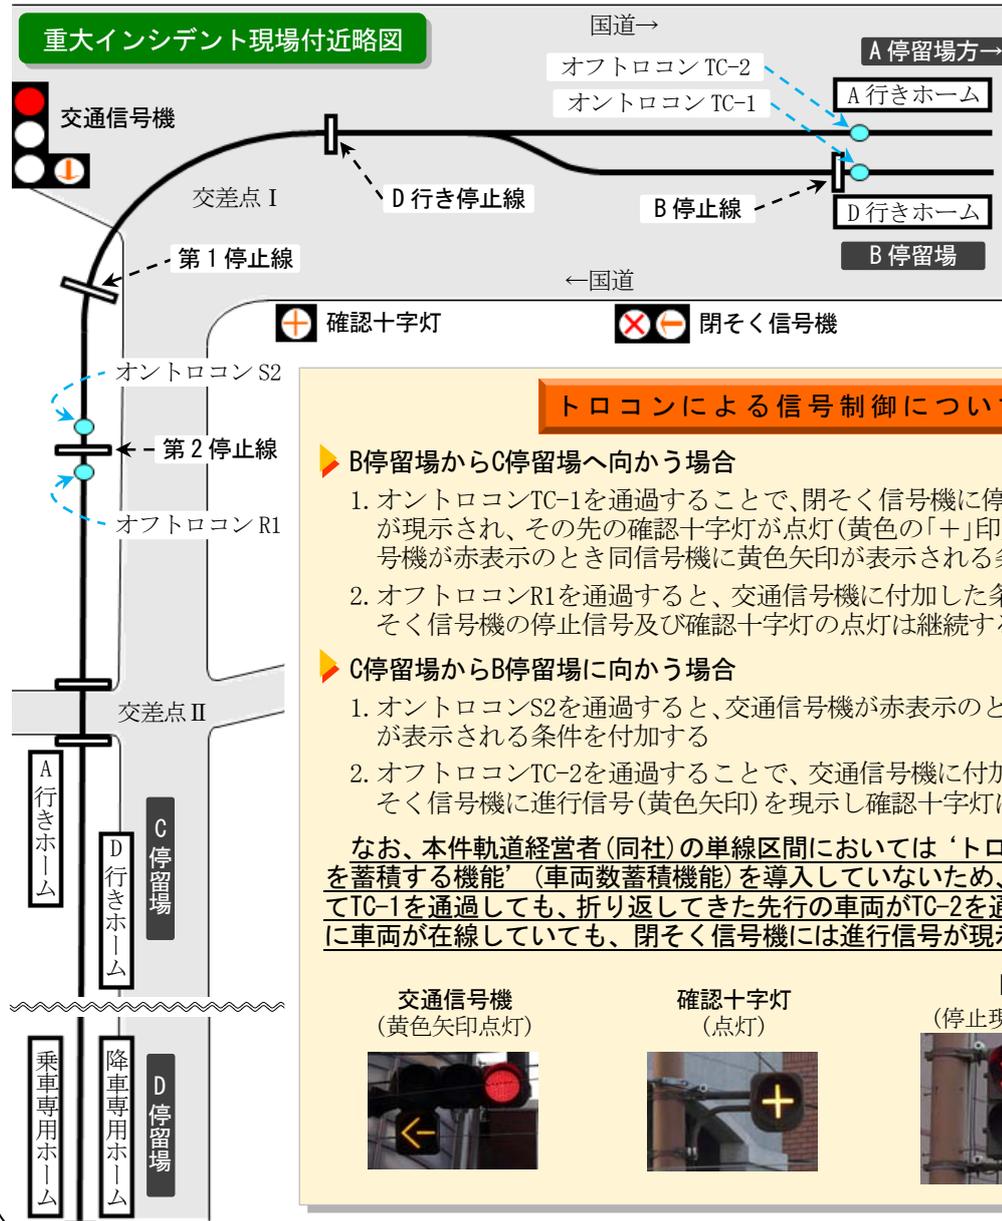
重大インシデント現場付近略図

- ▶ 単線区間(B～D停留場)の保安方式(単線区間における衝突を防止するための方式)は、自動閉そく式を施行し、同区間を1閉そくとしてB停留場に閉そく信号機を建植(B停止線から9.5m前方)して単線区間の安全を確保している
- ▶ 車両がD行き停止線に停止したときに閉そく信号機に停止信号(赤色の「×」印)が現示したことを確認するため動作確認標識灯(確認十字灯)を建植(閉そく信号機から38.7m前方)しており、確認十字灯は閉そく信号機が停止信号を現示しているときに点灯(黄色の「+」印)する
- ▶ 架線にトロリーコンタクター(オントロコン、オフトロコン)が設置されており、各々のトロコンを通過することにより、閉そく信号機及び確認十字灯を制御するとともに、交通信号機に路面電車用の黄色矢印が表示されるよう制御している
 - ※「トロリーコンタクター」とは、架線に設置した機械的なスイッチのことで、このスイッチとパンタグラフが接触することにより車両の通過を検知して信号機等の制御を行う
- ▶ 複線区間から単線区間となる箇所の転てつ器(ポイント)は、ばねの力によりD停留場からA停留場へ向かう線路に進路が常時開通しており、B停留場からD停留場へ向かう車両は、一度ポイントを通して単線区間に進入するとB停留場のD行きホームには戻れない構造となっている

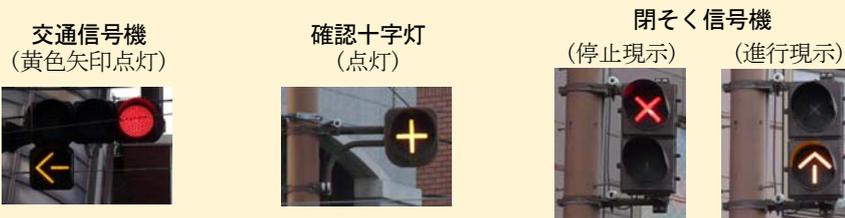
- ▶ B停留場からC停留場へ向かう場合
 1. オントロコンTC-1を通過することで、閉そく信号機に停止信号(赤色の「×」印)が現示され、その先の確認十字灯が点灯(黄色の「+」印)するとともに、交通信号機が赤表示のとき同信号機に黄色矢印が表示される条件を付加する
 2. オフトロコンR1を通過すると、交通信号機に付加した条件を解除させるが、閉そく信号機の停止信号及び確認十字灯の点灯は継続する
- ▶ C停留場からB停留場に向かう場合
 1. オントロコンS2を通過すると、交通信号機が赤表示のとき同信号機に黄色矢印が表示される条件を付加する
 2. オフトロコンTC-2を通過することで、交通信号機に付加した条件を解除し、閉そく信号機に進行信号(黄色矢印)を現示し確認十字灯は消灯する

なお、本件軌道経営者(同社)の単線区間においては‘トロコンを通過した車両数を蓄積する機能’(車両数蓄積機能)を導入していないため、2以上の車両が連続してTC-1を通過しても、折り返してきた先行の車両がTC-2を通過することで、同区間に車両が在線していても、閉そく信号機には進行信号が現示されることとなる

- (1) 閉そく信号機の見通しの向上を図るため、閉そく信号機の移設等について道路管理者等との協議を行うこと。
- (2) 誤って車両が存在している単線区間に進入した場合、単線区間に存在するすべての車両が単線区間から進出するまでは、閉そく信号機に進行信号を現示させない方法として、車両数蓄積機能等の導入について検討すること。

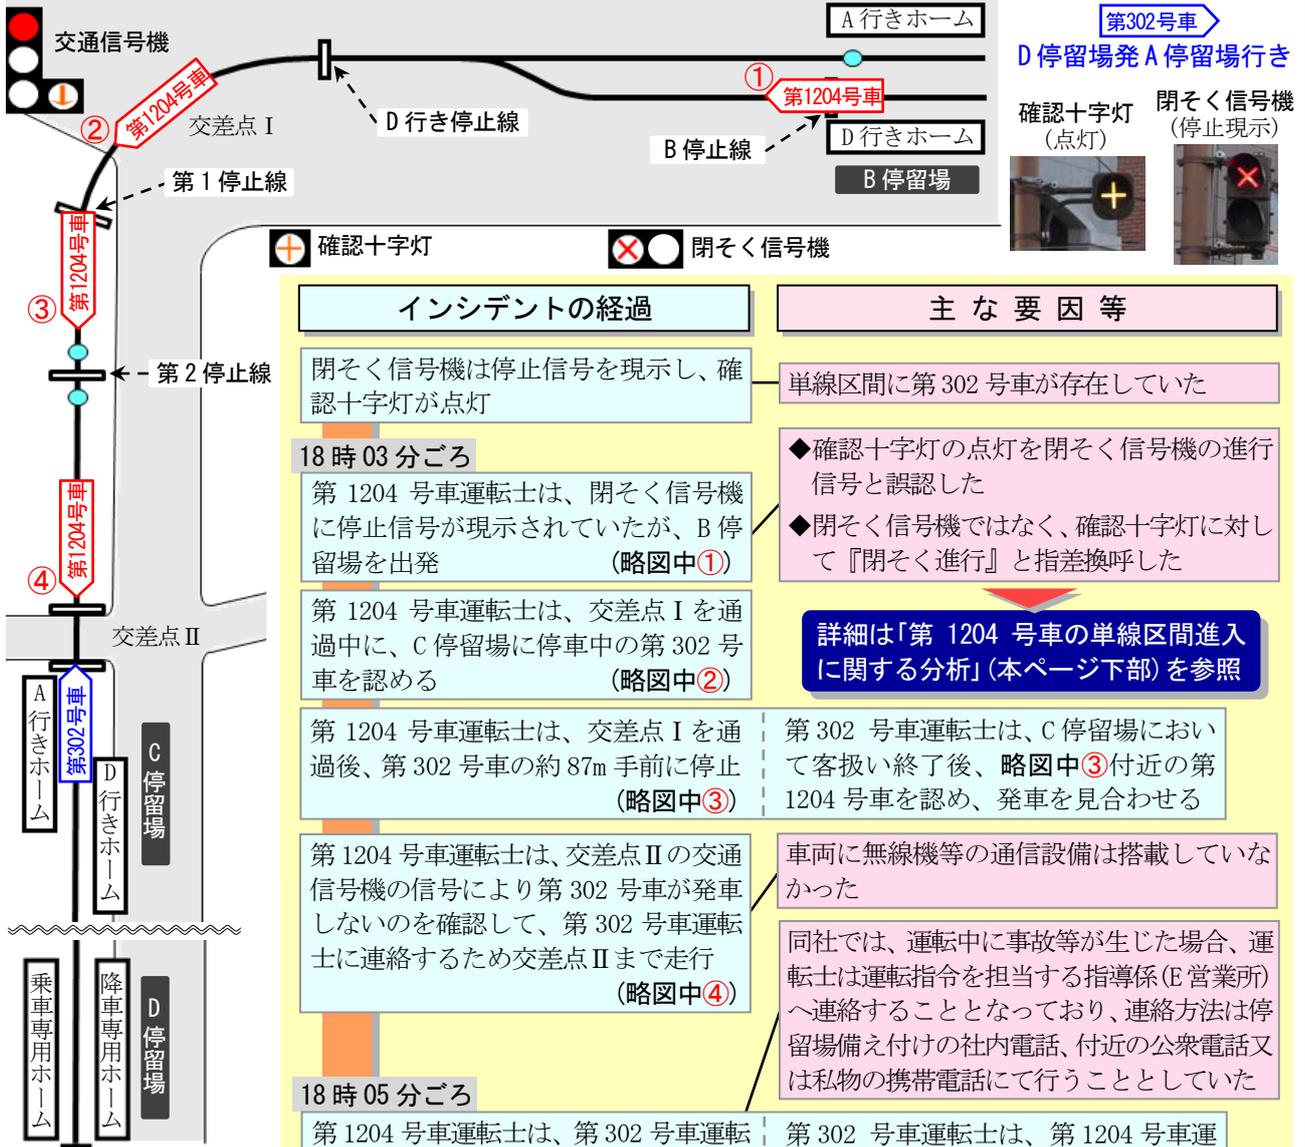
現場付近略図(第1204号車と第302号車の動き)

18時03分ごろ
第1204号車運転士は、閉そく信号機に停止信号が現示されていたが、B停留場を出発 (略図中①)

◆確認十字灯の点灯を閉そく信号機の進行信号と誤認した
◆閉そく信号機ではなく、確認十字灯に対して『閉そく進行』と指差喚呼した

第1204号車運転士は、交差点Iを通過中に、C停留場に停車中の第302号車を認める (略図中②)

第1204号車運転士は、交差点Iを通過後、第302号車の約87m手前に停止 (略図中③)

第1204号車運転士は、交差点IIの交通信号機の信号により第302号車が発車しないのを確認して、第302号車運転士に連絡するため交差点IIまで走行 (略図中④)

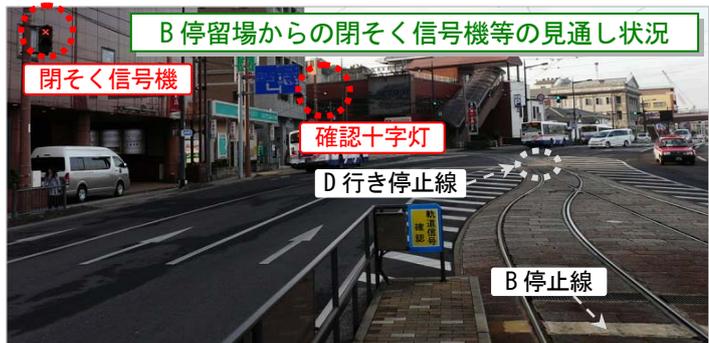
平成3年にB停留場のD行きホームを現在の位置(D停留場寄り)に移設

車両の運転席から正面を向いた場合、
⇒閉そく信号機が左方に視線を移す位置
⇒確認十字灯は正面方向に位置

閉そく信号機の進行信号の灯色と確認十字灯の灯色が同色(黄色)であった

第1204号車運転士が確認十字灯の点灯を閉そく信号機の進行信号と誤認

第1204号車運転士の指差喚呼が意識を持たず行われた

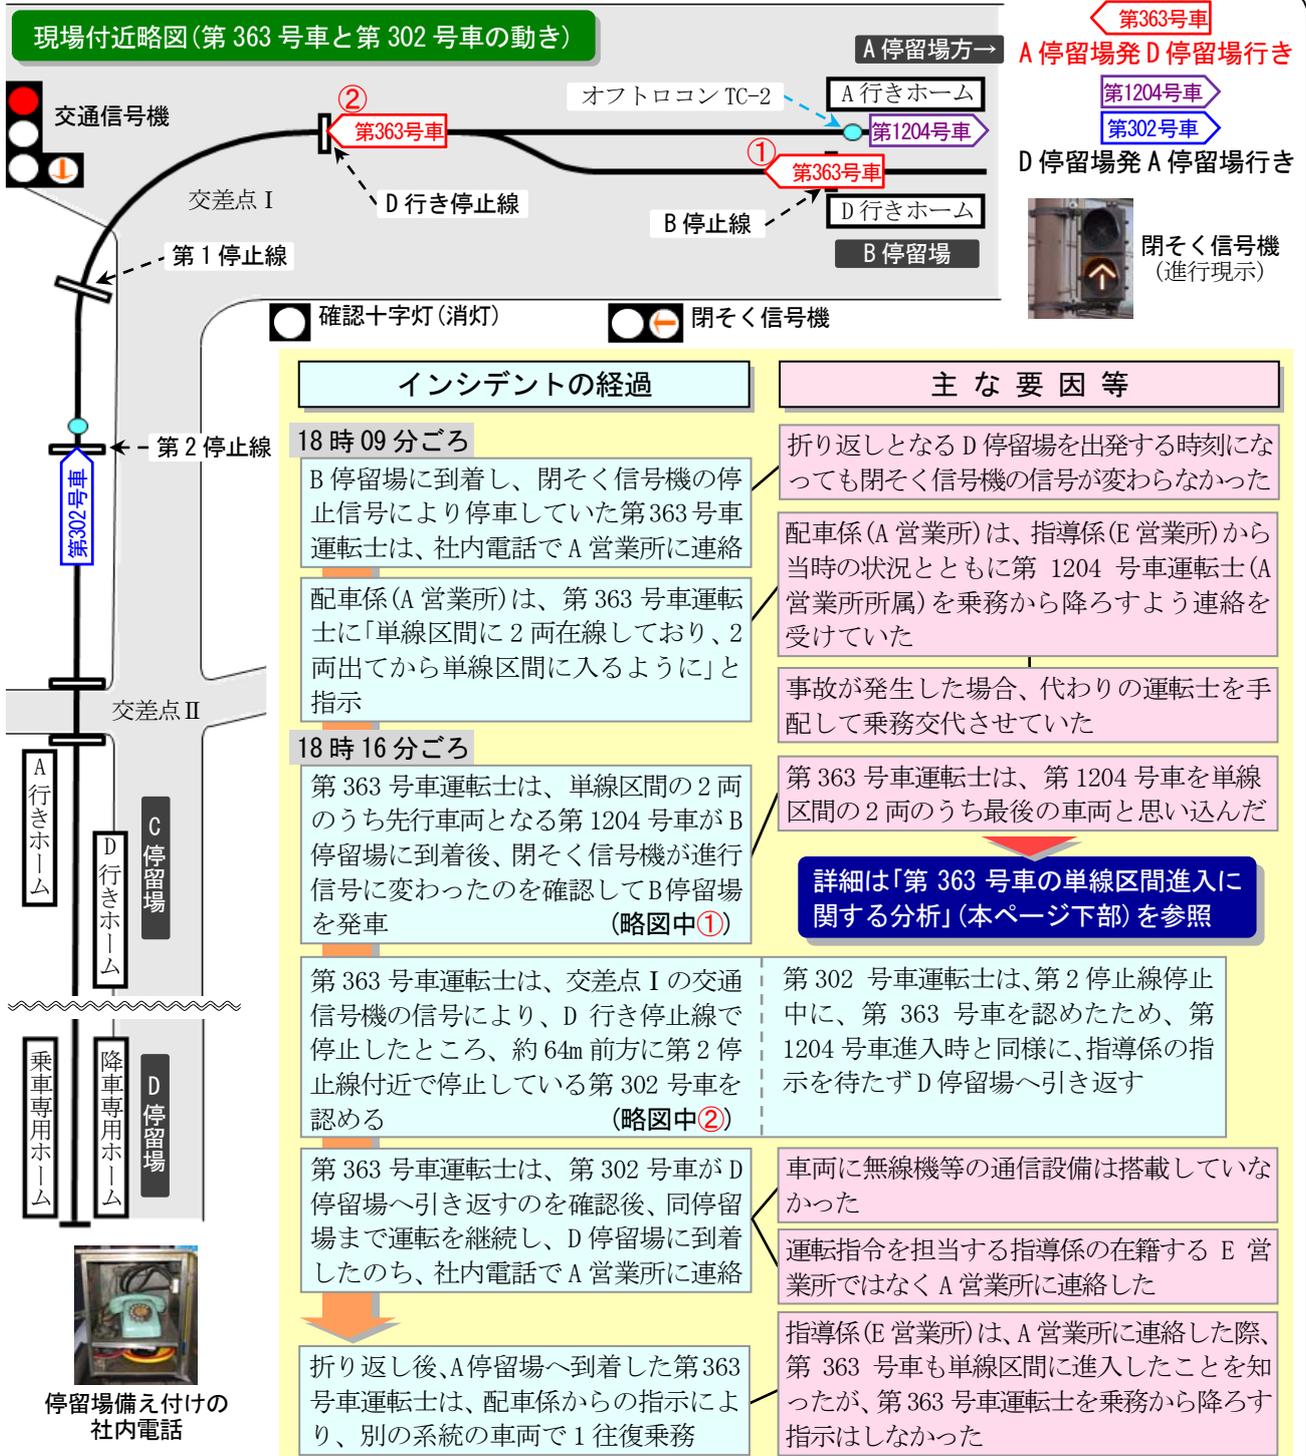
現場付近略図(第363号車と第302号車の動き)

本重大インシデントは、第1204号車の信号冒進により単線区間に2車両が存在することとなった際、本件軌道経営者(同社)の規定によって保安方式を変更すべきところを変更しないまま誤った運転方法で運行を継続したため、第363号車が単線区間に進入し、再び単線区間に2車両が存在する事態が生じたものと推定されます。

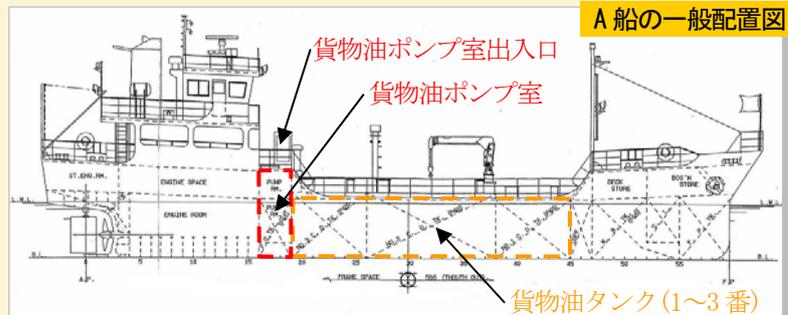
A船の一般配置図

◆甲板下は、船首方から順に船首タンク、バラストタンク、空所、1～3番の貨物油タンク、貨物油ポンプ室(ポンプ室)、機関室が配置されている

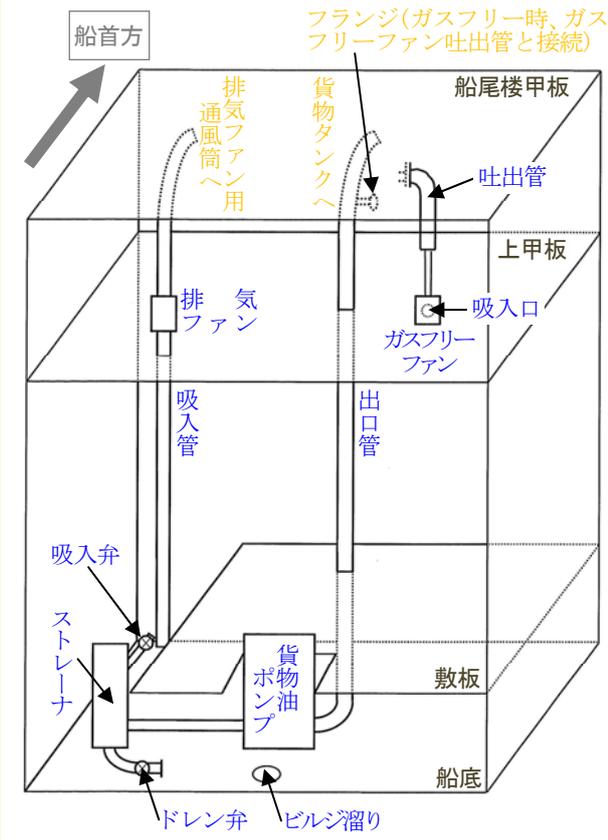
ポンプ室機器配置状況図

- ▶ ポンプ室は、船底から上甲板までと上甲板から船尾楼甲板までの2層構造で、船首尾方長さが約1.5m、幅が約4.0m、高さが約3.9m
- ▶ 船尾楼甲板上のコンパニオンには、出入口ドアが取り付けられ、船底に通じる階段が設けられていた
- ▶ 上甲板には、右舷側にガスフリーファン、左舷側に排気ファンが設置され、船底には、中央部に貨物油ポンプ、左舷側にストレーナが設置され、中央後部にビルジ溜りが設けられていた
- ▶ ストレーナの蓋の開閉作業などは、船底から高さ約70cmのところに設けられた鋼製の敷板上で行うようになっていた
- ▶ 排気ファンは、ポンプ室内に滞留したガスを大気中に排出する目的で同室内に設置されており、吐出管は、前壁を貫通して、ポンプ室外側に設けられた排気ファン用通風筒に接続され、同通風筒は、頭部を回転させて開閉するようになっていた
- ▶ ポンプ室の外側には、排気ファンの通風系統とは別に、ポンプ室上部に通じている自然通気用通風筒が設けられていた
- ▶ ガスフリーファンは、貨物油タンクのガスフリー作業を行うことを主な目的とし、ポンプ室内に設置された送風機であった
- ▶ ストレーナは、蓋が1個の蝶つがいで本体に取り付けられ、蓋と接するストレーナの上面にOリングを装着し、6本の蝶ナットで蓋を締め付けて気密が保たれるようになっており、底部にドレン弁が取り付けられていた
- ▶ ポンプ室専用可燃性ガス検知器(ガス検知器)が操舵室のコンソール前面に設置され、ガソリンガス濃度が爆発下限界ガス濃度1.4%の10%に相当する0.14%に達すると警報音を発するようになっており、センサーがポンプ室底部に設けられていた

- (1) ガソリンガスの危険性について十分に認識し、ガソリンガスが滞留している貨物油タンク及びポンプ室での作業を行う際は、ガスフリー作業の手順を遵守し、単独で作業を行わないように教育すること
- (2) 「ポンプ室立入り基準」の遵守について十分に指導を行うとともに、「ポンプ室ガス濃度・酸素測定記録」については訪船指導時に実施状況を適切に把握できるように安全管理方法を改善すること
- (3) ガス検知器などの安全管理機器は、常に正常に作動するよう整備して有効活用するよう指導すること
- (4) 吸入管内に残存したガソリンの抜出作業は、ストレーナのドレン弁出口にエアポンプを取り付けることなどによっても可能であったものと考えられるので、ストレーナの蓋を開けることなく、残存ガソリンを抜き出すことができるような管装置を敷設すること

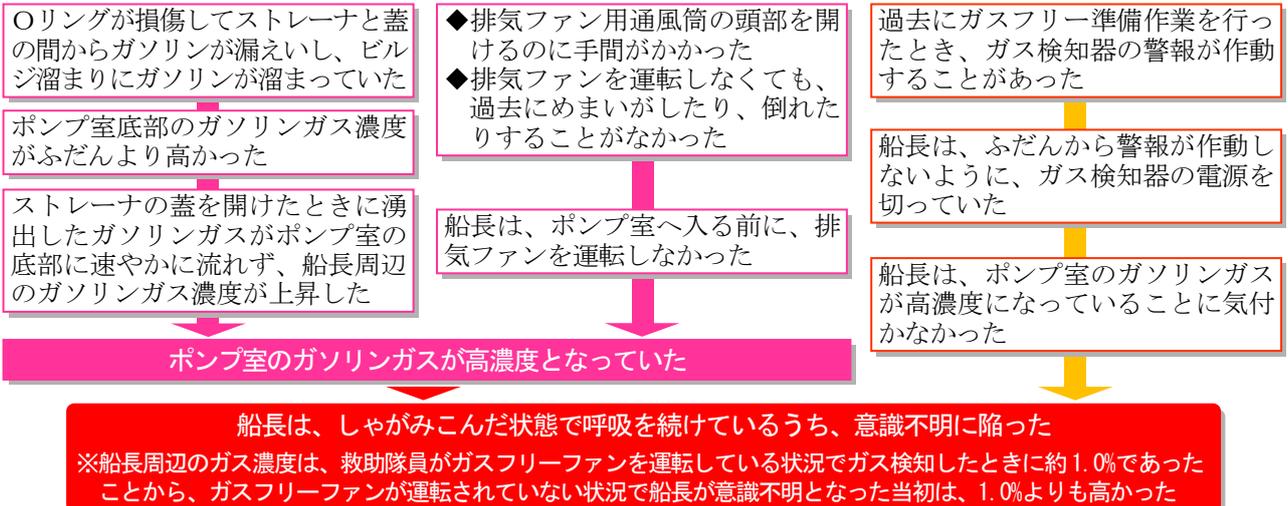
ポンプ室内のガス濃度に関する分析

本事故は、本船が、水島航路を北進中、船長が、ポンプ室に単独で入ってガスフリー準備作業を行っていたところ、ポンプ室のガソリンガスが高濃度となっていたため、ガソリンガスを吸い込んで意識不明となり、ガソリン中毒を発症したことにより発生したものと考えられます。

本事故は、本船が、本島港6号防波堤灯台東方沖の水島航路を北進中、船長が、ガス検知器の電源を切り、ポンプ室に単独で入ってガスフリー準備作業を行っていたところ、ストレーナの蓋のOリングの損傷部分からガソリンが漏れいしていたこと、及び作業開始前に排気ファンを運転しなかったことから、ポンプ室のガソリンガスが高濃度となっていたため、ガソリンガスを吸い込んでガソリン中毒を発症したことにより発生したものと考えられる。

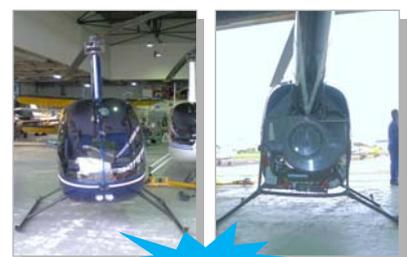
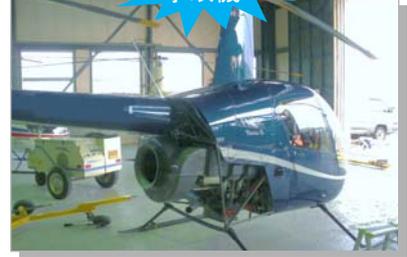
事故機

同機は、滑走路27の北側の草地に不時着したが、ほぼ2回のバウンドを生じたハードランディングとなった

機長は、接地に至るまでに対地速度及び降下率を減少させるためのフレアー(※3)をかけたが、十分なフレアーの効果が見えなかった

機長は、同機の降下率を軽減するための最適なコレクティブ操作ができなかった

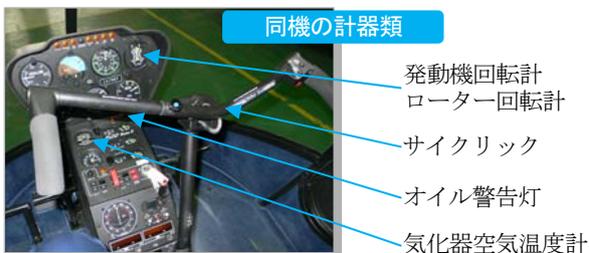
◆ 同機の発動機は、4サイクル(吸入、圧縮、爆発及び排気)・エンジンであり、スロットルを急に閉じた場合、ピストンが吸入する混合気の不足により燃焼しない状態が生じて同サイクルが乱れ、その乱れが継続するならば発動機が停止に至る場合があるものと考えられる

◆ 機長は、オートローテーション訓練時のスロットル操作について、フル・アイドルまで一遍に絞る操作をしていたことを述べており、その指導を受けていた訓練生も同様の操作を行ったと考えられる

スロットルが急激に絞られたことが、発動機の停止に関与した可能性が考えられる

機長は、オートローテーション訓練時のスロットル操作について、フル・アイドルまで一遍に絞る操作をしていたことを述べており、その指導を受けていた訓練生も同様の操作を行ったと考えられ、これが発動機の停止に関与した可能性が考えられる。ピストンのサイクルを継続しつつ爆発力を弱めて発動機の回転を下げるには、混合気を徐々に減らしていく必要があり、飛行規程に記載されたとおり、急激にスロットルを閉じてはならない。
