あなたの点検口窓は大丈夫 !?

運輸安全委員会事務局 安全啓発リーフレット

1. 再び発生した点検口窓からの浸水事故

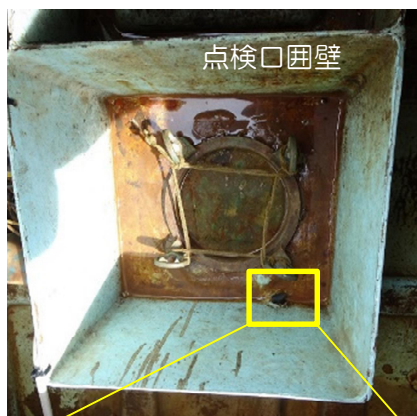
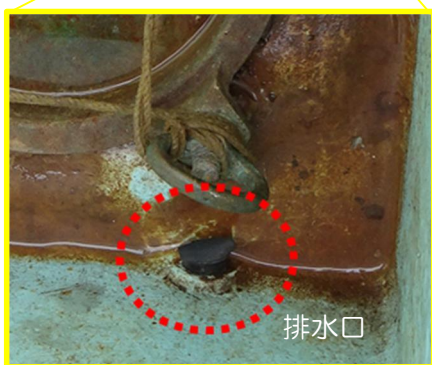
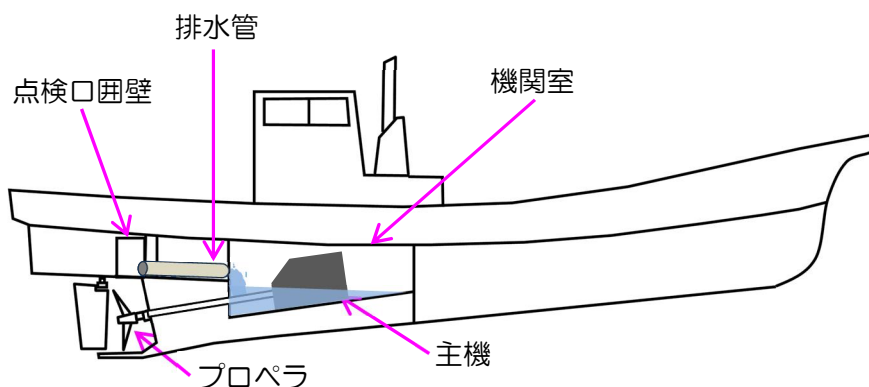
出航準備をしていた漁船は、係留用ロープをプロペラ軸に巻き込み、船長が、点検口窓を開放して同ロープを除去したところ、点検口囲壁内の海水が任意に設けられた排水口から配水管を通じて機関室に流入し、排水ができなくなり、近隣の施設に上架されました。

事故調査の結果、点検口窓がある囲壁下部に直径約3cmの穴が設けられ、海水が排水管を通じて機関室に導かれるようになっていました。当該船の場合、囲壁の水密性が確保されていない構造は、船舶検査の基準に適合していませんでした。

船長は、同穴の存在を知らず、船舶検査でも排水口及び排水管に関する指摘を受けたという記録はありませんでした。

- ① 点検口窓を有する小型船舶の船舶所有者等は、点検口の囲壁が水密であることを確認すること。
- ② 小型船舶の船長は、点検口窓を開放して作業を行う際、点検口がある区画外へ浸水しないように確認しながら実施すること。

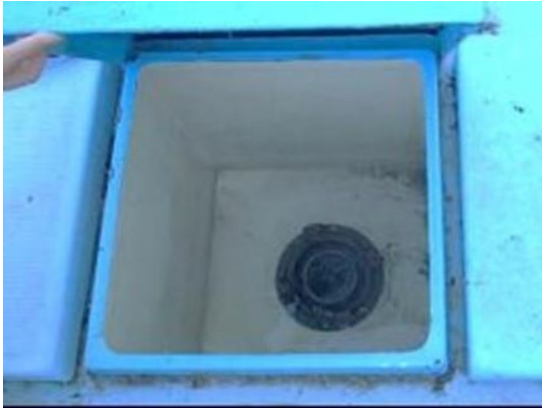
事例2 点検口窓を閉鎖していない状態で航行を続け、海水が船尾区画に浸水して転覆

本船は、点検口窓のガラス蓋が船内になかったことから、プロペラの絡索を取り除いた後、点検口窓を閉鎖せずに航行し、船尾が沈下して点検口の囲壁に海水が流入し、船尾区画にも浸水して転覆した。

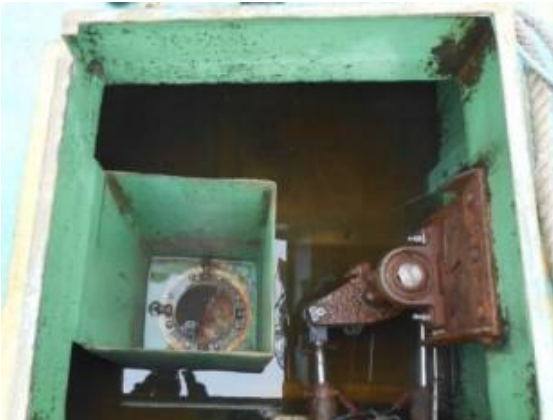
事例3 点検口のガラス窓が外れて、流入した海水が機関室に浸水

取付けピン

点検口窓の可倒式ボルトが取付けピンと共に外れ、緩みが生じ、点検窓が外れた可能性がある。海水が流入して点検口がある区画から溢れ、隔壁に設けられていた開口部を通じて機関室に浸水した。

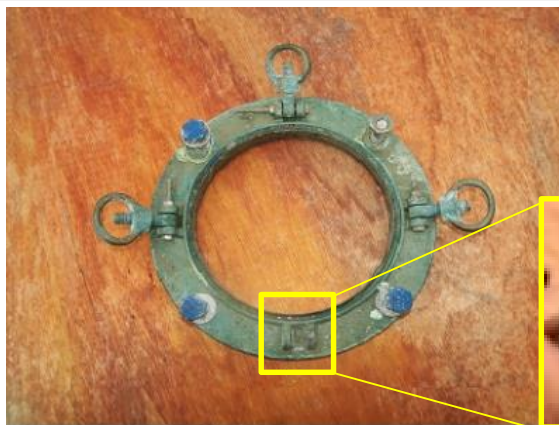
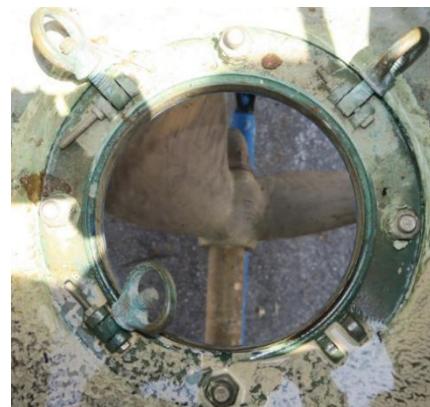
事例4 点検口窓が外れて、流入した海水が機関区画に浸水

折損の状態

船尾喫水がふだんより深くなった状況下、点検窓の可倒式ボルト4本のうち1本が腐食により折損し、残り3本が不均一に締め付けられた状態であったことから、振動等を受けて点検窓が外れた可能性がある。

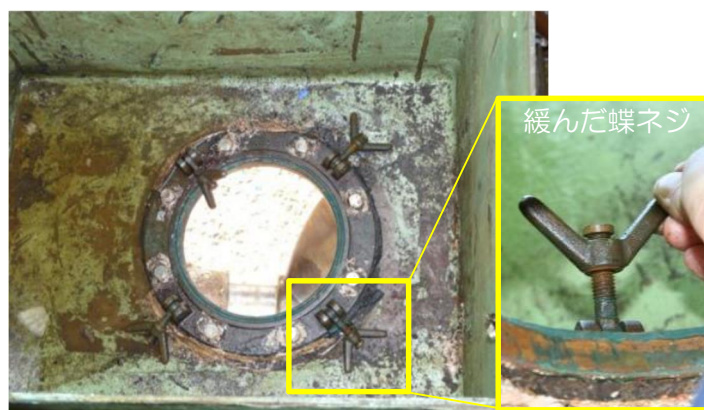
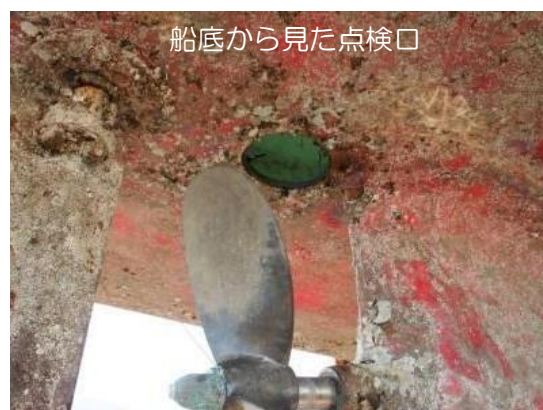
事例7 点検口窓が離脱して、舵機室等に浸水し、復原力が低下して転覆

船底から見た点検口

機関の振動により、点検口窓を締め付けていた蝶ネジが緩んだ可能性があり、漁獲物の重量で船尾部が沈んでいたことにより、海水が囲壁内からあふれて舵機室に浸入した。船長らは、本事故発生以前の約3週間、発航前点検等による点検口の点検及び蝶ネジの締め付け状況の点検を行っていなかった。
