東北地方沿岸における 養殖施設等損傷事故の状況

～確かな情報入手(船位の確認と事前の調査)で
養殖施設等への進入ゼロへ～

平成28年3月
運輸安全委員会事務局 仙台事務所

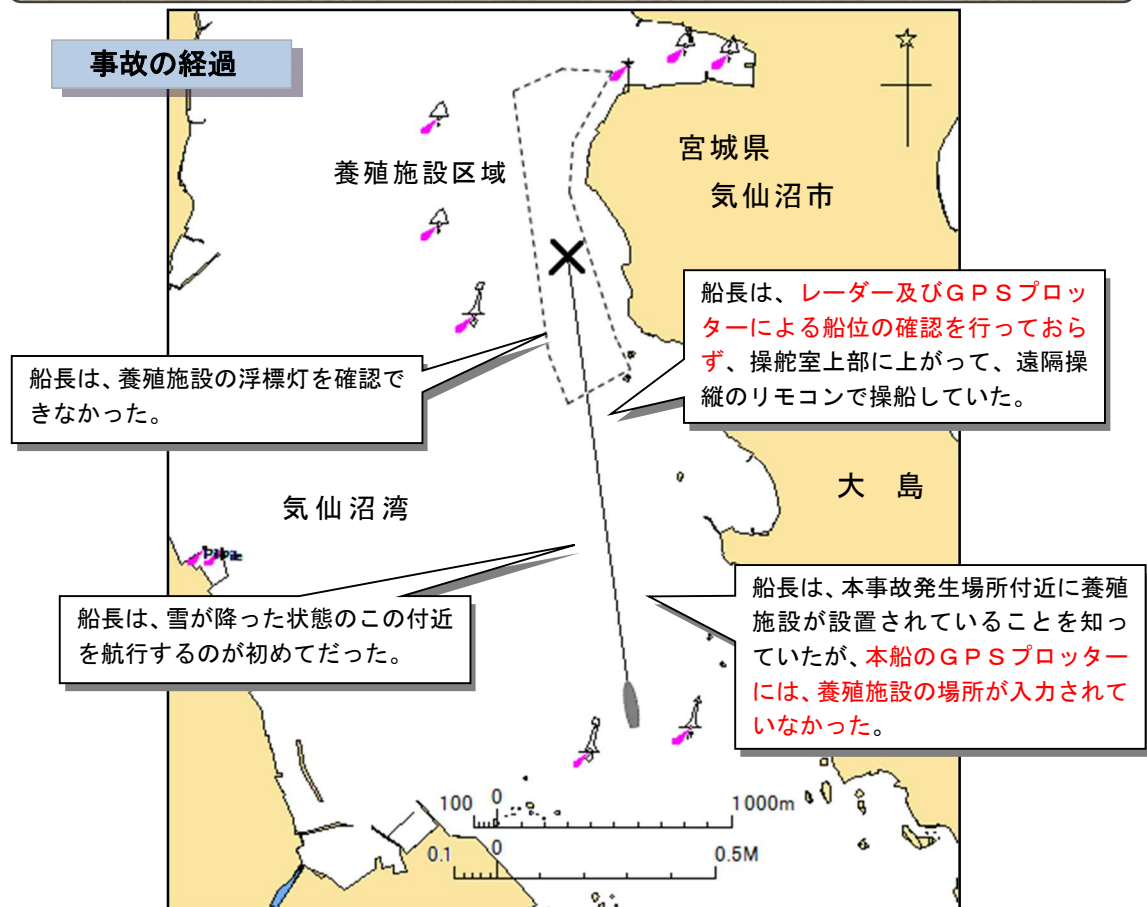
事例①

視界制限時、漁船の船長が目視だけに頼る見張りを行っていたため、養殖施設に気付かず進入した事例

本船（14トン）は、船長ほか5人が乗り組み、雪によって視界制限状態となった状況下、水揚げのため宮城県気仙沼港に向け航行中、船長が、目視だけに頼る見張りを行っていたため、養殖施設に気付かず、平成24年12月25日19時20分ごろ、宮城県気仙沼市大島大向西方沖の養殖施設に進入した。

本事故は、夜間、本船が、雪によって視界制限状態となった大島大向西方沖を北北西進中、船長が、目視による見張りを行っていたため、わかめ養殖施設に気付かず、同施設に進入したことにより発生したものと考えられる。

視界制限状態の海域を航行する際は、目視だけではなく、レーダー及びGPSプロッターを使用して船位の確認を行うこと。

養殖施設の設置場所は、あらかじめGPSプロッターに入力しておくこと。

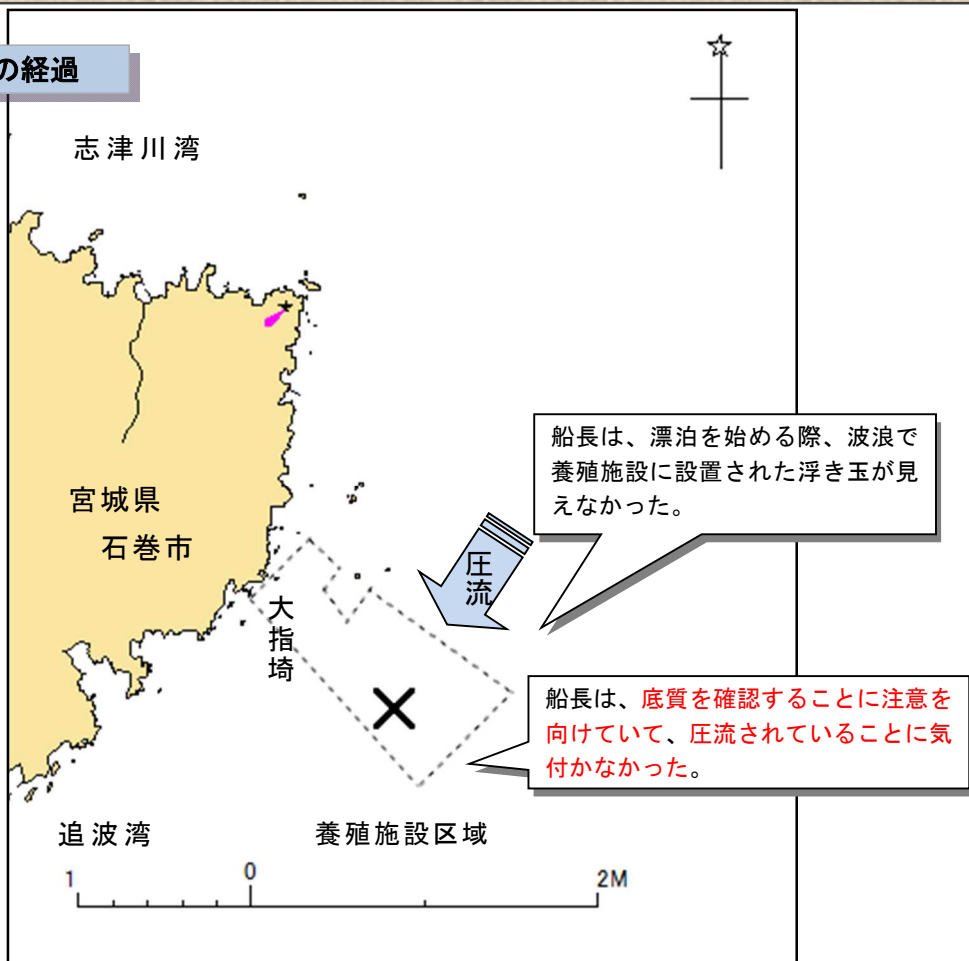
事例②

プレジャーボートで遊漁中、養殖施設付近に圧流されたことに気付かず機関を使用し、推進器等に養殖施設のロープが絡まった事例

本船（3.45トン）は、船長1人が乗り組み、同乗者3人を乗せ、漂泊して釣りを行っていたところ、養殖施設に圧流され、同施設から離れようと機関を前進にかけた際、平成24年7月1日08時40分ごろ、宮城県石巻市大指埼南東方沖において、同施設のアンカーロープが推進器等に絡まり、航行不能となった。

本事故は、本船が、大指埼南東方沖で漂泊中、船長が、ひらめ釣りのできる場所かどうかについて、底質を確認することに注意を向けていたため、わかめ養殖施設のアンカーロープの方向に風で圧流されていることに気付かず、機関を前進にかけた際、推進器等に同施設のアンカーロープが絡まったことにより発生したものと考えられる。

養殖施設付近で漂泊した場合、周囲の状況を十分確認し、気象及び海象に注意して作業を行うこと。

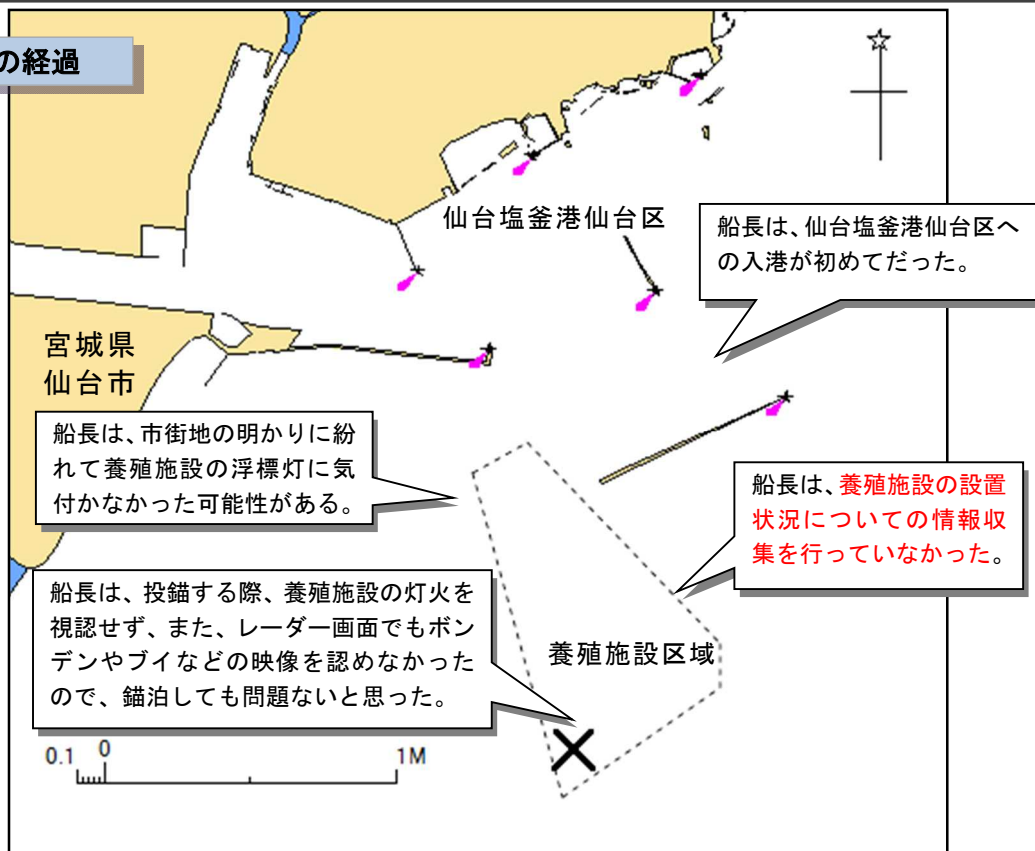
事例③

押船列の船長が養殖施設が設置されていることを知らず、また、同施設の浮標灯やレーダー映像も認めずに同施設内に錨泊した事例

A船（107トン）は、船長ほか4人が乗り組み、無人のバージ（780トン）と押船列を構成し、仙台塩釜港仙台区への入港待ちのため錨泊する際、船長が、養殖施設が設置されていることを把握しておらず、また、同施設の浮標灯やレーダー映像を認めず、錨泊しても問題ないと思い、平成25年1月29日02時00分ごろ、仙台塩釜港仙台区南方沖において、左舷錨を投じて錨泊した。

本事故は、夜間、A船押船列が、仙台塩釜港仙台区南方沖で錨泊する際、船長が、のり養殖施設が設置されていることを把握しておらず、また、同施設の浮標灯を視認しなかったとともに、レーダー画面でもボンデンやブイなどの映像を認めなかったため、錨泊に支障がないと思って投錨したところ、左舷錨にのり網等が絡まって同施設が損傷したことにより発生したものと考えられる。

養殖施設の設置状況について、事前に海上保安庁の「[沿岸海域環境保全情報（CeisNet：シーズネット）](#)」又は「[漁具定置箇所一覧図](#)」で確認するか、地元の漁業協同組合から情報収集を行うこと。
