# 漁労中の死傷事故を防ごう！

～漁労機器等への巻き込まれや  
落水による死傷事故の防止に向けて～

平成29年4月  
運輸安全委員会事務局 仙台事務所

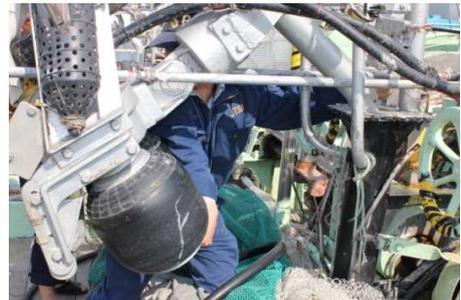
操作レバーが中立の位置を過ぎて逆転に入っていたことに気付かなかった

機関員は、右手から網とともにボールローラに巻き込まれた（右鎖骨骨折、右肋骨骨折及び血気胸の重傷）

【ボールローラに巻き込まれた状況を再現】

- ・揚網機を操作する際は、船長に報告した上、回転状況を目視で確認してから行うこと

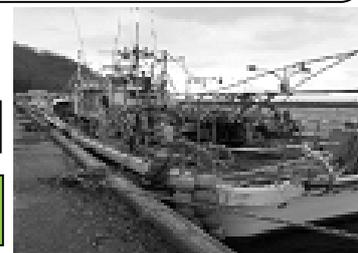
【船体全景】

ボールローラの操作レバーを誤操作し、ふだんと異なる右手を網に掛けた

船長は、右腕から右胸までをボールローラに巻き込まれた（右多発肋骨骨折及び血気胸の重傷）

- ・漁労機器を操作する際は、作業に集中すること
- ・なお、他船の接近等に気付いたときは、作業開始前に注意喚起等の措置をとること

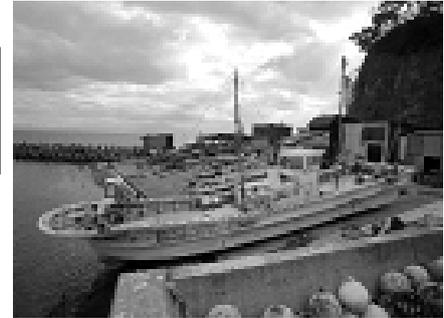
【船体全景】

漁網に取り付けたロープが海中に繰り出される際、同ロープに引かれて甲板員Aが船尾部から落水した

- ・甲板上で輪状にしたロープに足を入れないように注意すること
