# 伊勢湾・三河湾のプレジャーボート関連事故ハザードマップ

運輸安全委員会事務局地方事務所による分析（横浜事務所）

令和6（2024）年3月発行

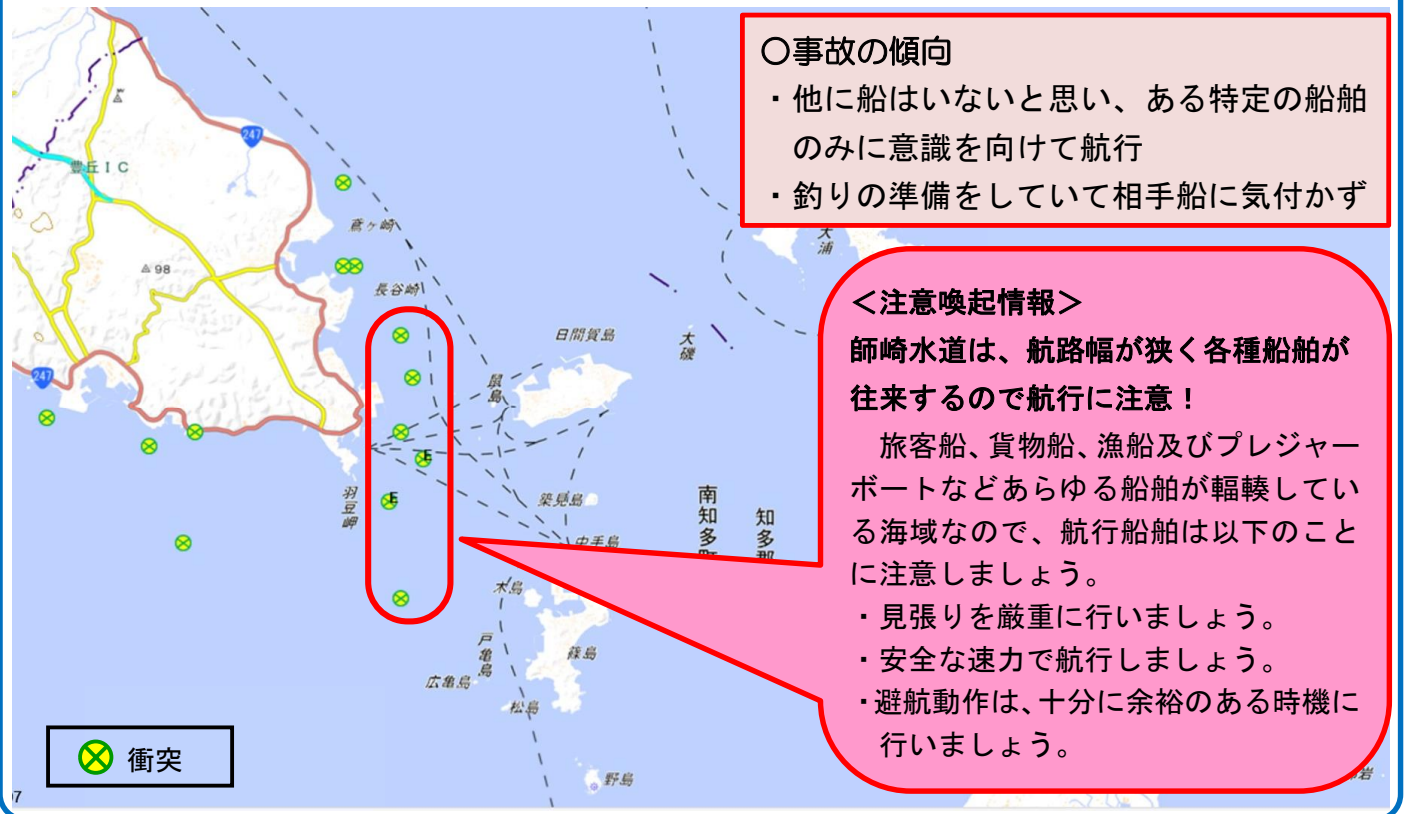
## 師崎水道：衝突

- ・他に船はいないと思い、ある特定の船舶のみに意識を向けて航行
- ・釣りの準備をしていて相手船に気付かず

師崎水道は、航路幅が狭く各種船舶が往来するので航行に注意！

概要：B船（6.1トン、2人乗船）は、北北東進中、また、C船（3.1トン、2人乗船）は、西北西進中、篠島西方沖において両船が衝突した。C船は、船長が負傷し、船首部船底外板の擦過傷等を生じ、また、B船は、右舷船尾部外板の破損等を生じた。

- ・見張りを厳重に行いましょう。
- ・安全な速力で航行しましょう。
- ・避航動作は、十分に余裕のある時機に行いましょう。

- ・船長は、一定方向の船舶の動静だけにとらわれず、常時、全周に渡って、見張りを行うこと。
- ・船長は、航行中、窓枠等で視界が妨げられる場合は、身体を前面に乗り出すなどして、死角を補って見張りを適切に行うこと。
- ・船長は、目視のみならず、レーダー等あらゆる手段を用いて適切な見張りを行うこと。

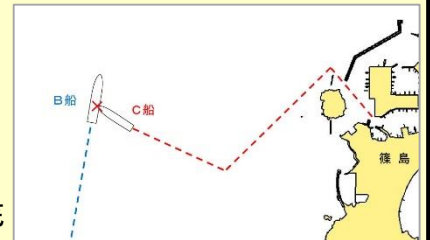
- ・船長Bは、篠島西方沖に差し掛かる頃、船首方や篠島付近から接近する他船を見掛けなかった。
- ・船長Bは、慣れた海域であったので、レーダーを使用せずに目視のみで見張りを行っていた。
- ・B船には、幅約20cmの窓枠により、右舷船首方に死角が生じていた。

- ・船長Cは、右舷船首方を南進する貨物船及び左舷船首方を北進する漁船2隻の動静に注意しながら航行した。
- ・船長Cは、レーダーを表示していたが、貨物船及び漁船2隻に意識を向けていたので、A船の映像に気付かなかった。

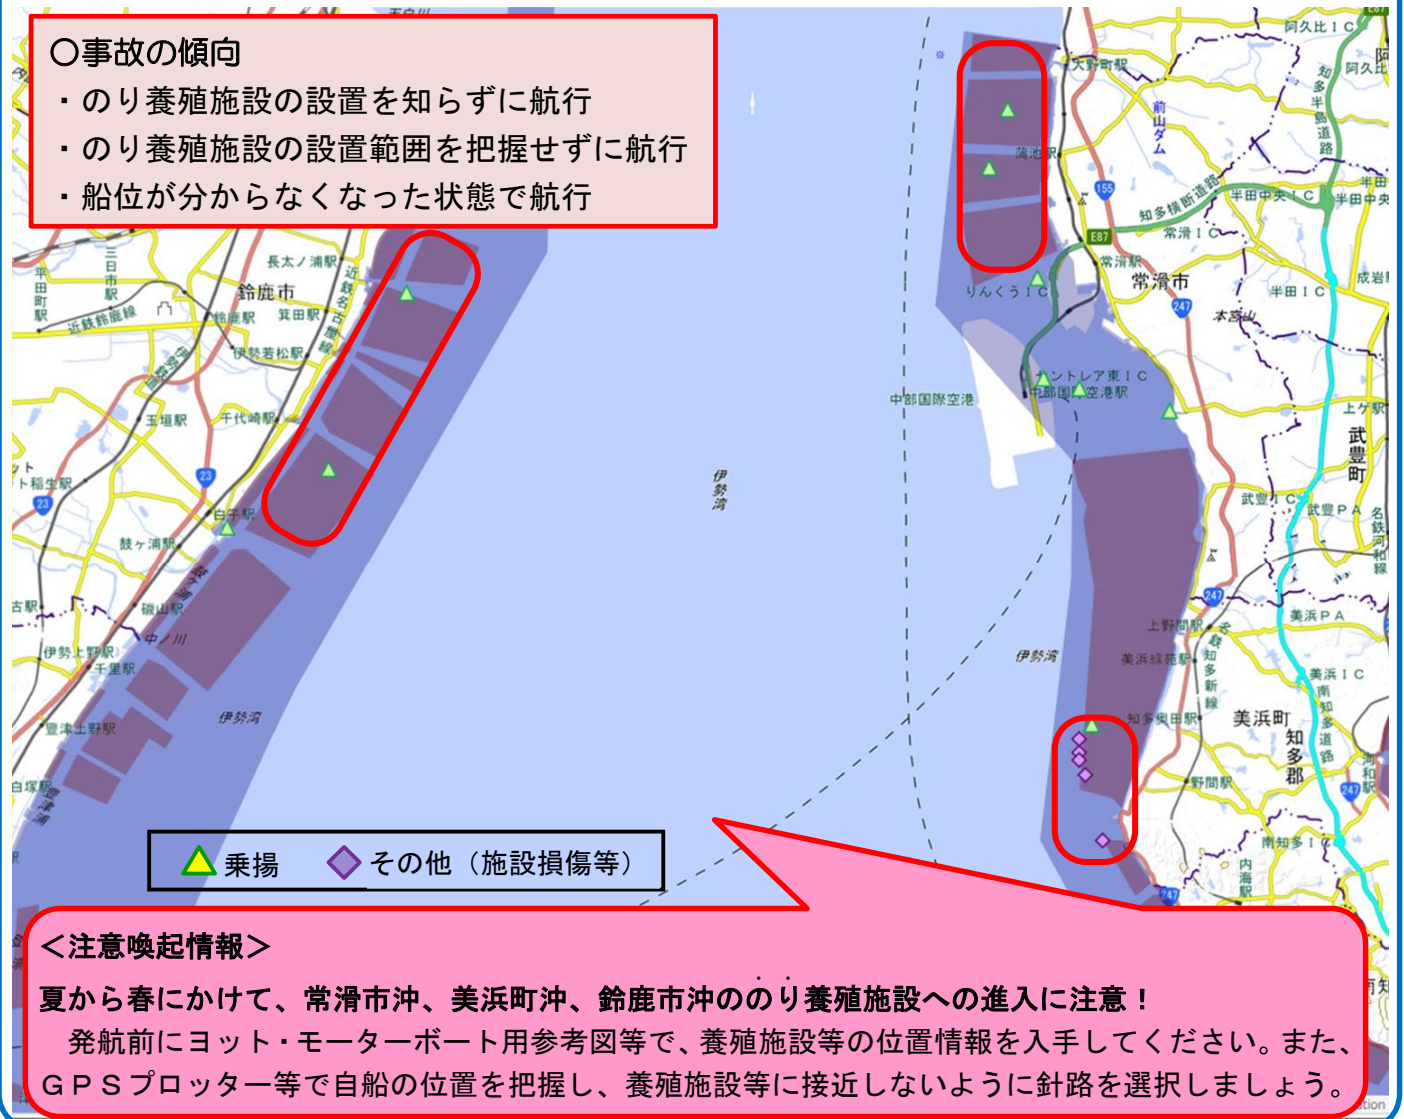
## 常滑市沖、美浜町沖、鈴鹿市沖：養殖施設への進入

- ・ のり養殖施設の設置を知らずに航行
- ・ のり養殖施設の設置範囲を把握せずに航行
- ・ 船位が分からなくなった状態で航行

夏から春にかけて、常滑市沖、美浜町沖、鈴鹿市沖ののり養殖施設への進入に注意！

概要：E船（4.1トン、4人乗船）は、鈴鹿市沖を北北東進中、のり養殖施設に乗り揚げた。のり養殖施設は、網等に折損を生じた。

- ・ 船長Eは、千代崎港東方沖の養殖施設に注意するよう申し継いで、乗組員Eと操船を交代した。
- ・ 乗組員Eは、船首方の黄色旗の浮標を避けた後、ほかに浮標が見えず、養殖施設の沖側にいると思い、陸岸の煙突を船首目標として、目視のみで航行した。
- ・ 乗組員Eが夏場に同海域を航行した際には、養殖施設は設置されていなかった。
- ・ 乗組員Eは、レーダー及びGPSプロッターの適切な操作方法を知らず、陸岸付近を航行していることに気付かなかった。

発航前にヨット・モーターボート用参考図等で、養殖施設等の位置情報を入手してください。また、GPSプロッター等で自船の位置を把握し、養殖施設等に接近しないように針路を選択しましょう。

- ・ 操船者は、航海計器の操作に習熟し、それらの航海計器を活用して自船位置を把握し、養殖施設から十分に距離を離して航行すること。
- ・ 操船者は、出港前に海上保安庁のウェブサイト（海洋状況表示システム（海しる））等で航行する海域の養殖施設の設置状況を把握するなど、水路調査を十分に行うこと。

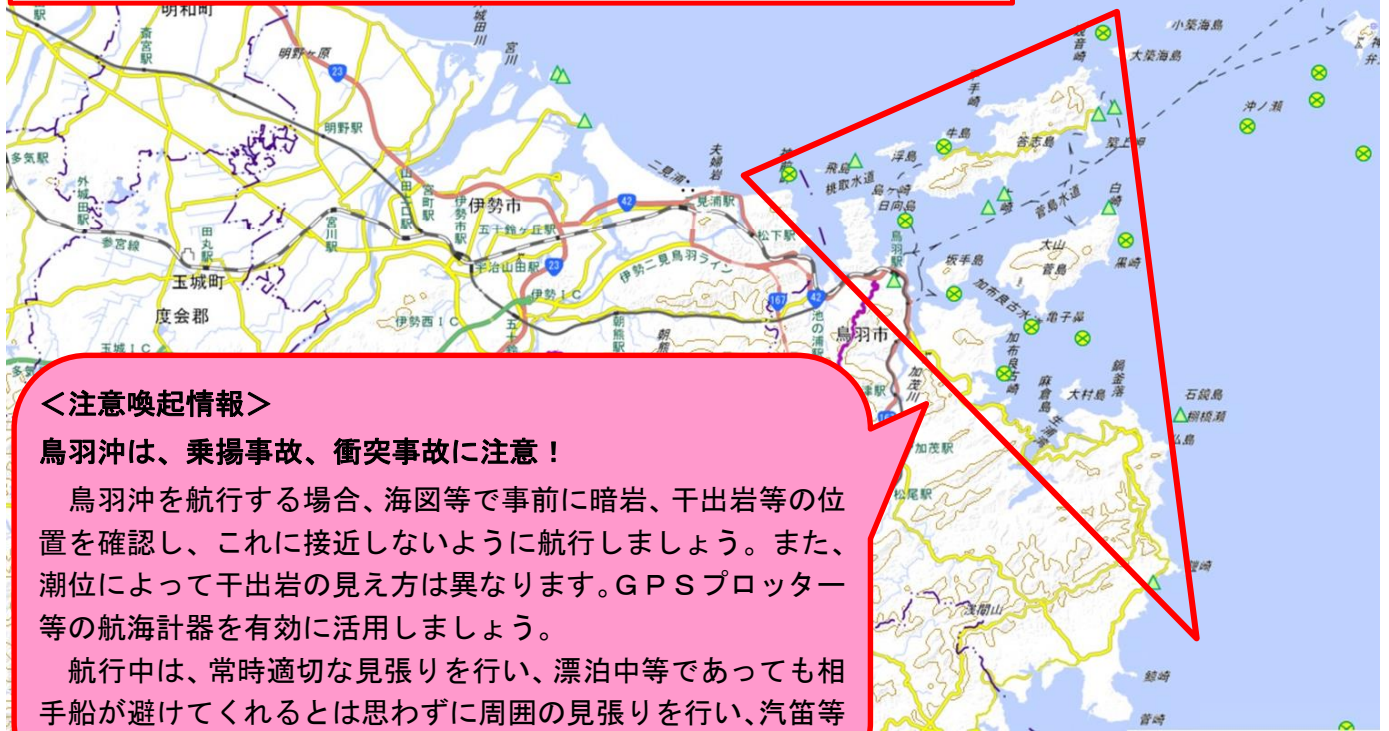
## 鳥羽沖：乗揚、衝突

乗揚・暗岩や干出岩があるとは思わずに航行

- ・潮位による干出岩の見え方で他の岩場と勘違いしたまま航行

衝突・航行の支障となる船舶はいないと思って航行

- ・相手船が避けてくれると思い釣り等を継続

**鳥羽沖は、乗揚事故、衝突事故に注意！**

鳥羽沖を航行する場合、海図等で事前に暗岩、干出岩等の位置を確認し、これに接近しないように航行しましょう。また、潮位によって干出岩の見え方は異なります。GPSプロッター等の航海計器を有効に活用しましょう。

航行中は、常時適切な見張りを行い、漂流中等であっても相手船が避けてくれるとは思わずに周囲の見張りを行い、汽笛等で注意喚起を行う等の衝突を避ける措置を採りましょう。
