レジャー船事故の再発防止に向けて

運輸安全委員会事務局那覇事務所

平成 25 年 3 月

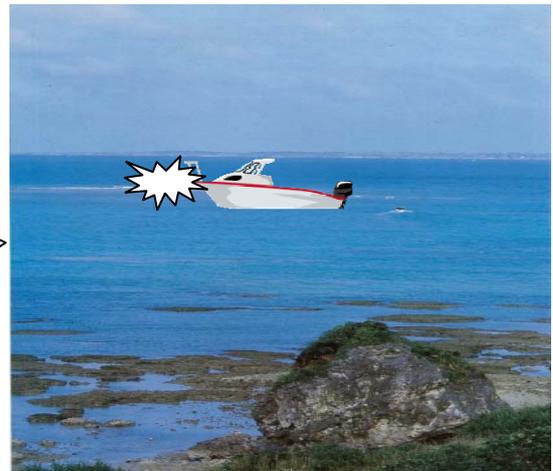
A船は、船首等に擦過傷及び船外機に濡損を生じたが、負傷者はいなかった。（船長及び同乗者は、救命胴衣を着用していた。）

岸やさんご礁の近くでは、磯波と呼ばれる大きな波が、突然起こることがあります。

この事故は船長が、不用意にさんご礁に近づいたために起きた事例です。

本事故は、本船が、部瀬名岬南西方沖を南南西進中、船長が浅礁域を航行したため、磯波を受けて転覆したことにより発生したものと考えられる。

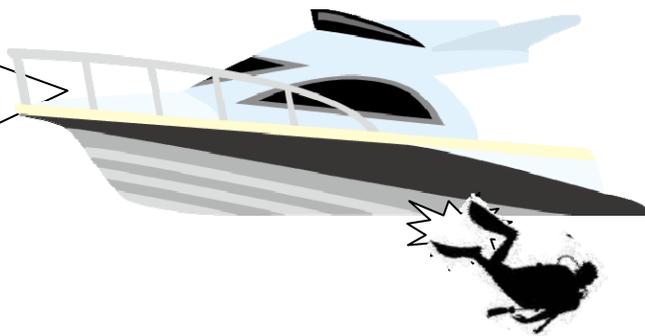
この事故は、船長が、クラッチレバーを後進としていることを失念してエントリーの合図を出し、ダイビング客が回転中のプロペラに接触した事例です。ダイビング客をエントリーさせる際には、プロペラが回転していないことを確認する必要があります。

本事故は、沖縄県座間味村久場島西岸沖のダイビングポイントにおいて、本船の船尾からダイバーをエントリーさせる際、本船がゆっくりと後進していたため、エントリーしたダイバーが回転中のプロペラ翼に接触したことにより発生したものと考えられる。

船長は、第2ポイント到着後に前進惰力を止めるため、機関のクラッチレバーを後進とし、干出岩への接近状況を確認しようとして操縦席を離れたことから、本船が後進していたものと考えられる。

船長がインストラクターからエントリーの可否を問われたとき、クラッチレバーを後進としていることを失念し、安全確認を行わずにエントリーの合図を出した可能性があると考えられる。

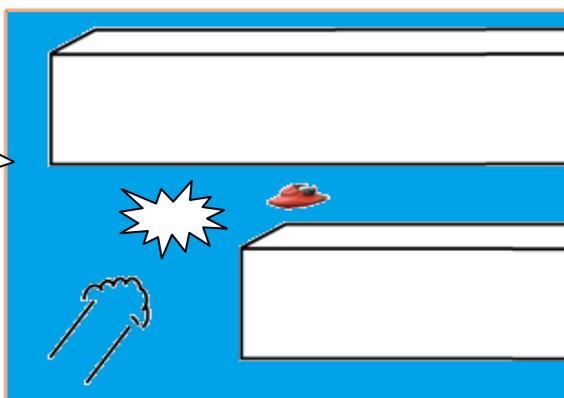
A船は、右舷船首割損等を生じ、船長及び同乗者1人がそれぞれ負傷した。（乗船者は、全員が救命胴衣を着用していた。）

この事故は、船長が操縦に慣れていなかったため、風を受けて防波堤に衝突した事例です。

本事故は、本船が、宜野湾にあるマリーナから出航中、船長が、操縦に慣れていなかったため、風を受けて操縦ができなくなり、宜野湾港北防波堤に衝突したことにより発生した可能性があると考えられる。

水上オートバイは、十分な練習が必要です。
