海上事故から得られた船員向けの教訓集 (第14回旗国小委員会)

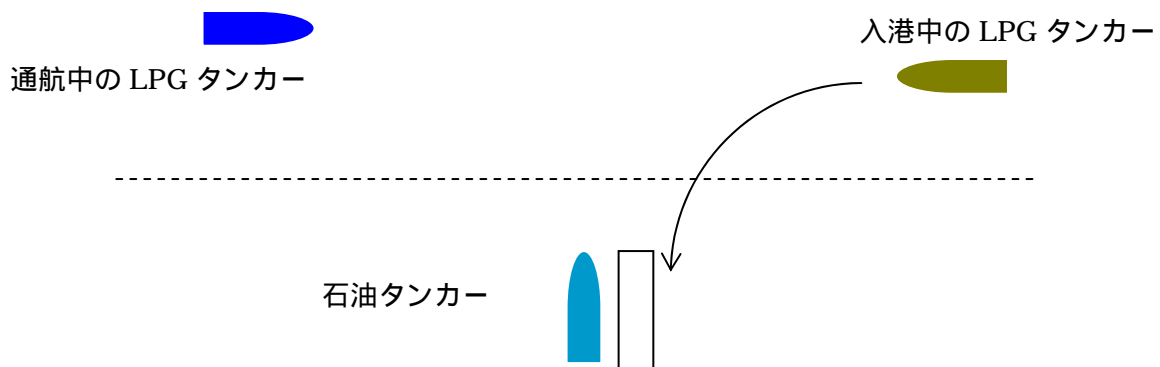
略図 < 訳文のために作成 >

狭い水道の南側の棧橋に右舷付けで着けるため、入港中の LPG タンカーを水先人がきょう導していた。LPG タンカーは、視程が 2 海里に制限された中、狭い水道の北側で右側航行を続け、東方から棧橋に接近していた。LPG タンカーの速力は 11 ノットで、順潮流であった。ちょうどこの頃、1 隻の石油タンカーが棧橋から出航していた。当該海域を通航中の別の LPG タンカーには、石油タンカーが棧橋から出航中であることが知らされていた。

2 隻の LPG タンカーは、互いを視認し、衝突を避けるため緑灯を対して（右舷を対して）通過することに同意した。通航中の LPG タンカーは、今避けようとしている船（入港中の LPG タンカー）が棧橋から出港中の石油タンカーだと思った。入港中の LPG タンカーは通過操船のため南に向けた。着棧棧橋に向けて回頭中、同タンカーは航行の余地がなくなり棧橋に接触した。

- 1 通航中の LPG タンカーが狭い水道の誤った側を通航していた。
- 2 回頭のための余地が不十分であった。
- 3 速力が過大であったとともに、順潮流の影響の見込み違いがあった。
- 4 視界制限状態の中、視認ができなかった。
- 5 計画が全くなかったか、あるいはあったとしても順応性のある計画ではなかった。
- 6 水先人以外の誰も操船に関わった形跡がなかった。

適切な計画とブリッジ・リソース・マネジメント（BRM）によって事故の危険性を減少させることができる。
