重大インシデント調査の進捗状況

運航者	エアーニッポン
型式	ボーイング式 737-700 型
登録記号	J A 1 6 A N
便名	A N A 1 4 0 便 那覇→東京
発生日時	平成 23 年 9 月 6 日 (火) 22 時 50 分頃
発生場所	静岡県浜松市の南約 43 km、気圧高度約 41,000 ft

1 重大インシデントの概要

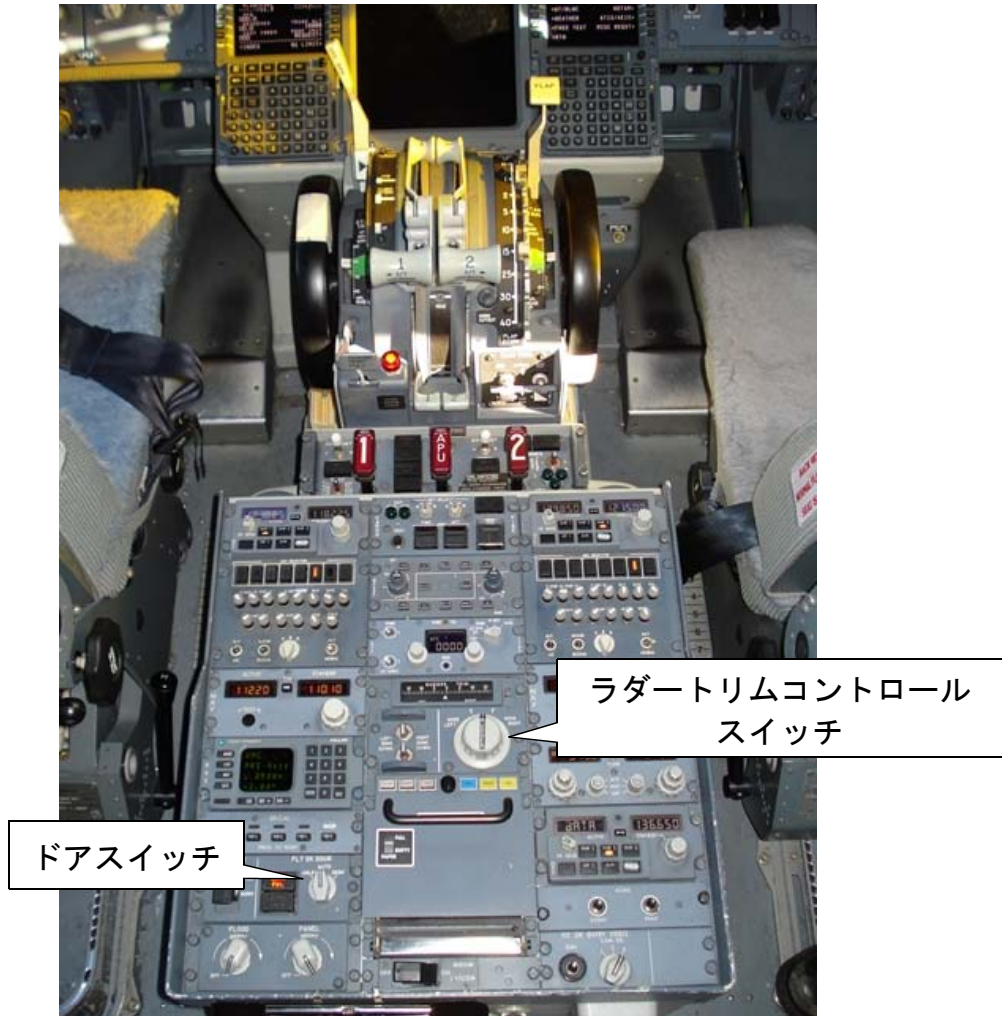
当該機は、9月6日21時15分に那覇空港を離陸し、飛行中、機長が一時離席して操縦室に戻る際、副操縦士が操縦室のドアスイッチを操作するべきところで、ラダートリムコントロールスイッチを操作したものと推定され、このことから機体が異常姿勢となり、約6,300ft(約1,900m)降下したうえ制限速度を超過した。

ドアスイッチとラダートリムコントロールスイッチの位置

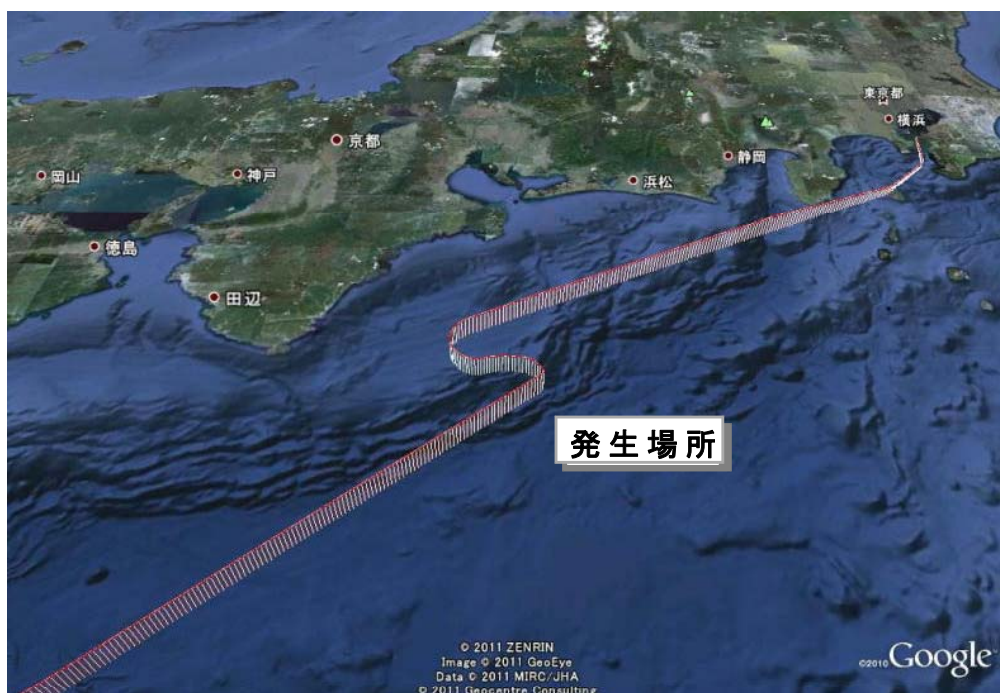
推定飛行経路

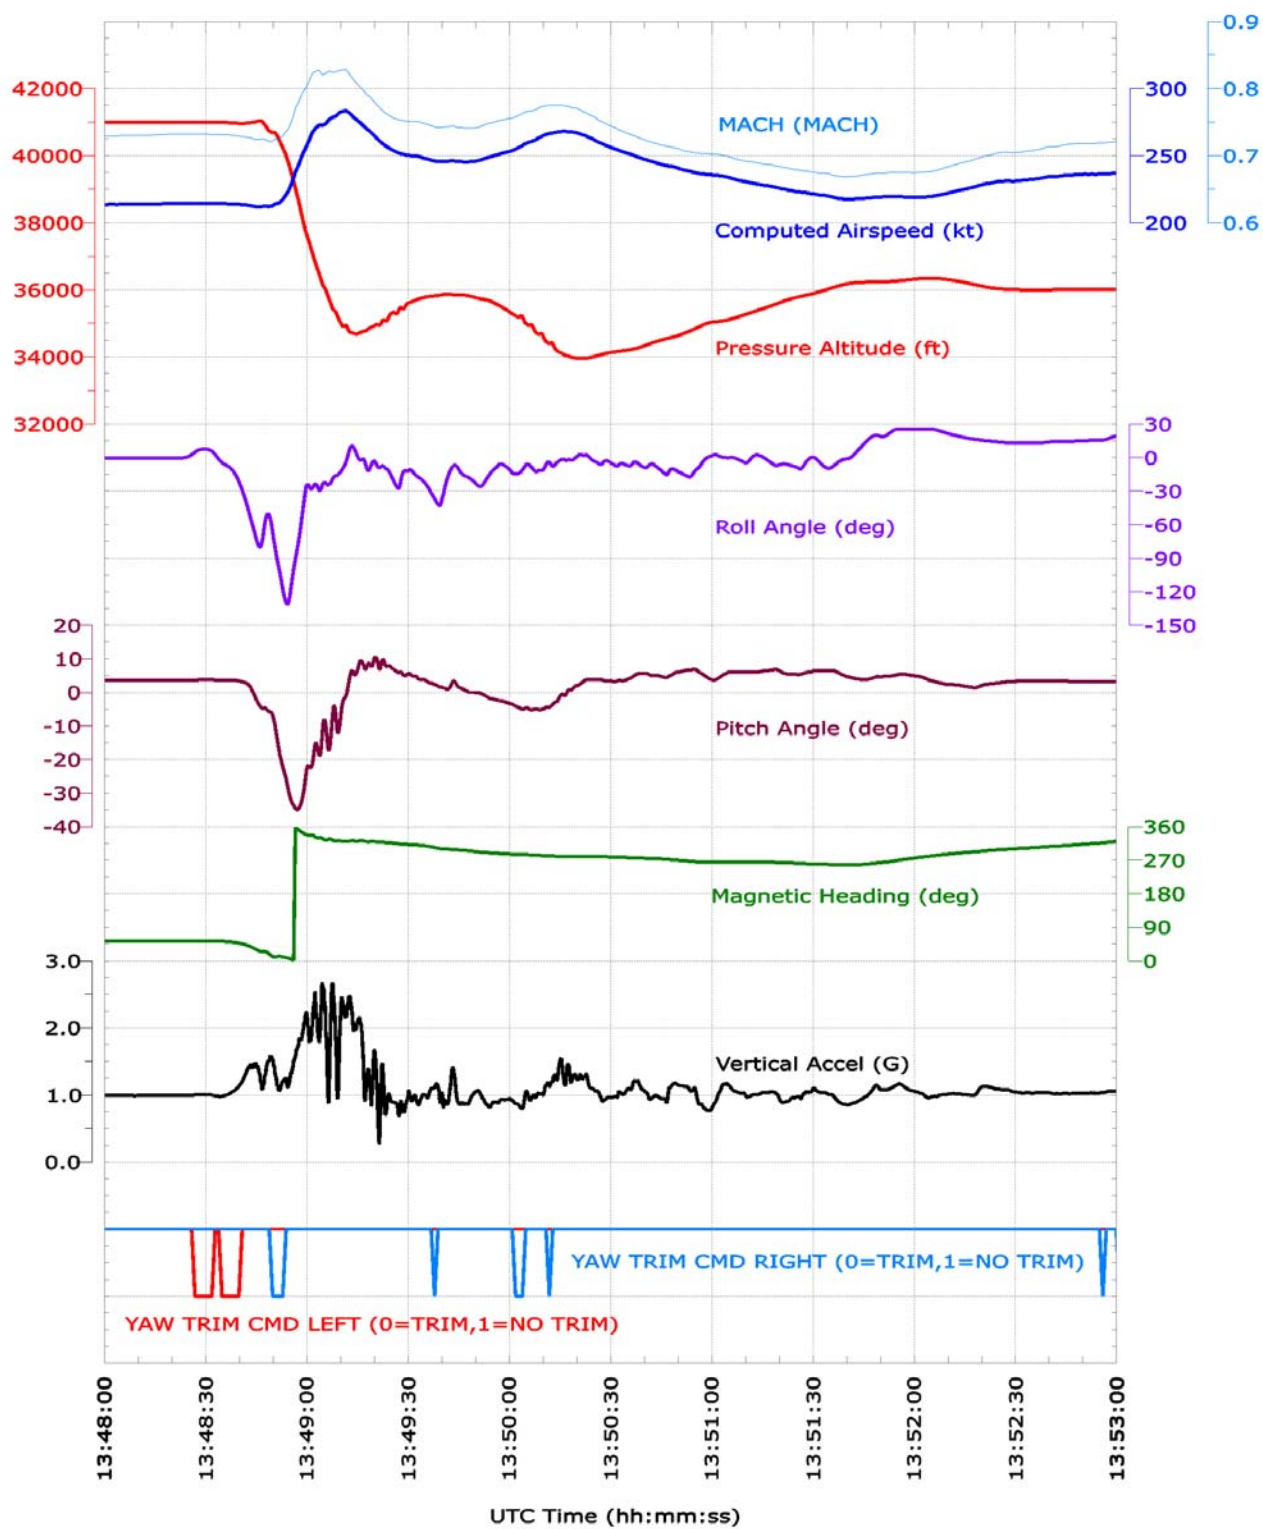
DFDRのデータ

- (1) 自動操縦で飛行中に発生した。
- (2) ラダートリムコントロールを左側に回す操作を記録していた。
- (3) (2)の操作後、機体は少しだけ右に傾いたあと、左側に偏向し始め、左に傾いて降下を始めた。さらに、ピッチ角が下がり急激に降下した。
- (4) 左側へのバンク角は最大131.7度、ピッチ角は下向きに最大35.0度を記録していた。
- (5) 機体は約41,000フィートから約34,700フィートまで急降下した。
- (6) また、降下中に速度が制限値(マッハ0.82)を超えてマッハ0.828、機体の垂直方向に掛かる加速度も制限値(+2.5G)を超えて+2.68Gを記録していた。
- (7) 機首方位は当初約52度であったが、姿勢回復時には約257度まで変化した。
- (8) 機長は、副操縦士の操作で機体の姿勢が概ね回復したころに入室した。
- (9) 重大インシデント発生後の機体点検としては、6日夜に速度超過対応する点検、7日に加速度超過に対応する点検、8日に失速に対応する点検が実施され、異常は発見されなかった。

JA16AN(ANA140-2011.9.6) DFDR DATA
