第十一天竜丸転覆事故調査の進捗状況について

事故発生場所付近における現地計測

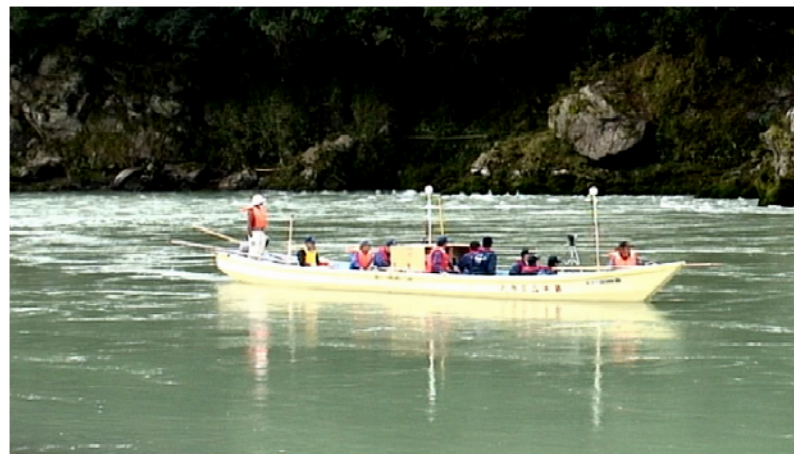
船体の挙動の計測風景

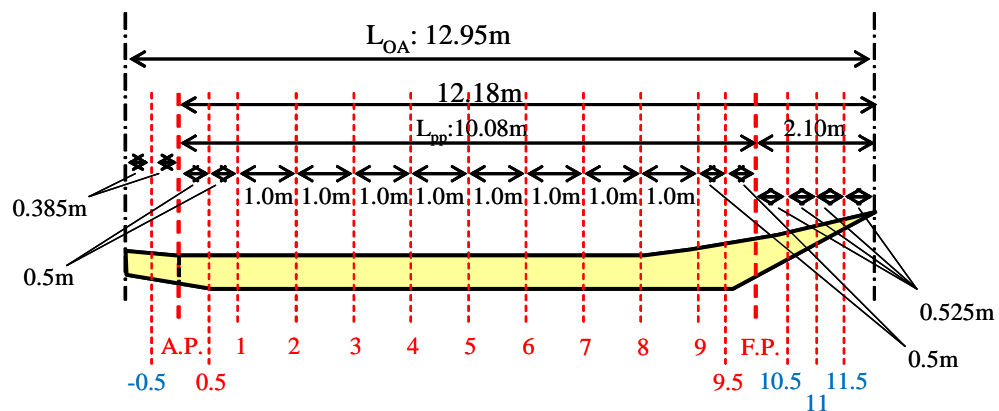
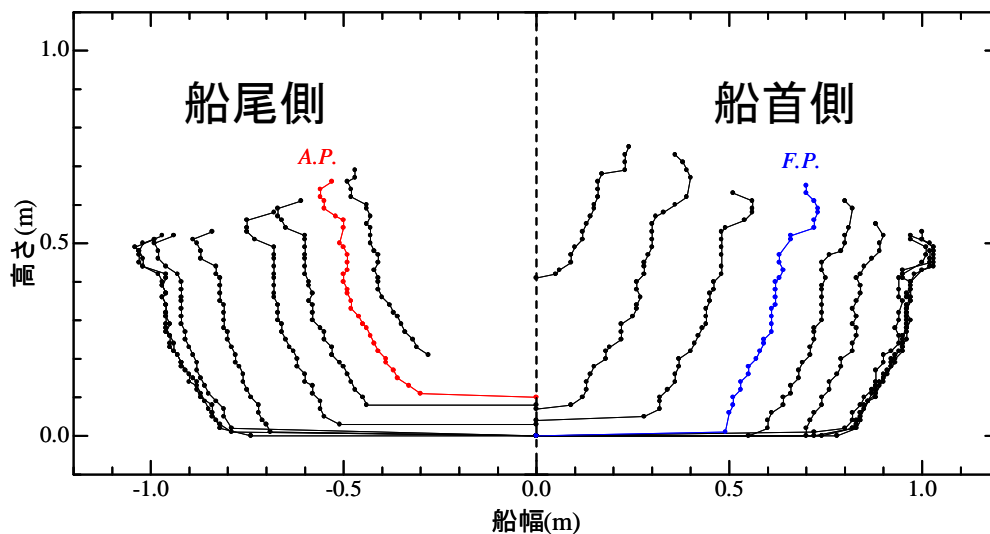
同型船の形状の計測結果

10月に同型船(全長12.95m幅2.04m、深さ0.51m)について、次の上図のとおり長さ方向の17ヶ所について、船殻外形形状(横断面形状)を3次元レーザースキャナー装置により計測しました。計測結果は下図のとおりです。
