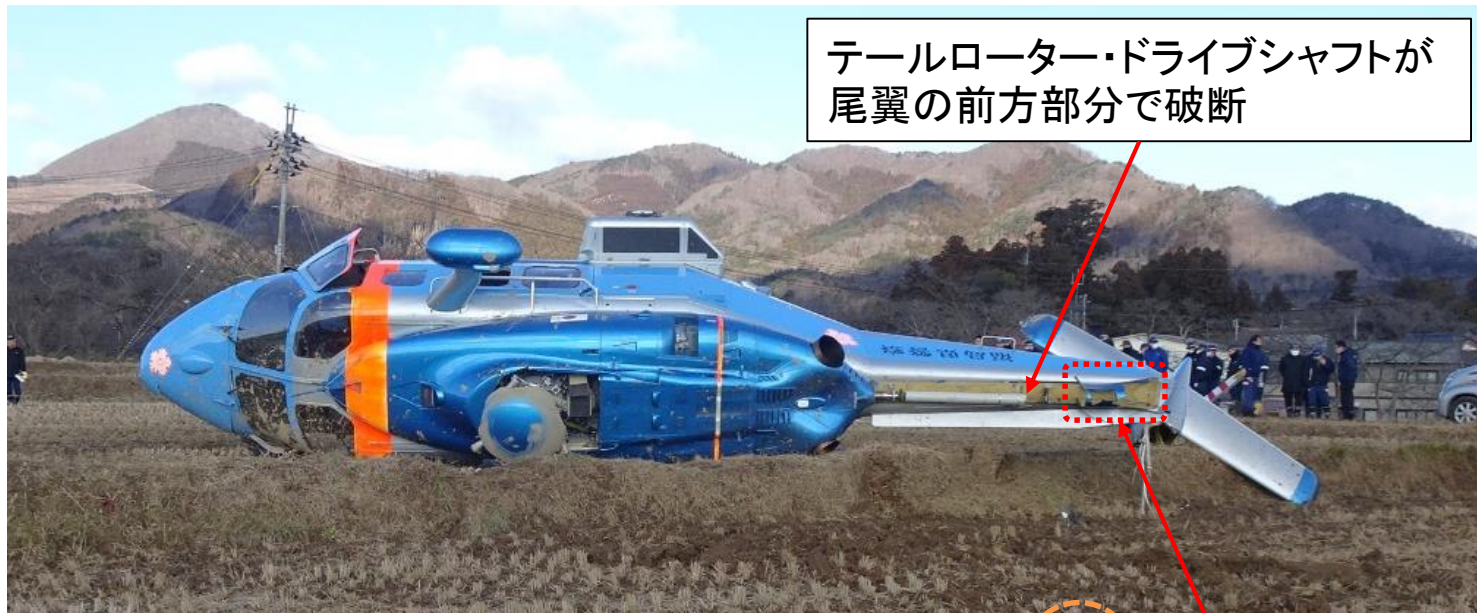
写真1

テールローター・ドライブシャフトが  
尾翼の前方部分で破断

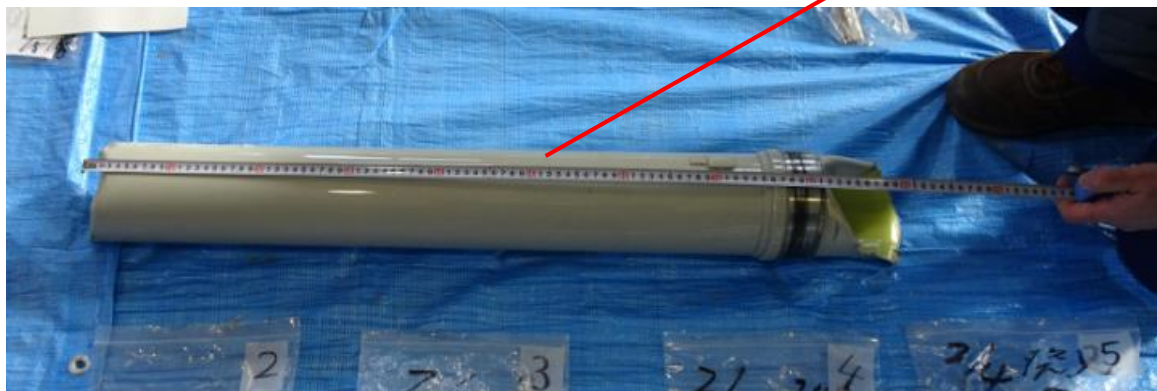
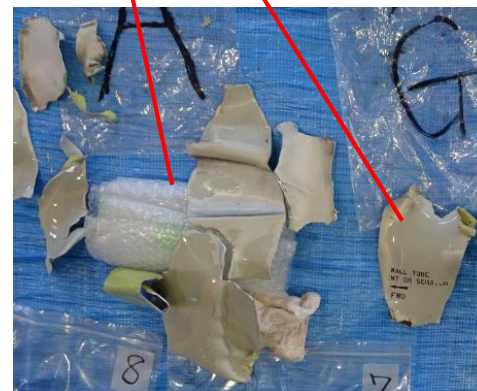
写真3

**赤色部分** : 不時着場所から北側に約1.5km離れた山中で発見

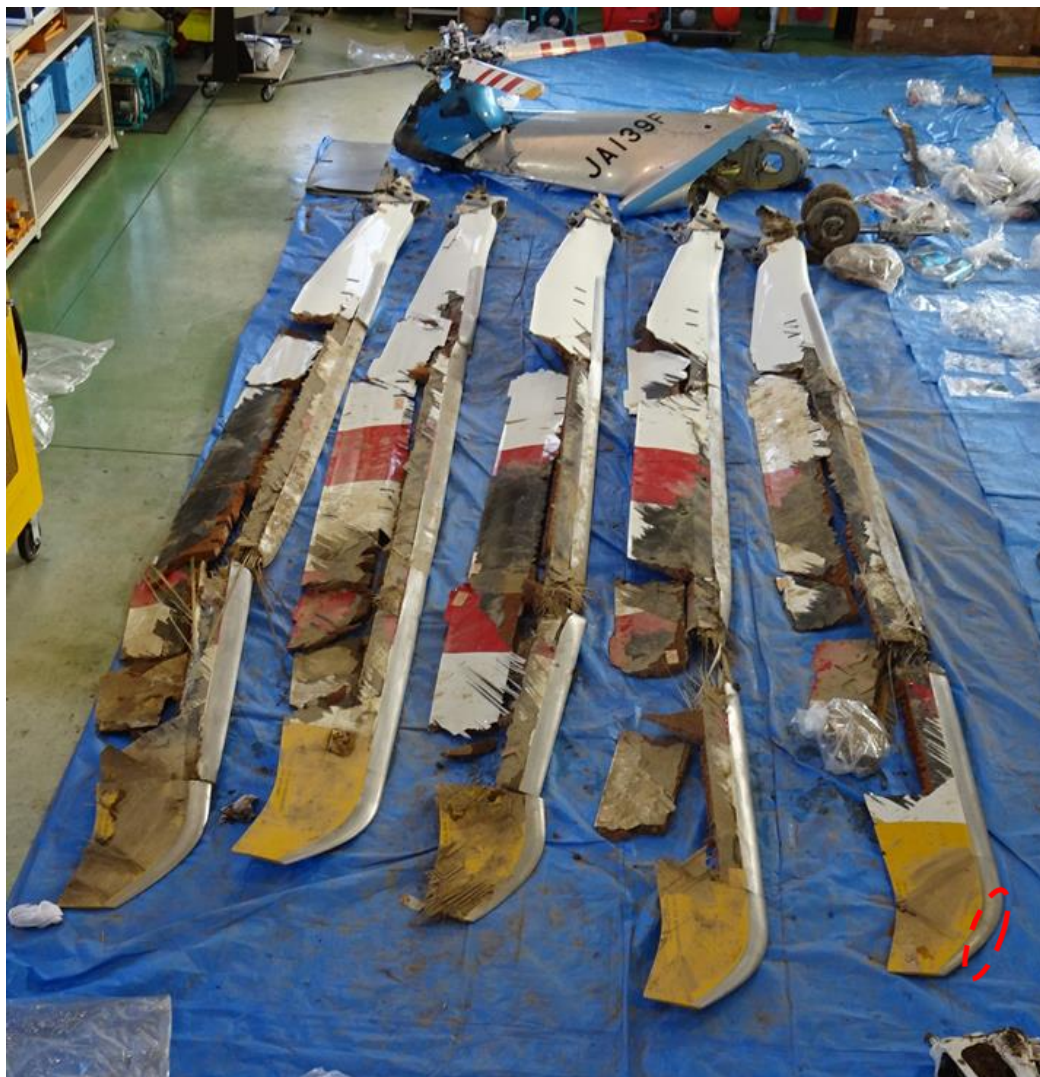
写真4

メインローター・ブレード5枚の残骸

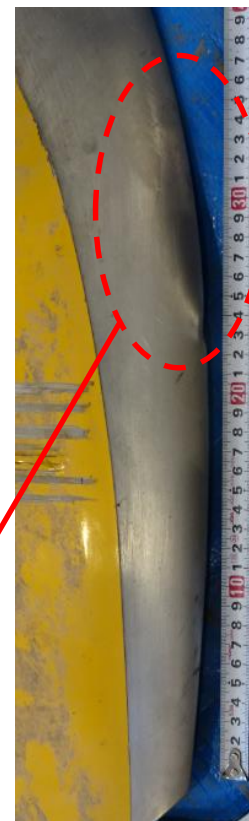
写真5

メインローター・ブレードの先端部の凹み(打痕)

材質 : ニッケル

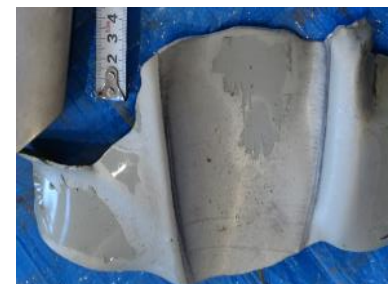
写真6

テールローター・ドライブ  
シャフトの破片の凹み
