燃料油中にカビが繁殖する話

運輸安全委員会事務局地方事務所による分析（那覇事務所）

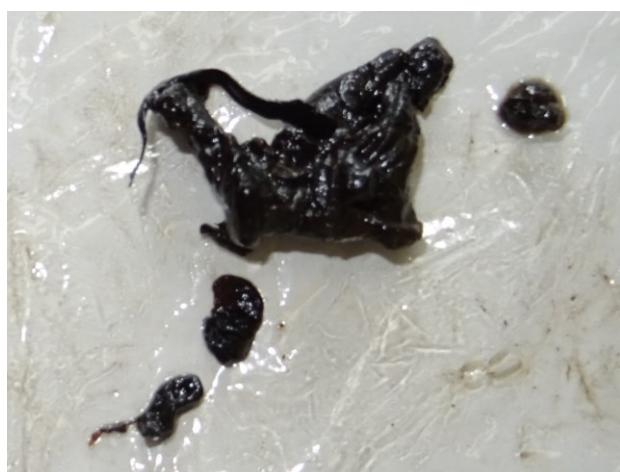
採取した軟粘性のスラッジ

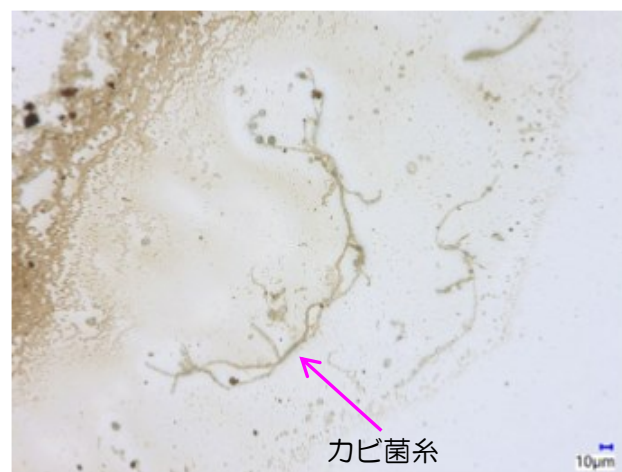
スラッジ中で発見されたカビ菌糸

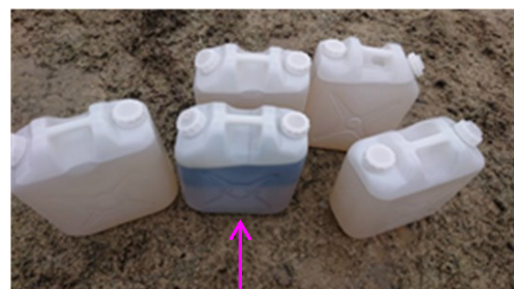
本事故後、燃料油の流出を防止する目的で、燃料油が燃料油タンクから20ℓのポリ容器5個に抜き出されました。回収された燃料油は、ほとんどが薄い褐色透明のものでしたが、ポリ容器1個に黒色の汚損した油がありました。

黒色の汚損した油（下中央）

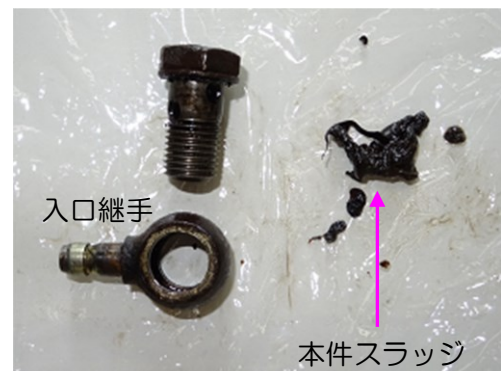
- ① 燃料油タンクの燃料油取出しコックと1次ストレーナの間にある燃料油配管を取り外したところ、1次ストレーナ入口継手及び同継手を固定する穴あきボルト（内部に油が流れる穴があるボルト）の内部が軟粘性のスラッジ（以下「本件スラッジ」という。）によって閉塞していました。

本件スラッジは、黒色で海苔^{つくだに}の佃煮状となっていました。

1次ストレーナ入口継手及び本件スラッジ

A船は、本事故当時、船体が大きく動揺した際、燃料油タンク底部に発生していた本件スラッジが浮遊して主機燃料油配管系統に流れ出し、燃料油の1次ストレーナ入口継手を閉塞させて主機への燃料の供給が途絶え、主機が停止したものと推定されました。

- 1 船長は、長期間にわたって使用されず停船したままの船舶を航行の用途に用いる際、燃料油配管系統にあるストレーナ等の付属装置及び燃料油タンク内部を点検し、燃料油の性状等に異状がないことを確認すること。
- 2 船長は、船体動揺が大きい場合、燃料油タンク内のスラッジが浮遊して、燃料油と共に送られ、燃料油配管系統にある細管やストレーナを閉塞させる場合があることを予見し、燃料油供給圧力及び機関回転数の変化に注意し、緊急時には投錨を想定しておくこと。
- 3 船長及び船舶所有者は、使用燃料にA重油を使用する場合、定期的に燃料油タンクの点検、タンク底部からの水抜き作業及び清掃を行うこと。
- 4 船長及び船舶所有者は、A重油及び軽油の燃料油タンクに防カビ添加剤を投入し、カビの生成を抑制すること。

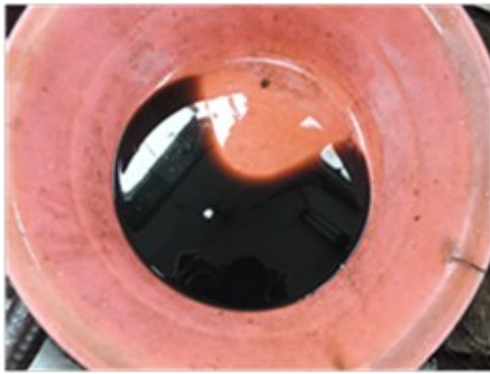
ストレーナ内のA重油

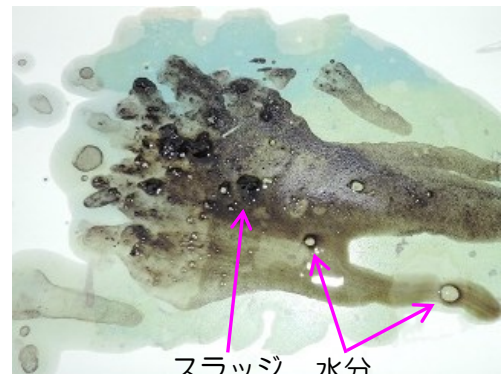
- ② 約120ℓの容量である燃料油タンク底部から採取した^{ざんきぶつ}残渣物には、本件スラッジのようなスラッジが堆積しており、水分も局在していました。

スラッジ 水分
燃料油タンクの残渣物

カビの繁殖を抑えるためには、定期的にドレン切り（タンク底部からの水の排出）を行って、タンク内の水分を除去することが重要です。

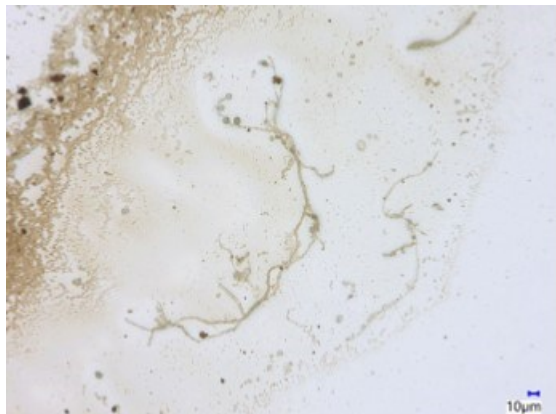
試料1及び試料2のスラッジについて、顕微鏡によるカビの有無を確認したところ、表2のとおり、それぞれのスラッジでカビ菌系の存在が確認されたので、A船の使用燃料油にカビ由来のスラッジが発生していることが分かりました。

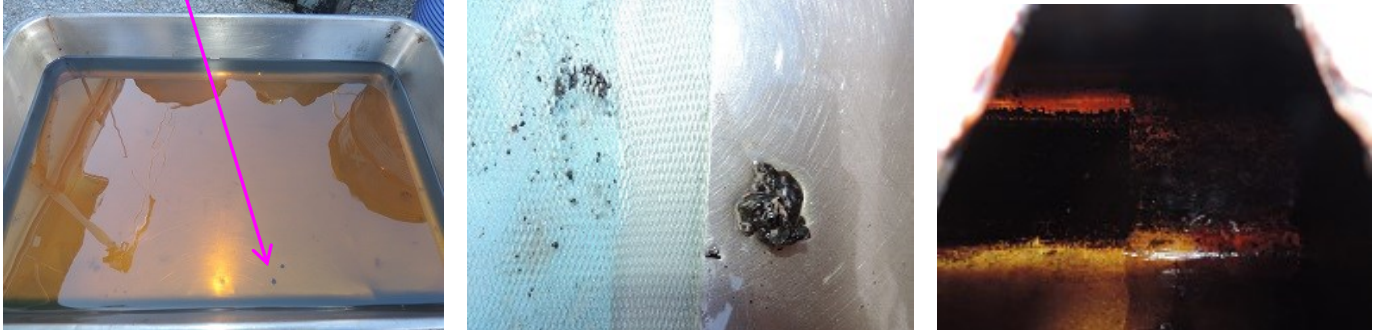
図6 採取したスラッジ等の状態

- a 燃料油タンクから抜き出した軽油は、若干黒みを帯びており、油中に黒色で軟粘性、海苔の佃煮状のスラッジが点在していました。また、本件配管及び燃料油タンクから採取したスラッジは、いずれも同様の特徴がありました。
- b 燃料油タンクの内壁には、黒色で軟粘性のスラッジが付着していました。

燃料油タンクから抜き出した軽油

燃料油タンクから採取したスラッジ

燃料油タンク内壁の状態

B船は、本インシデント当時、船体が高い波を受けて大きく動揺した際、燃料油タンクの底部に堆積していたスラッジが浮遊して燃料油配管系統に流れ出し、本件配管を閉塞させ、燃料油の供給が途絶え、主機が停止したものと考えられます。
