南海電気鉄道株式会社 南海本線 列車脱線事故 (平成29年10月22日発生)

鉄道事故調査報告書 説明資料

運輸安全委員会
平成31年1月

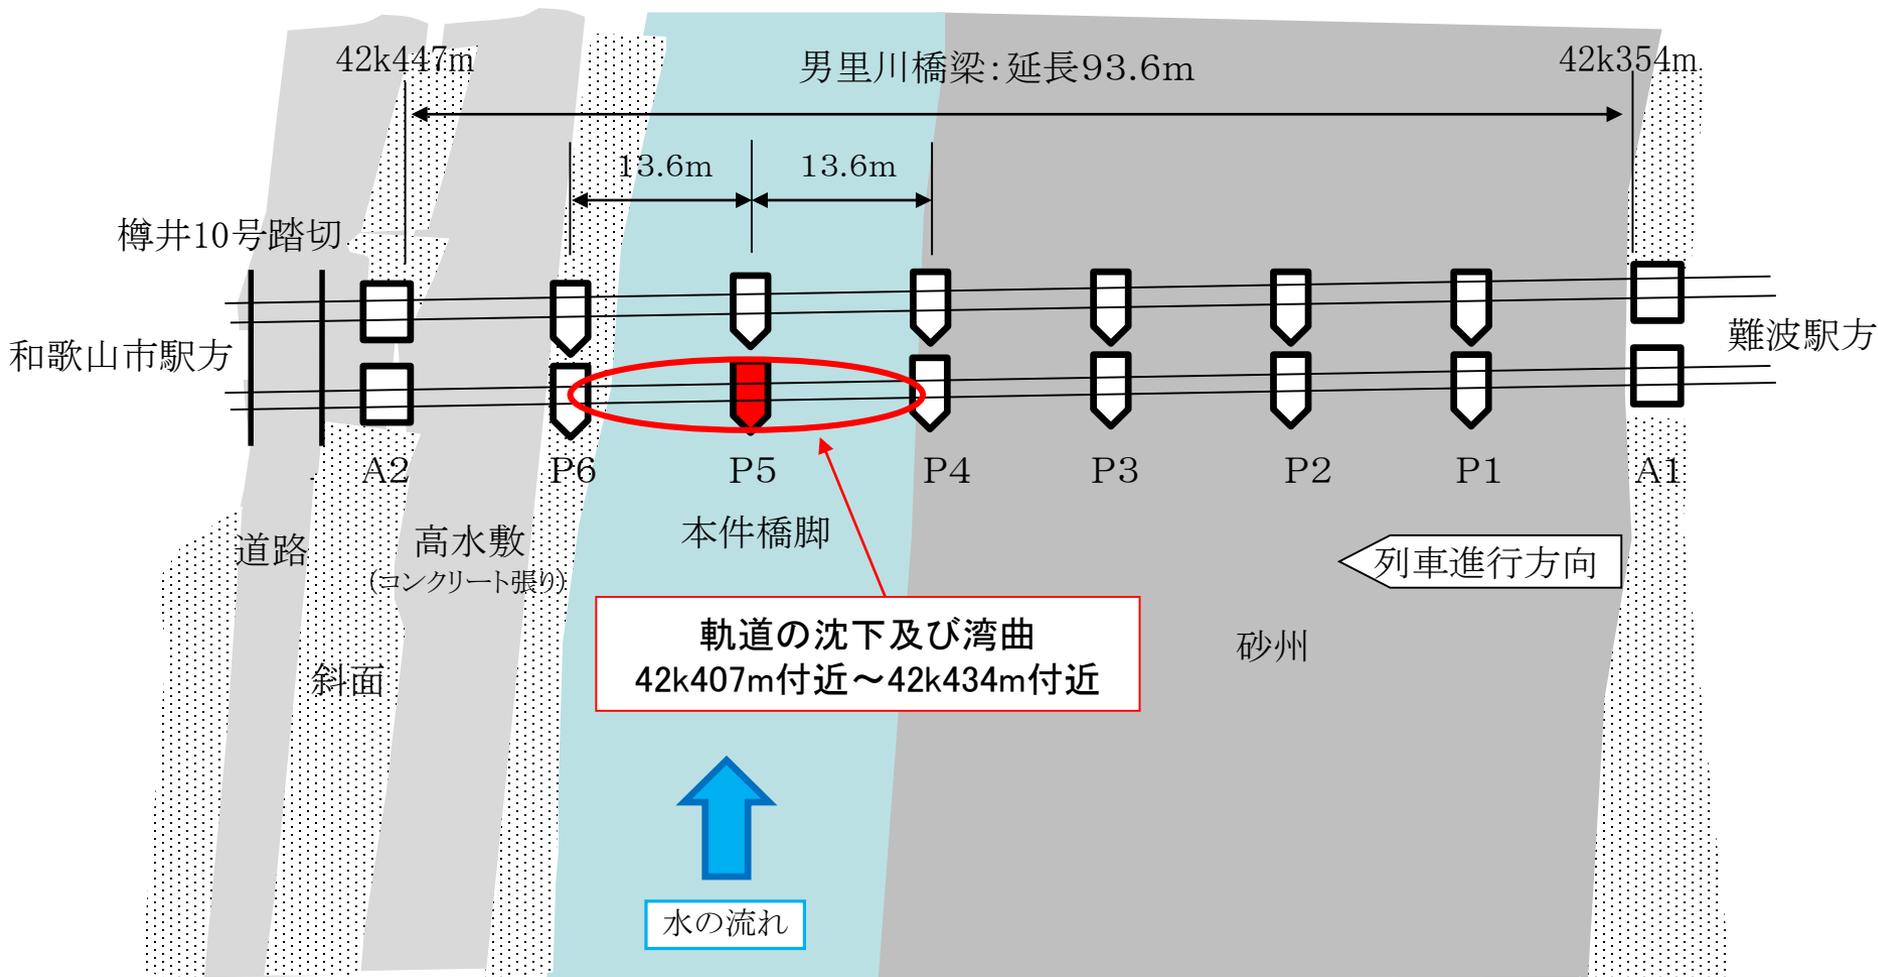
事故現場拡大略図(平面図)

男里川橋梁の下り線第5橋脚が沈下・傾斜し、軌道が沈下・湾曲していた。また、同列車は3両目の後台車第2軸が右側に脱線し、その後復線していた。

軌道の沈下及び湾曲
42k407m付近～42k434m付近

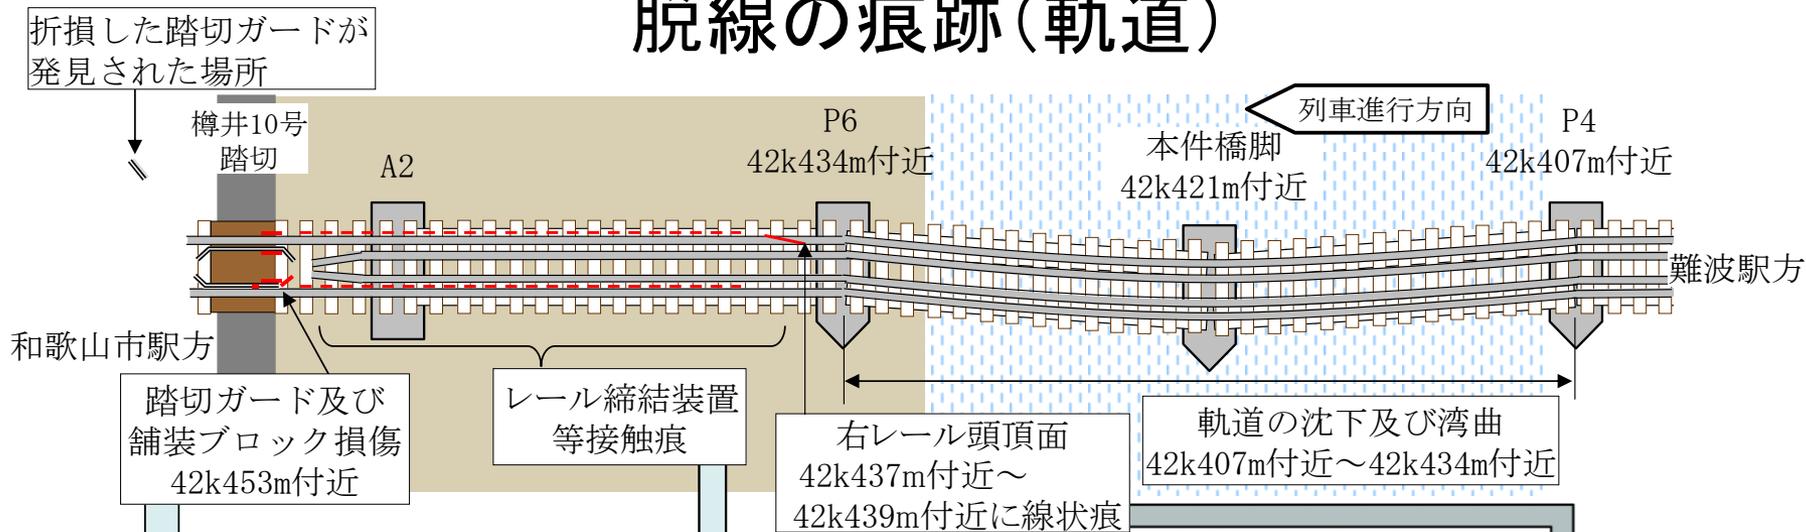
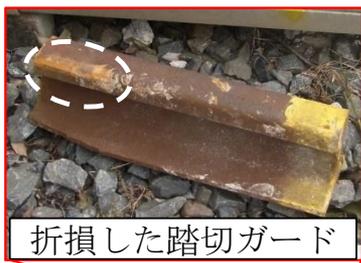
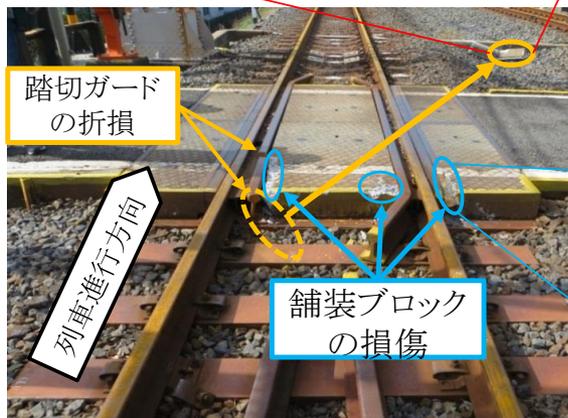
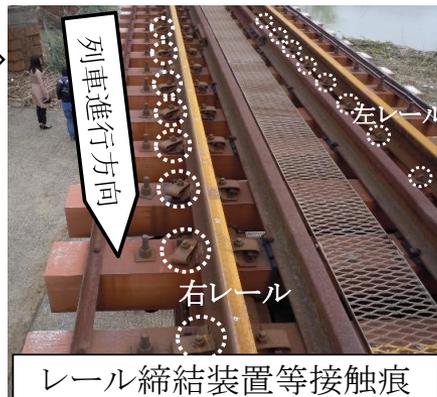
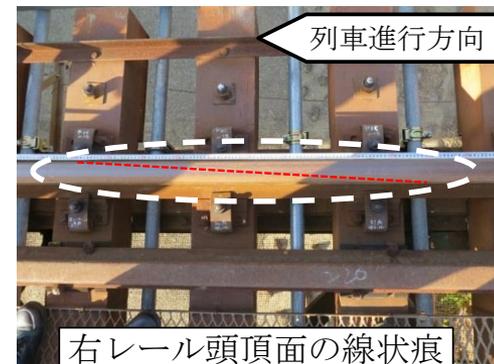
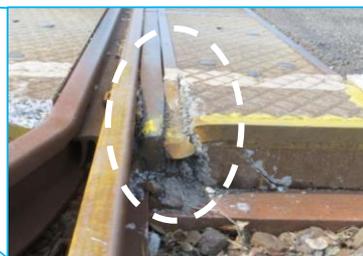
脱線の痕跡(軌道)

- ・ 難波駅起点 4 2 k 4 0 7 m 付近から 4 2 k 4 3 4 m 付近にわたり軌道が沈下し、左に湾曲（最大で下側に約 6 7 cm、左側に約 5 4 cm 変形）
- ・ 4 2 k 4 3 7 m 付近から 4 2 k 4 3 9 m 付近にかけて右レールの頭頂面に、軌間内側から外側へと続く線状痕
- ・ 線状痕の先から樽井 1 0 号踏切までの間の左右レールそれぞれの右側のレール締結装置等が連続的に損傷
- ・ 4 2 k 4 5 3 m 付近において、樽井 1 0 号踏切の左側の踏切ガードが折損、右レール右側の舗装ブロックが損傷

本件列車は、大きく沈下及び湾曲した軌道上を走行したため、軌道が沈下及び湾曲した箇所の終端付近である 4 2 k 4 3 9 m 付近において、3 両目後台車第 2 軸が右側に脱線し、4 2 k 4 5 3 m 付近において、樽井 1 0 号踏切の踏切ガードと舗装ブロックに衝撃したことにより復線したものと推定される。

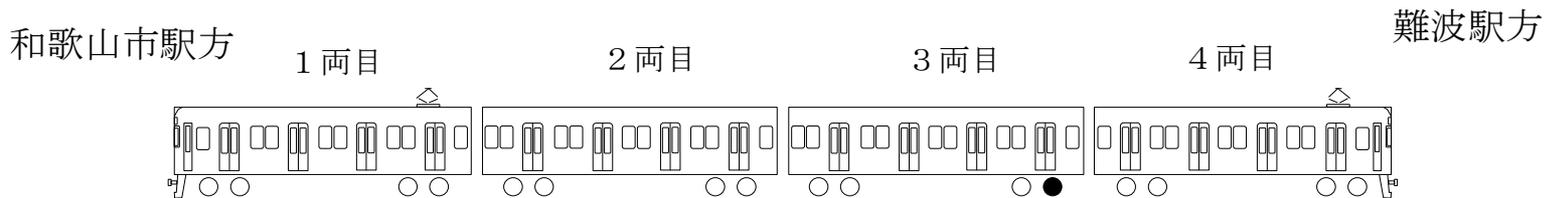
脱線の痕跡(車両)

● : 脱線して走行した後に復線したと推定される輪軸

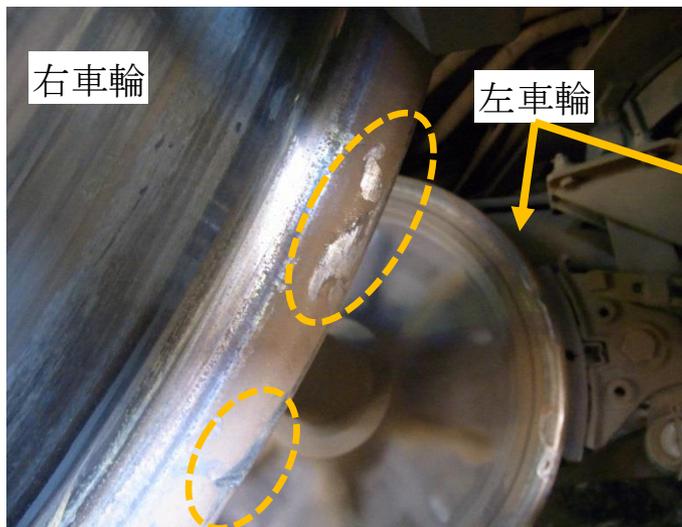
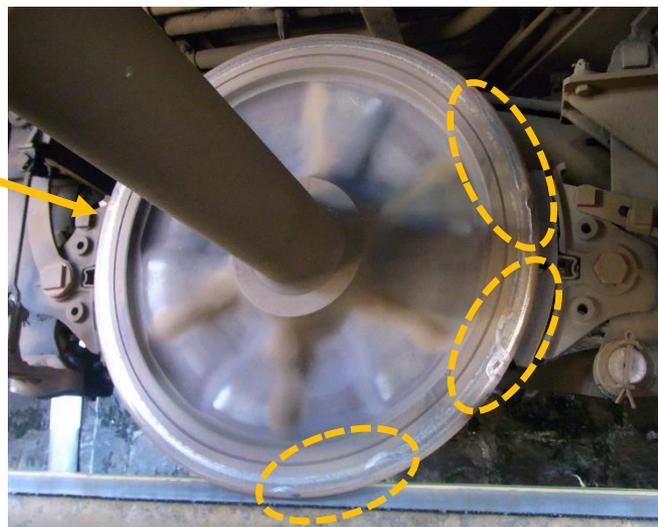
3両目後台車第2軸の車輪の打痕及び擦過痕

- ・ 3 両目後台車第 2 軸の両車輪のフランジ先端部等に打痕や擦過痕

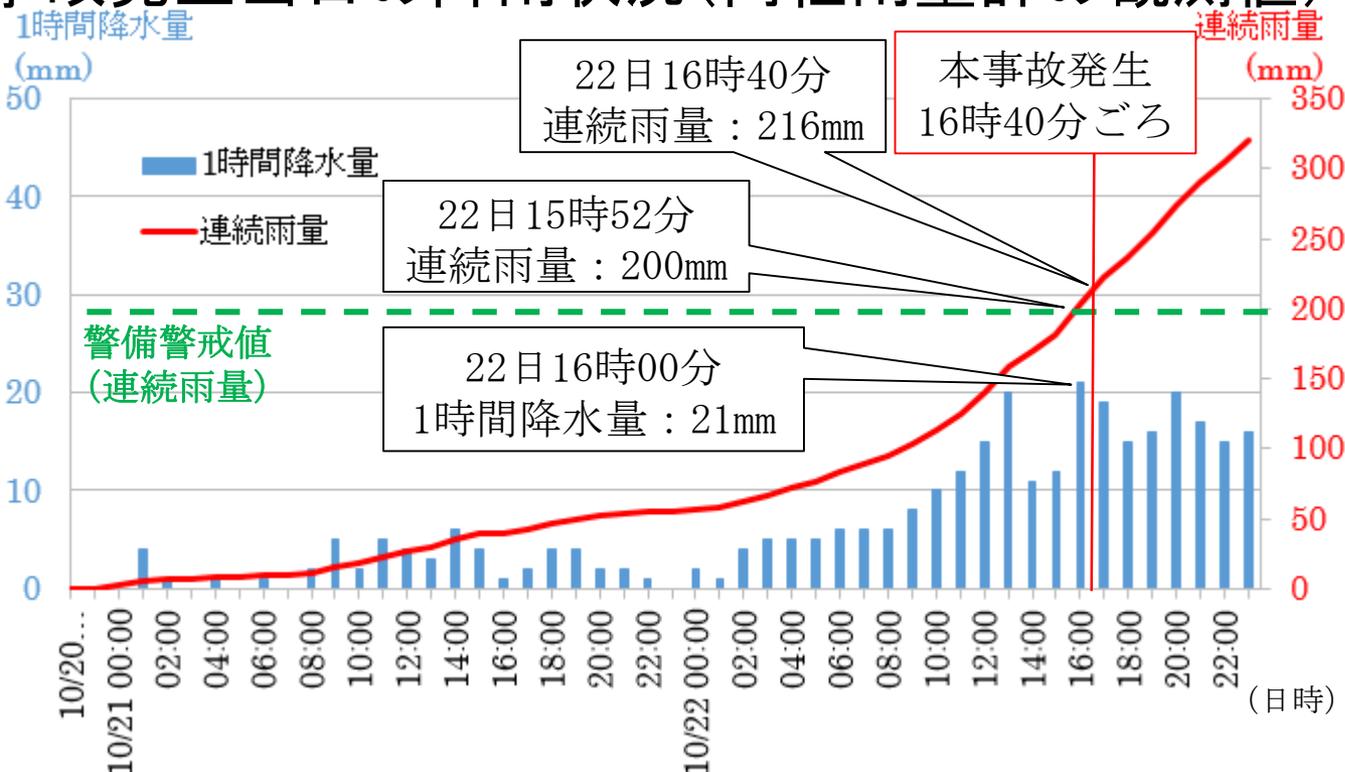
事故発生当日の降雨状況(同社雨量計の観測値)

事故発生当日は、台風第21号の接近に伴い、事故現場を含む広い地域で降雨が続いていた。

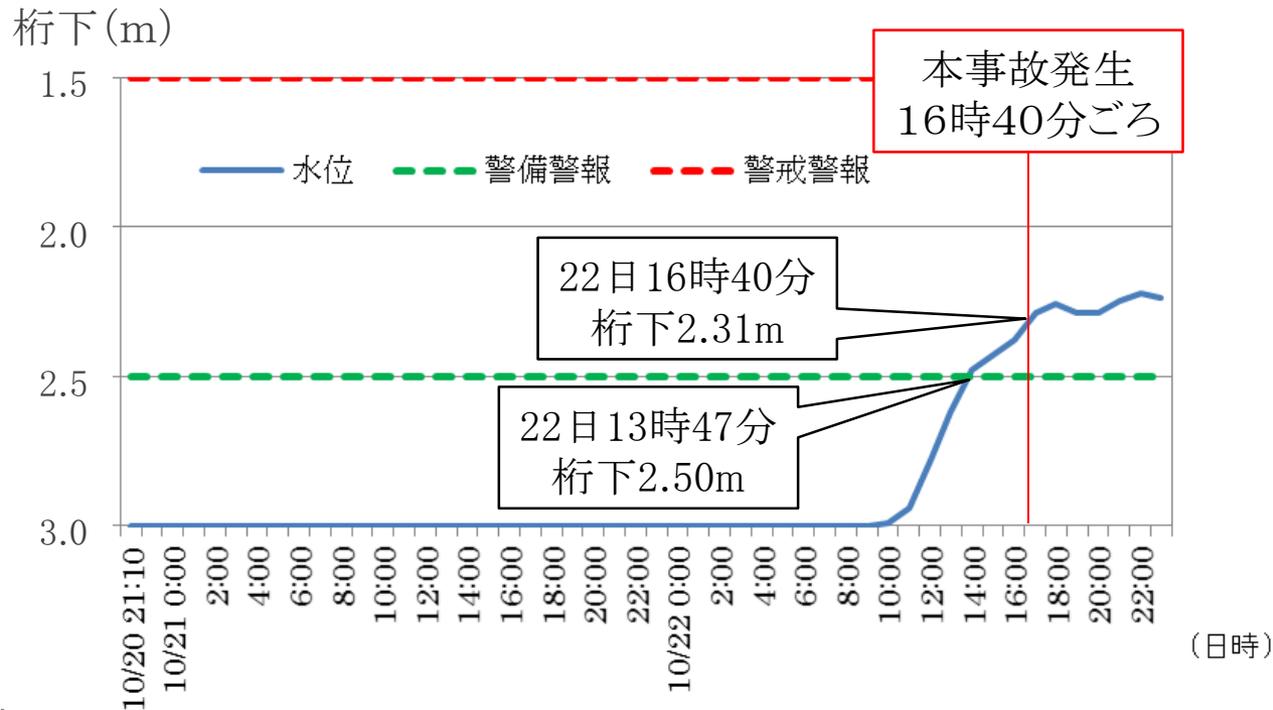
事故発生当日の河川水位の状況(同社水位計の観測値)

- ・ 事故発生時点（16時40分ごろ）に桁下2.31mまで水位が上昇
- ・ 平成2年以降、桁下2.50mを超える水位を観測したのは今回で12回目
- ・ みお筋が本件橋脚付近に位置するようになった平成20年以降において、今回の水位上昇量は3番目

本事故発生時の河川水位は、高かったものと考えられるものの、同程度の水位は数年に一度の間隔で観測されていることから、特別に高い水位というものではなかったと考えられる。

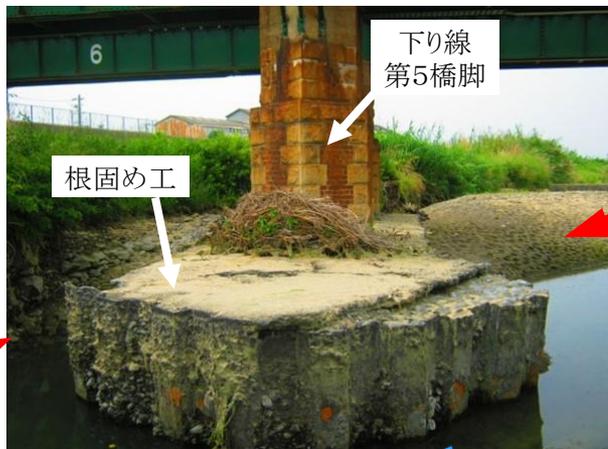
事故発生前の下り線第5橋脚の根固め工の状況

洗掘防護工である根固め工の側面が損傷し橋脚基礎部が露出

- ・ 平成24年に根固め工側方部が損傷（ぐり石等の流失）
- ・ 平成24年から平成26年にかけて、ぐり石等の流失が進行し、フーチングの側面が露出

本件橋脚周辺の河床の低下や根固め工の損傷等、本事故発生以前から本件橋脚の洗掘に対する防護機能が低下していたところに、本事故発生当時の増水した河水によって、本件橋脚周辺の広い範囲で洗掘が発生し、支持地盤が大きく減少したことにより、本件橋脚が沈下及び傾斜したものと考えられる。

- (1) 本件橋脚を鋼管杭による杭基礎形式とし、鉄筋コンクリート構造として新設した。
- (2) 本件橋りょうの本件橋脚以外の全橋脚に対し鋼矢板締切工（長さ4.5m）による洗掘対策工事を実施した。さらに、橋りょう下の河床面全体に異形コンクリートブロック工による河床低下対策工事を実施することとした（平成31年5月末までに完了予定）。
- (3) 同種構造の9橋りょう（38橋脚）に対し緊急点検を実施し安全性に問題ないことを確認した。
- (4) 本件橋りょうに、橋りょうの傾斜検知による列車緊急停止システムを導入し、実証試験を行うこととした。
- (5) 河川水位に対する運転規制値を見直すとともに、新たに停止警報（運転中止）を追加した。
- (6) 橋りょうの洗掘に対する検査方法を以下の通り見直した。
 - ・河川橋りょう点検時には、橋脚周りの河川状況や環境の変化、洗掘防護工の変化等に関しても、構造物管理支援システムを用いて一括管理する。
 - ・鉄道構造物等維持管理標準（構造物編）の解説で提案されている「洗掘を受けやすい橋梁を抽出するための採点表」を用いて、洗掘に対する要注意橋りょうの判定を行う。
