(株) 横浜シーサイドライン 金沢シーサイドライン 鉄道人身障害事故 (令和元年6月1日発生)

調査報告 説明資料

運輸安全委員会

令和3年2月

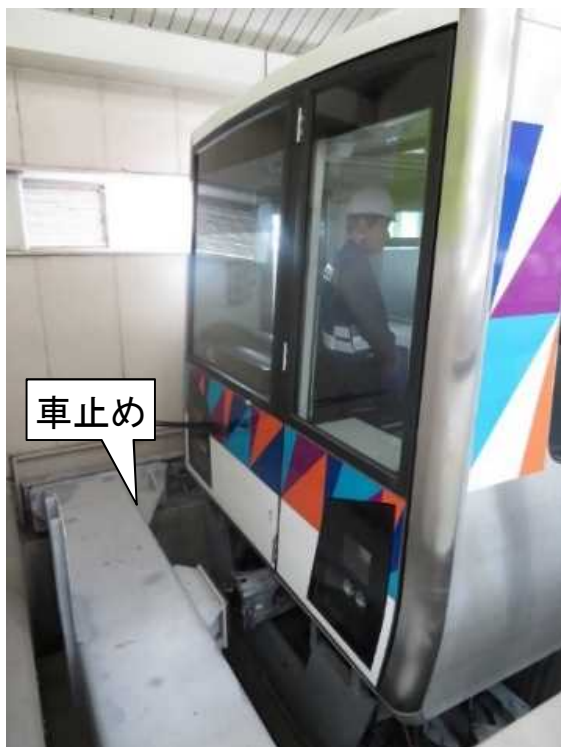
- ・ 中間連結器の曲がり、妻板の変形、天井パネル及び床板の変形、貫通路の渡り板の変形などが発生した。

車止めへの衝突の状況
(5両目)

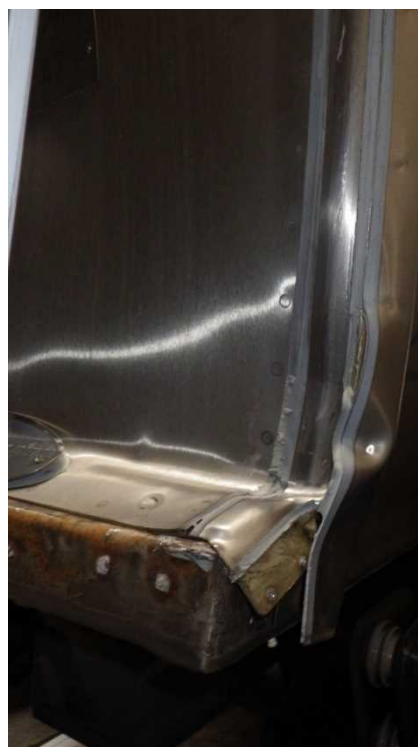
妻板の凹み
(2両目新杉田駅方)

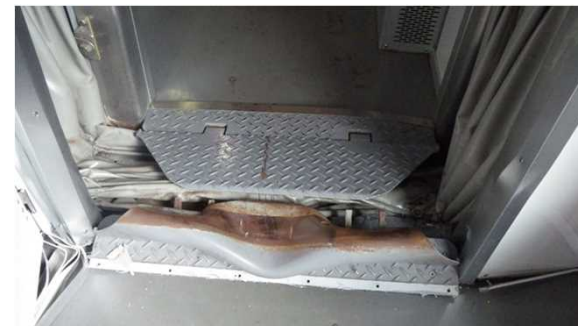
車内(2両目～3両目連結部)
