# 東京都交通局

## 日暮里・舎人ライナー 列車脱線事故

(令和3年10月7日発生)

鉄道事故調査報告書 説明資料

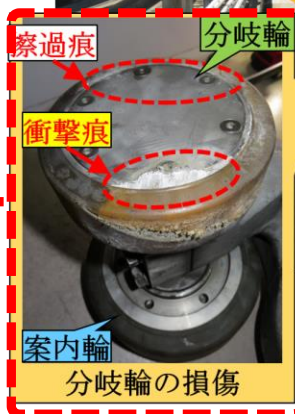
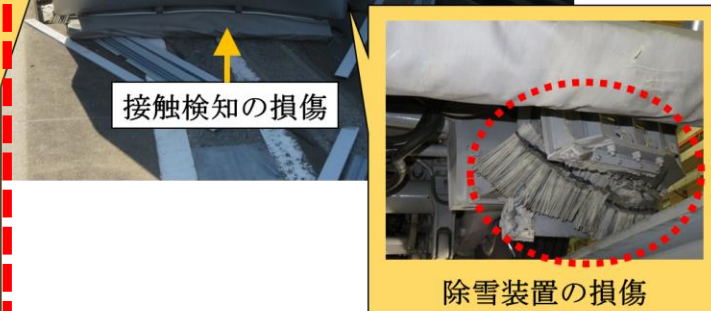
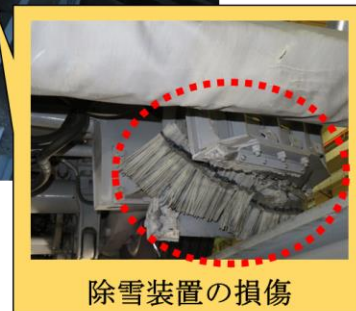
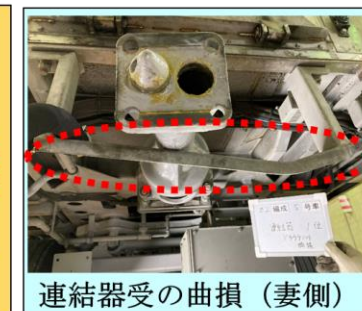
前台車・右側  
の分岐輪

同分岐輪にのみ**衝撃痕**  
が認められた

脱線に至る過程については、上記の地震動により列車がロール方向に大きく揺すられ、1両目前台車の右側分岐輪が案内軌条に乗り上げ、案内軌条が脱落した。その影響で、同台車は走行路の右寄りを走行したため、その先の走行路左側に設置された固定案内板の外側に同台車の左側分岐輪が逸脱し、脱線したものと考えられる。

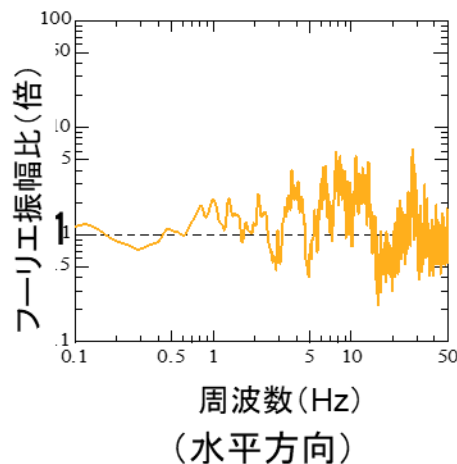
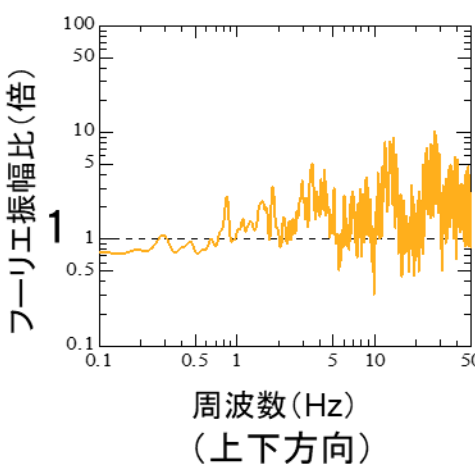
(c) 事故現場付近／西新井大師西駅付近

事故現場付近の地盤は、周辺に比べ地震増幅率が大きい。

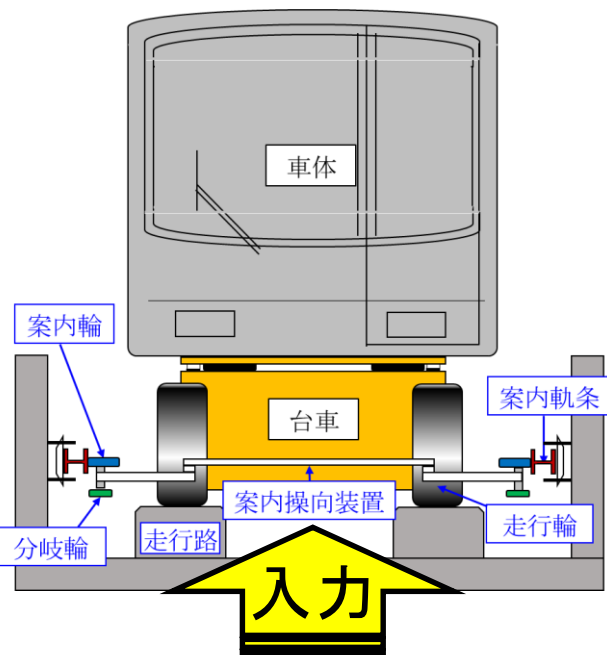
構造物天端の  
推定振動波形(時刻歴)

構造物の回転挙動の影響を考慮すると、  
分岐輪が案内軌条の頂上を超える高さまで浮き上がる。

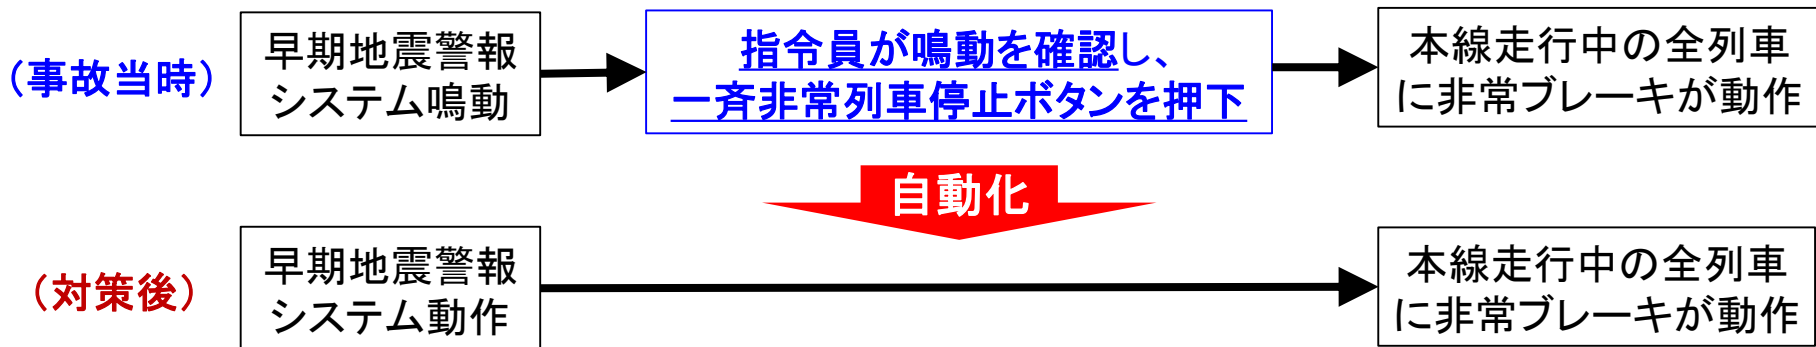
約40m手前で停止

事故当時、自動化していれば、分岐部進入前に停車していた可能性

早期地震システム動作時、より迅速に列車を停止させるため、これまで指令員が行っていた早期地震警報システム動作時の手動による一斉非常列車停止操作を自動化した。
