# 鉄 道 事 故 調 査 報 告 書

島原鉄道株式会社 島原鉄道線西有家駅～龍石駅間 踏切障害事故

平成20年12月19日

運 輸 安 全 委 員 会

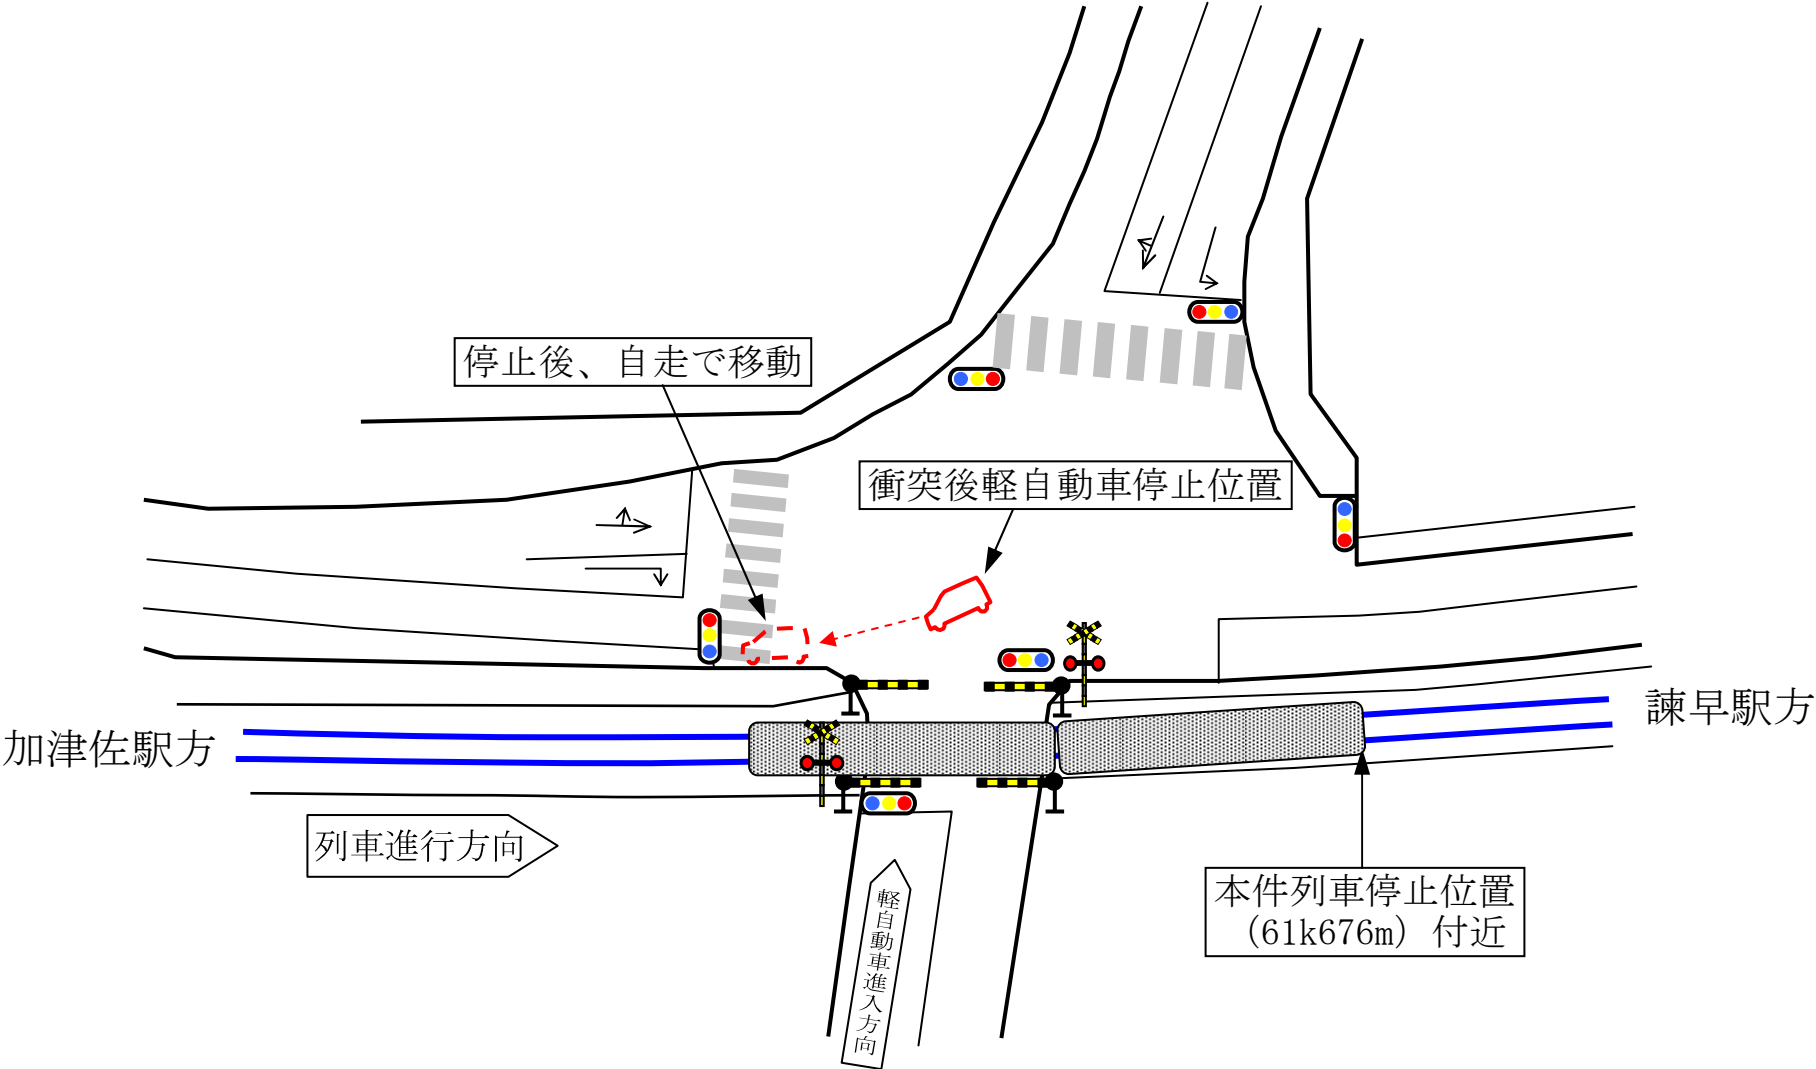
付図4 事故現場略図

(1) 本件列車の停止位置は61k676m付近で、本件踏切中心から約25m先であった。軽乗用車は、衝突地点から約4m前方で線路中心から左側約8mの位置に停止した。衝突地点近くの道路上には軽自動車のタイヤによるものと思われる痕跡があった。

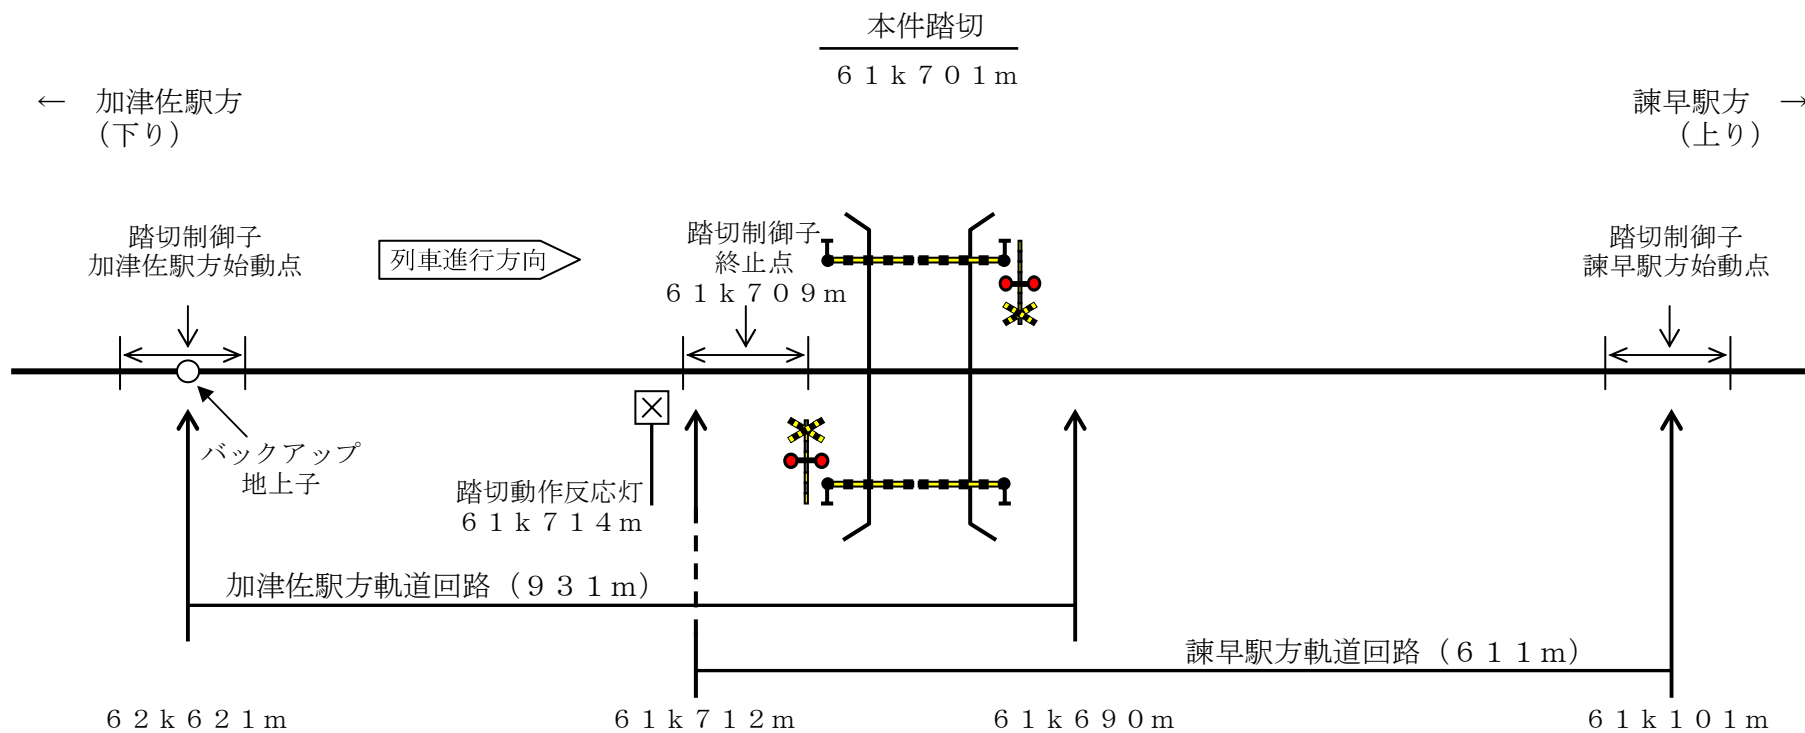
付図5 本件踏切保安装置略図

本件踏切は、2.6.2.1(10)に記述したように、踏切制御子による制御と軌道回路による制御の二重系の制御としており、各制御は以下による。

(1)及び(2)の方式を用い、少なくともどちらか一方が警報開始制御であれば本件踏切は警報を開始し、それ以外の場合、本件踏切は警報しない。

(1)及び(2)の方式で出力された警報開始制御を照合し、双方が警報開始制御の場合には、交通信号機の信号灯は「赤」を現示する。なお、警報開始制御の照合が一定時間以上不一致の場合には、交通信号機の信号灯は「消灯」する（以下「異常処理」という。）。

① 踏切制御子による制御については、2.6.2.2(1)及び2.9(2)①に記述したように、対向列車が諫早駅方始動点及び終止点を通過後、加津佐駅方始動点に進入した情報が得られなかったため踏切制御が初期状態に復せず、その後、本件列車が加津佐駅方始動点に進入したことを検知したため、これを対向列車がこの区間に進入したものとみなし、踏切の制御が初期状態とされたことにより、警報開始制御が出力されなかったものと考えられる。

④ 2.6.2.2(3)に記述したように、本件踏切は踏切制御子と軌道回路のどちらか一方が警報開始制御となれば、警報を開始する仕組みとなっているが、今回、警報が開始されなかったのは上記①から③に記述したように、踏切制御子による制御においては警報開始制御が出力されず、また、軌道回路による制御においては列車を検知したにもかかわらず強制スイッチで警報

- (1) 本件踏切廃止までの間、本件踏切に監視員2名を配置するとともに列車は踏切手前で一旦停止
- (2) 鉄道施設の総点検の実施
- (3) 従業員に対する事故検証の実施
- (4) 安全推進委員会の設置
- (5) 教育・訓練体制の見直し
- (6) 本件踏切の強制スイッチの撤去

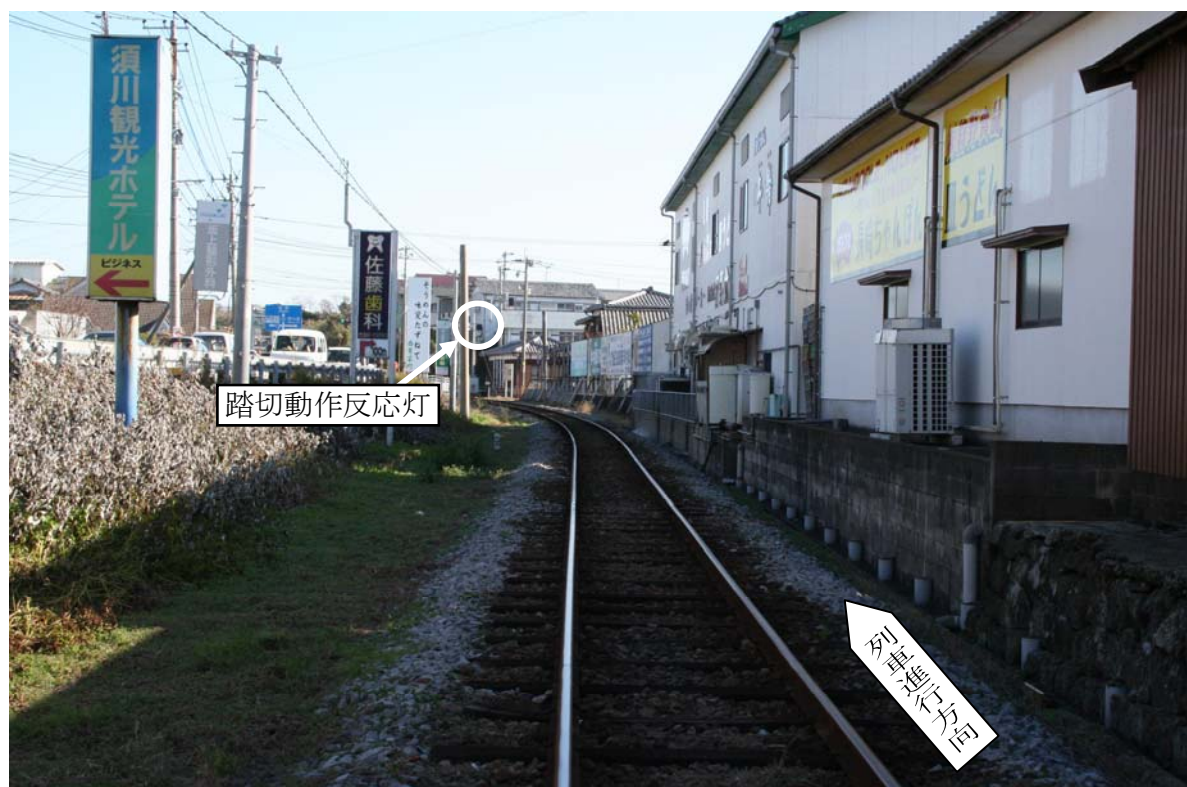
写真3 列車側から見た本件踏切の見通し状況（その1）

本件踏切は見通しが悪く、左右を確認したときには本件列車は見えなかった。本件踏切に進入するときも遮断かんは降下しておらず、警報音も鳴っていなかった。本件列車の警笛も聞こえなかったので本件列車の接近には気づかなかった。

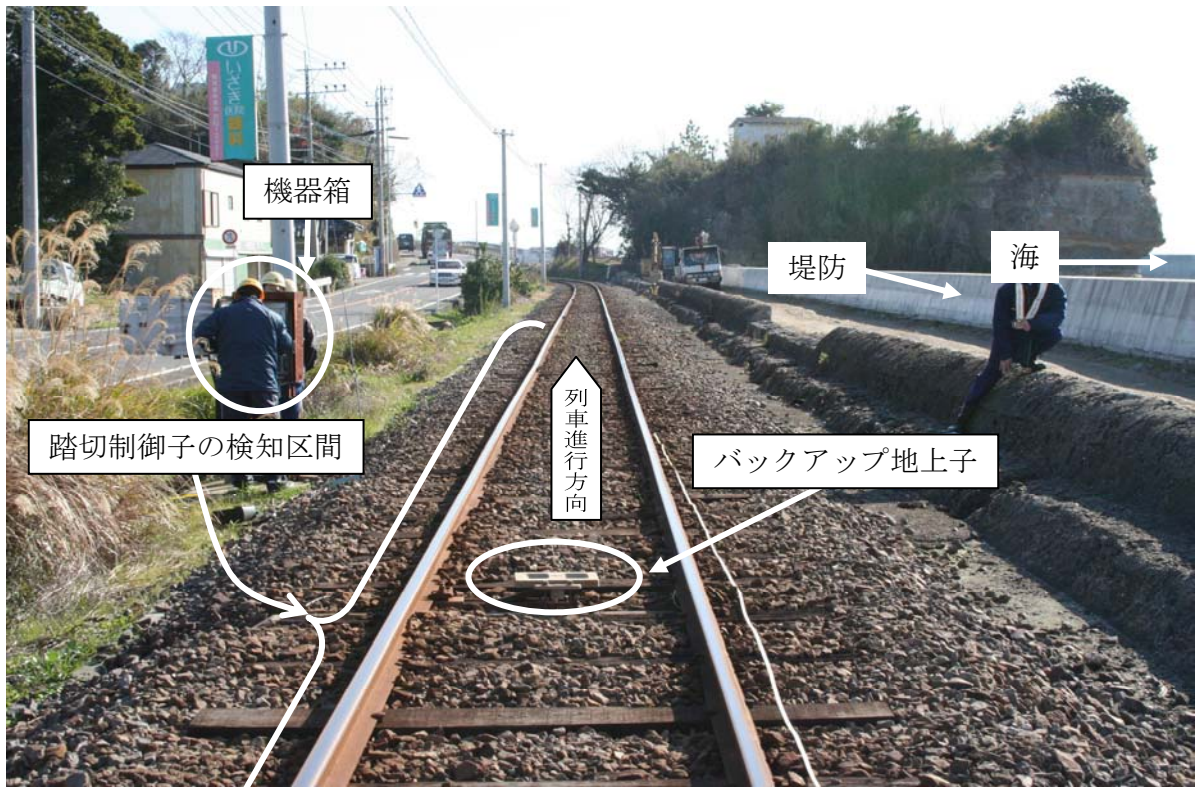
写真5 加津佐駅方始動点付近の状況

- (2) 列車に設置されたATS車上装置を利用して列車検知を行うためのバックアップ地上子（以下「バックアップ地上子」という。）を平成12年9月に加津佐駅方始動点付近に設備した。

このバックアップ地上子は、ATS車上装置から情報が送信されないと、

バックアップとして機能しないものである。また、バックアップ地上子の検知情報は、加津佐駅方始動点の踏切制御子の検知情報と併せて同始動点の検知情報となっている。

- (3) バックアップ地上子の設置に関しては、鉄道事業法第12条第2項に定められた鉄道施設の変更に係る届出を九州運輸局長に対して行っていなかった。(写真5参照)

b 2.6.2.4(2)に記述したように、バックアップ地上子が加津佐駅方始動点付近に設置されていたが、2.7に記述したように、対向列車のATS車上装置が故障したため、ATSを解放して、ATS車上装置から情報を送信しない状態としていたことから、バックアップ地上子によるバックアップが機能しなかったこと

なお、同社が設置したバックアップ地上子は、ATS車上装置が故障し、情報が送信されないと、バックアップとして機能しないものであった。

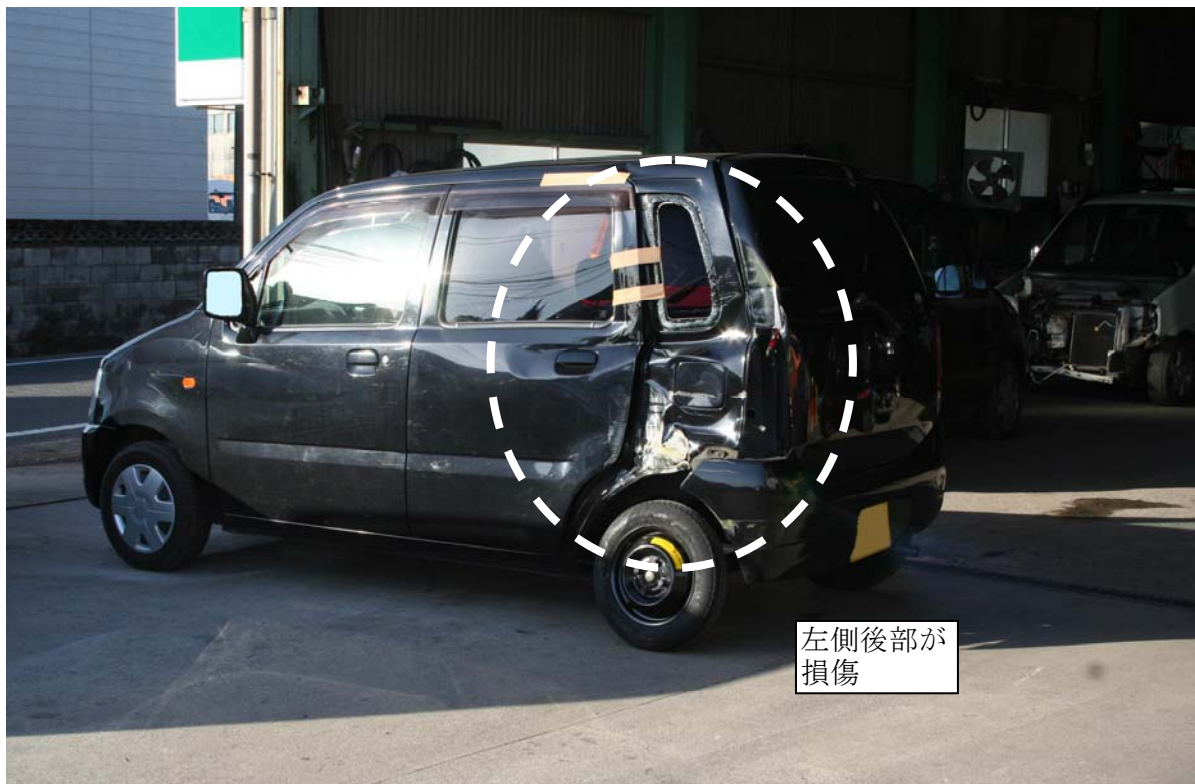
写真6 軽自動車の損傷状況

軽自動車の左側後部が損傷した。
