鐵道事故調查報告書

I 九州旅客鉄道株式会社日豊線南延岡駅構内
列車脱線事故

発生日時：平成18年9月17日 14時04分ないし05分

発生場所：宮崎県延岡市

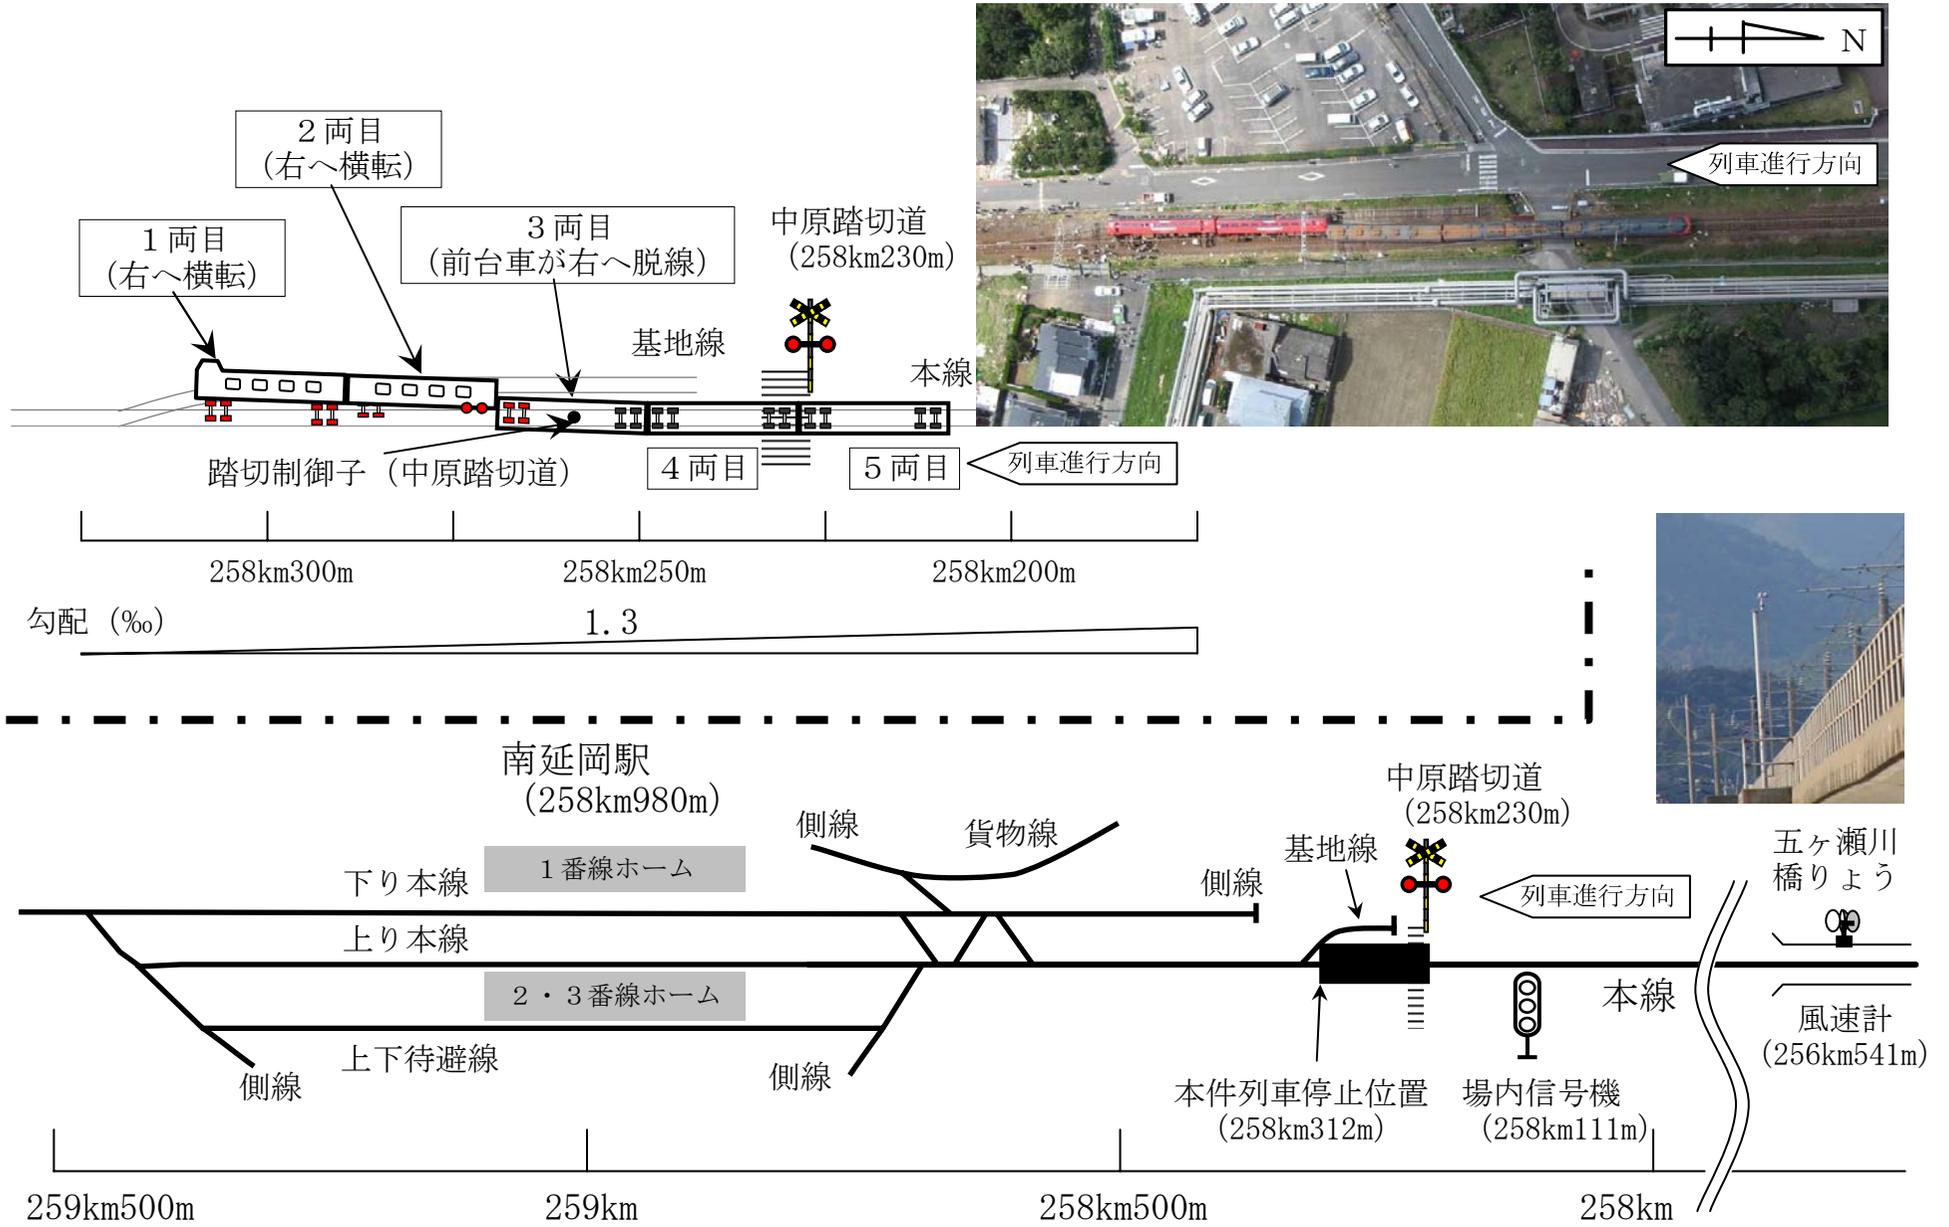
付図3 事故現場略図

列車の運転士は、速度約25km/hで南延岡駅構内を進行中の14時04分ごろ、前方（前後左右は列車の進行方向を基準とする。）にトタン板等が飛来し、架線に引っ掛かっているのを認めたため、非常ブレーキを使用した。停止する直前に1両目及び2両目（車両は前から数える。）が右へ脱線し横転するとともに、3両目の前台車が右へ脱線した。

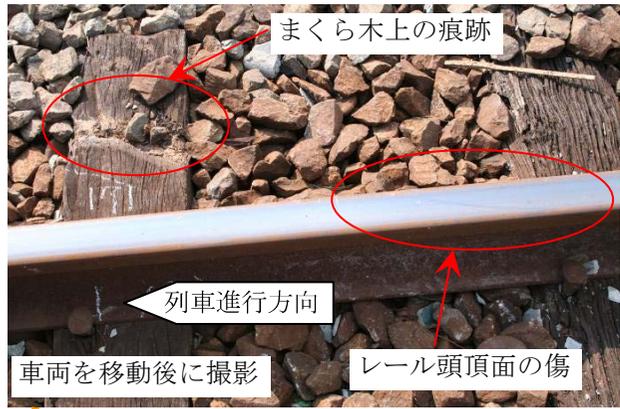
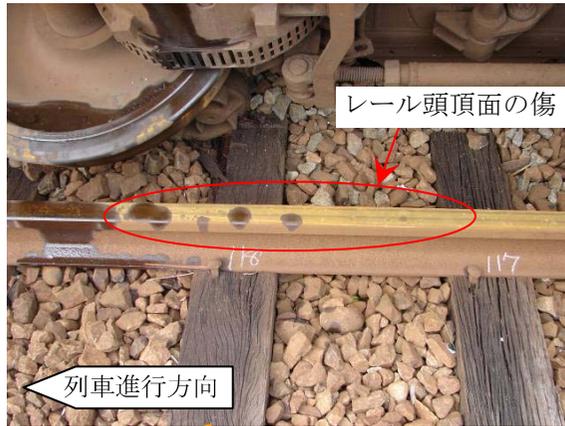
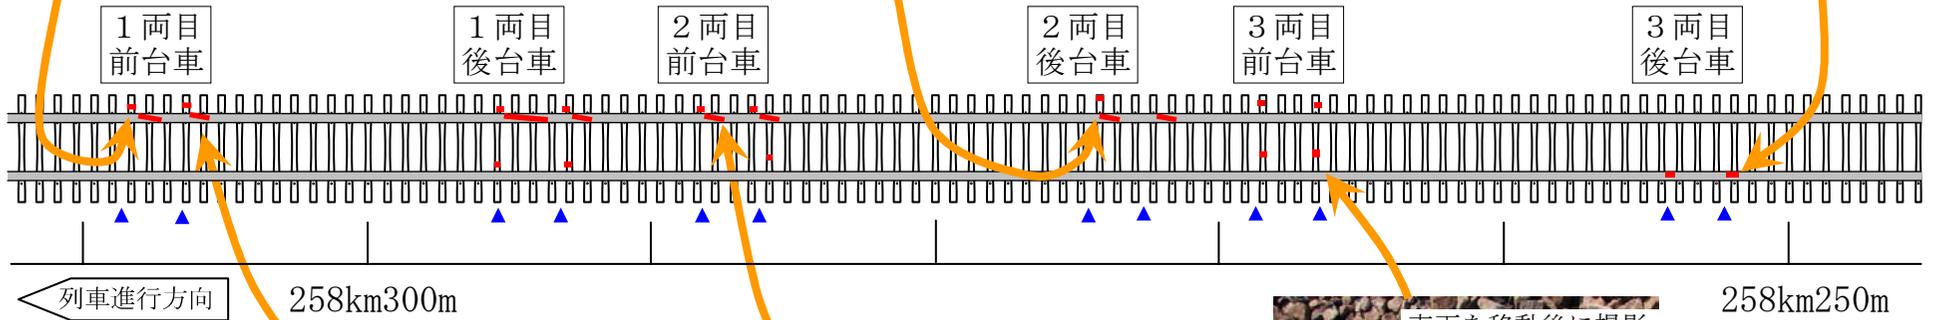
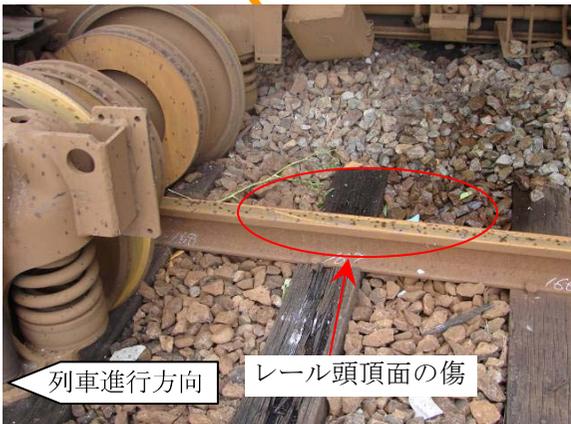
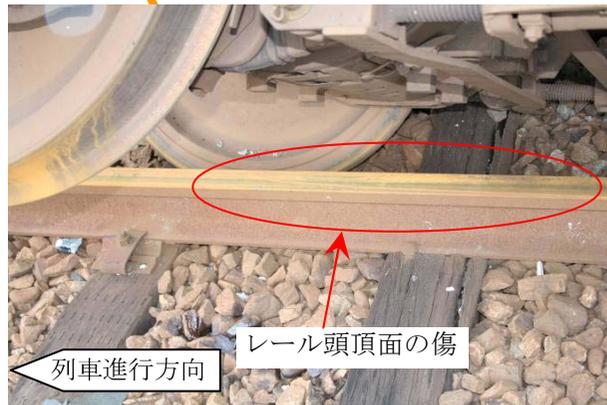
付図4 軌道上の痕跡

- ① 右レール上の以下の8箇所に、いずれも軌間内側から外側に向かって頭頂面上を斜めに横断する、車輪によると見られる痕跡が認められた。

② 脱線していない3両目後台車付近において、左レール頭頂面上の軌間内側に、車輪によると見られる約30cmの痕跡が認められた。

③ 1両目前台車第1軸及び第2軸の右車輪付近、1両目後台車第1軸及び第2軸の左右車輪付近、2両目前台車第1軸の右車輪付近、2両目前台車第2軸の左右車輪付近、2両目後台車第1軸の右車輪付近、3両目前台車第1軸及び第2軸の左右車輪付近のまくら木上に最大長さ約20cmの短い痕跡が認められた。

2.3.1(1)に記述したように、軌道における痕跡や傷はいずれも1両目から3両目の各車輪の停止していた位置付近のみに見られたこと、このうち、まくら木の痕跡は最大長さで20cm程度であったこと、レール頭頂面の痕跡の長さは最長でも1m程度であったこと、2.1(1)に記述したように運転士が非常ブレーキをかけて列車が停止したのとほぼ同時に車両が浮き上がったと口述していることから、本件列車は停止する直前の低速時に脱線し、これらの痕跡はその際についたものと推定される。

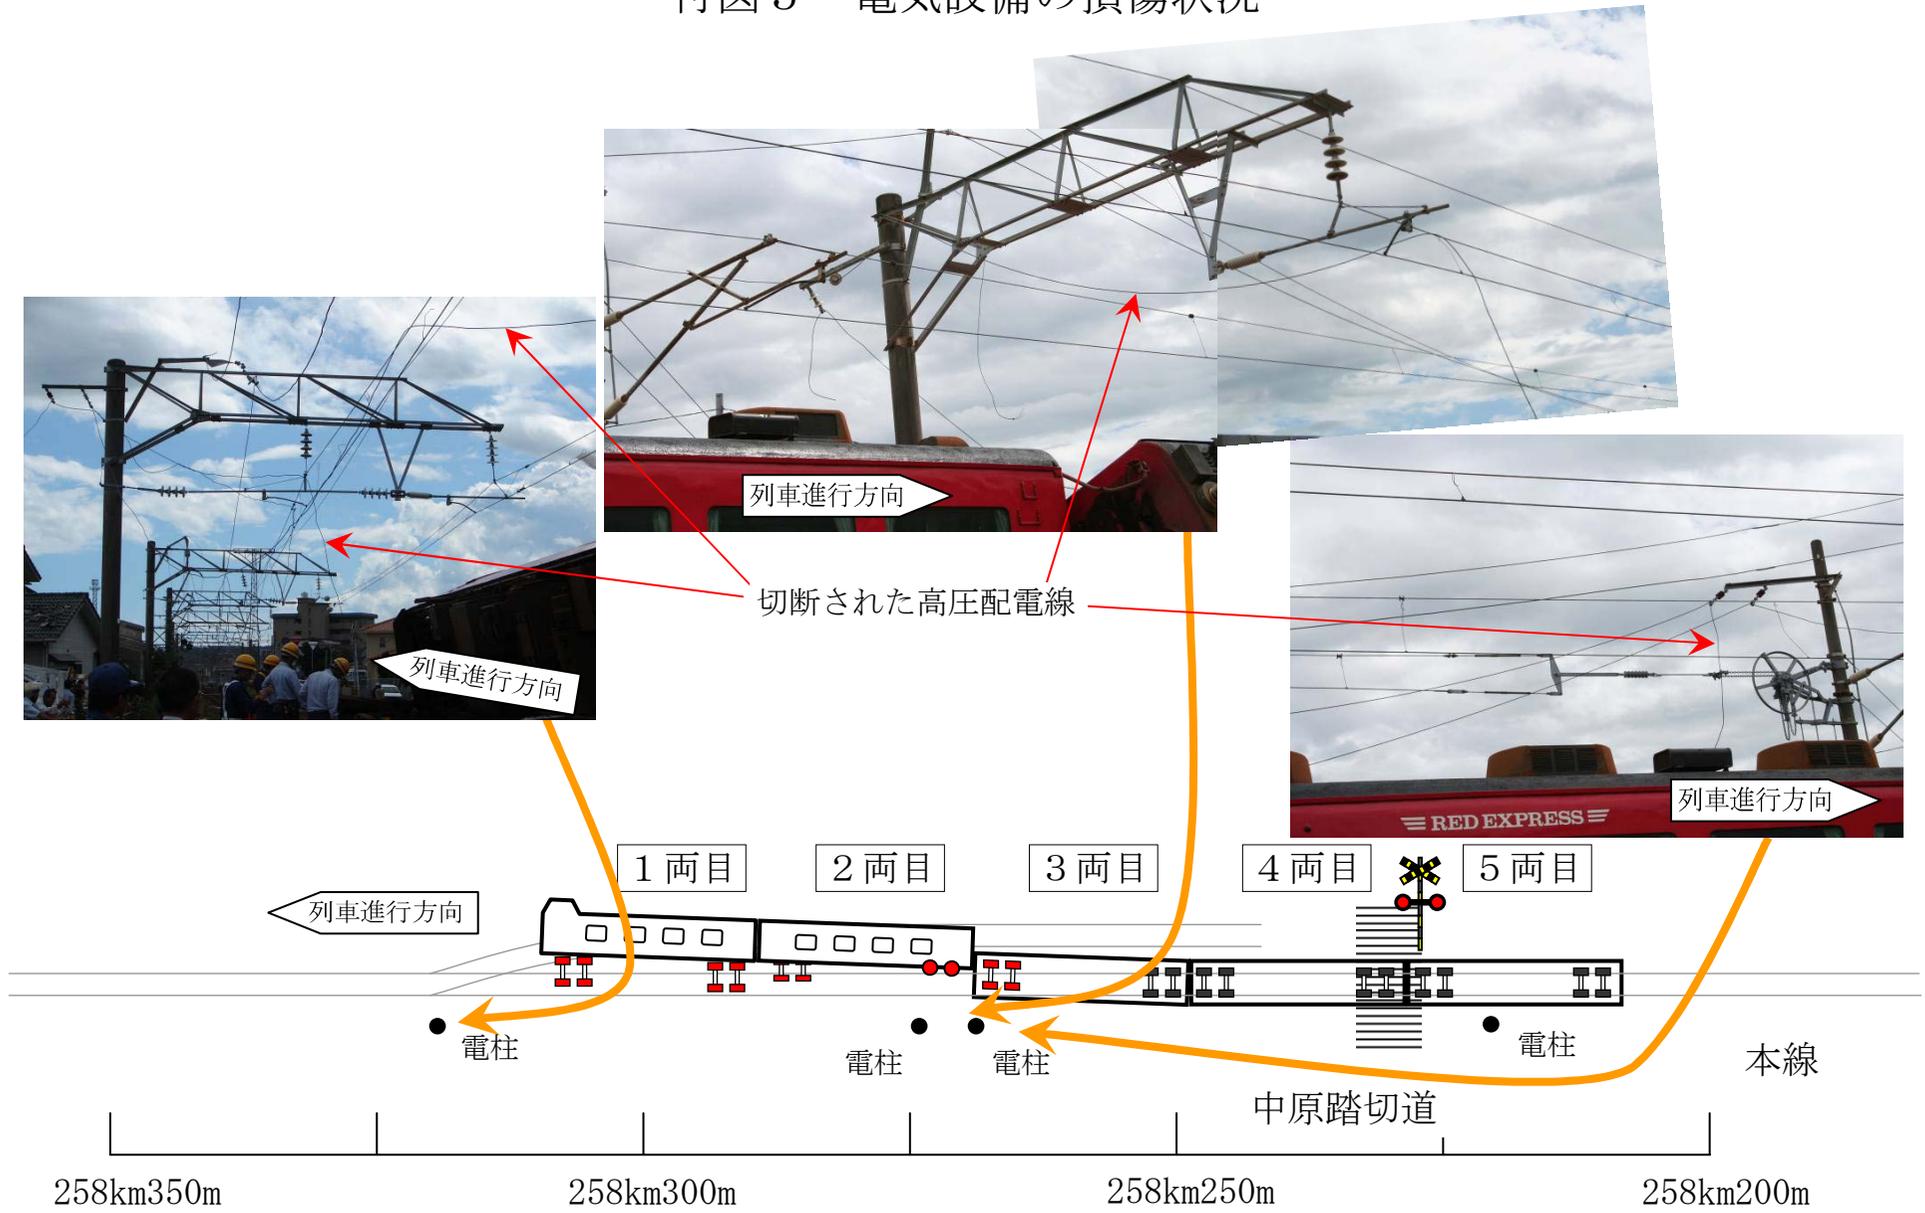
付図5 電気設備の損傷状況

① 258k269m付近から258k444m付近にかけて、高圧配電線及びき電線等の断線、電線路支持物の変形等の損傷が多数見られた。

② 同社の日向市変電所の記録によると、事故現場付近において、事故当日の14時04分ごろ、高圧配電線及びき電線に異常を検出していた。

また、2.3.1(2)に記述した電気設備の損傷は、本件列車が脱線し横転した側とは逆側に設置されている鉄道施設について発生していること、本件列車の先頭が最終的に停止していた位置より前方においても同様の被害が発生していたこと、2.1(1)、(2)に記述したように運転士及び車掌が飛来物について口述していること、及び2.4に記述したように事故現場付近でも飛来物によると思われる被害が発生し線路上にも飛来物が散乱していたことから、列車が脱線し横転したことに伴うものではなく、周辺からの飛来物が衝突したことによるものと考えられる。

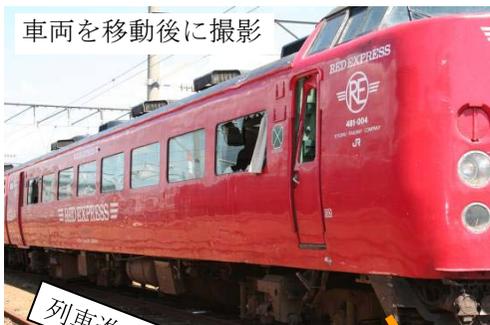
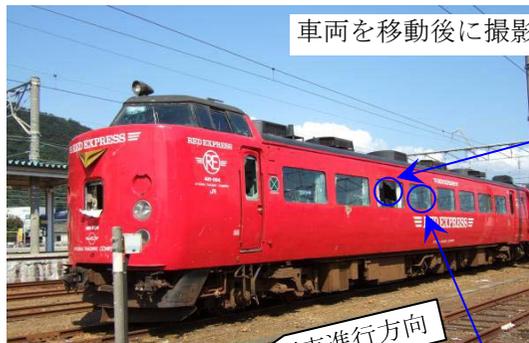
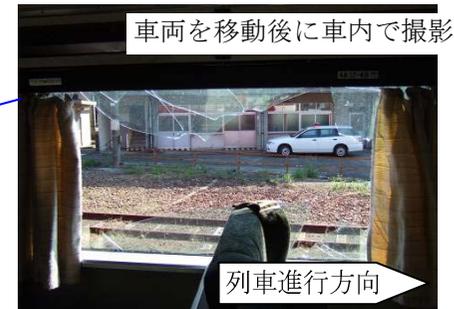
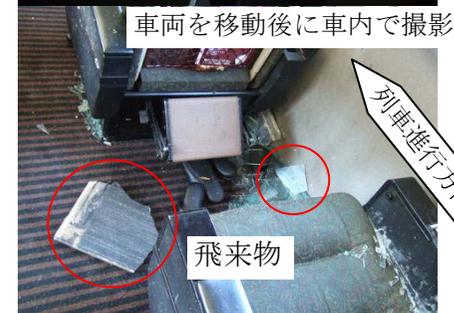
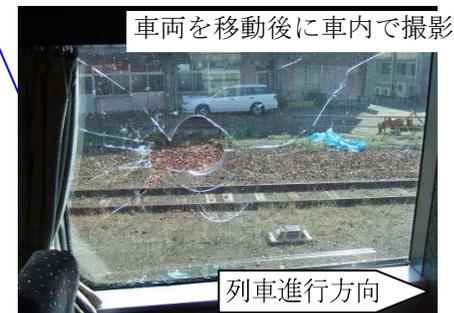
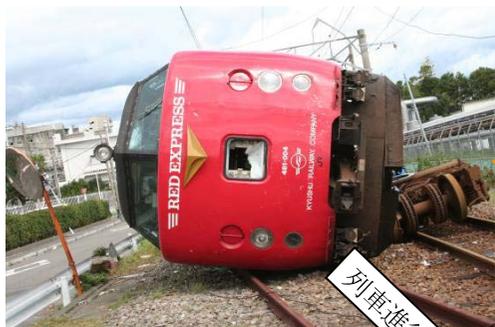
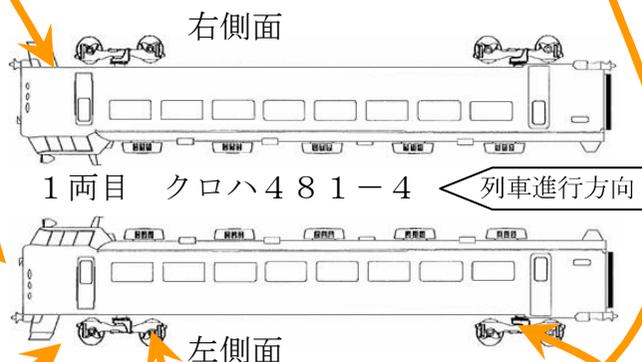
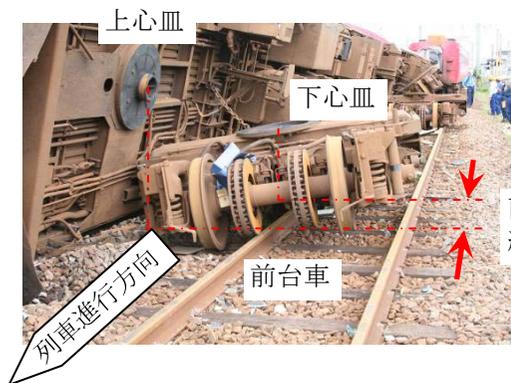
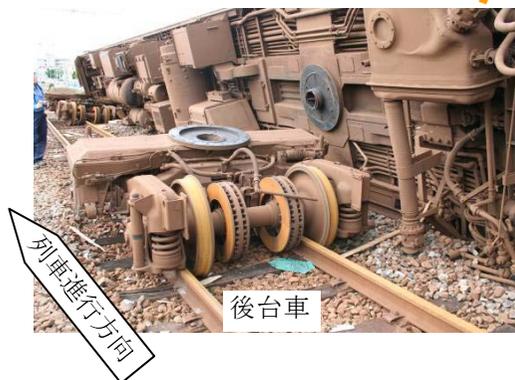
付図6 車両の損傷状況 (その1) (1両目)

脱線し、車体全体が右側に横転していた。主な損傷の状況は次のとおりである。

- ① 前後台車とも横転した車体から外れ、共に右レールを跨ぐ状態で停止していた。なお前台車において、車体側の上心皿¹と台車側の下心皿の中心位置が前後方向に約57cmずれていた。また、前後台車とも右車輪踏面に擦過痕が見られた。

- ② 運転室前面の窓ガラス及びワイパー、車体前面の列車種別ガラス、左右側面の客室の窓ガラス、乗務員用及び旅客用乗降口扉の窓ガラス、行先表示器の窓ガラスが破損していた。特に8面あった左側面の客室の窓ガラスはすべて破損しており、うち7面は窓ガラスを貫通する損傷だった。また、車内からは飛来物の破片が見つかった。これらの破片のうち大きい物は一辺20～30cmであり、瓦状のものだった。

- ③ 車体前面及び左右側面に多くの擦過痕が見られた。また左右側面には打痕も多く見られた。

- ④ 台車が外れたことに伴うブレーキシリンダ管の破損等があった。

車両の損傷が客室の窓ガラスを中心として左側と先頭に集中していること、車内から飛来物と考えられる破片が複数見つかったこと、2.1(1)、(2)に記述したように運転士及び車掌が飛来物について口述していること、及び2.4に記述したように事故現場付近において飛来物によると見られる打痕や窓ガラスの破損といった同様の被害が発生していることから、これらの損傷は、事故現場付近で左側から飛来してきたトタン板や瓦などによって生じたものと考えられる。

本件列車の客室の窓ガラスは、飛来物により多くが破損した。幸い乗客は軽傷ですんだものの、乗客数などの状況によってはもっと大きな被害になる可能性もあった。このため、乗客の被害軽減の観点から、客室の窓ガラスは安全ガラス等の損傷しても乗客が負傷しにくいものとするのが望ましい。

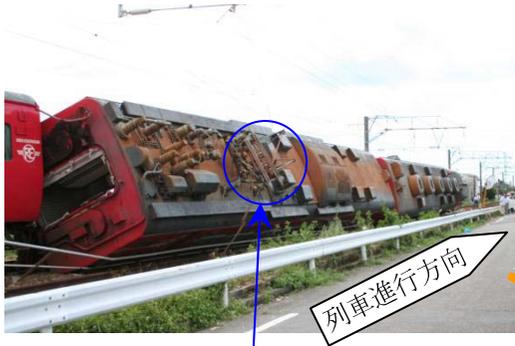
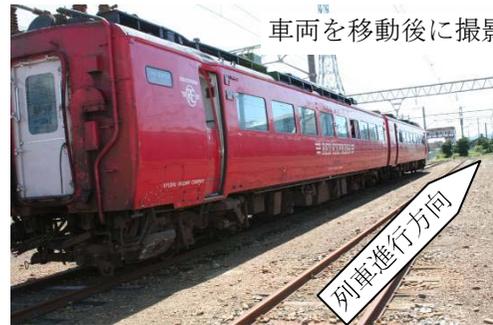
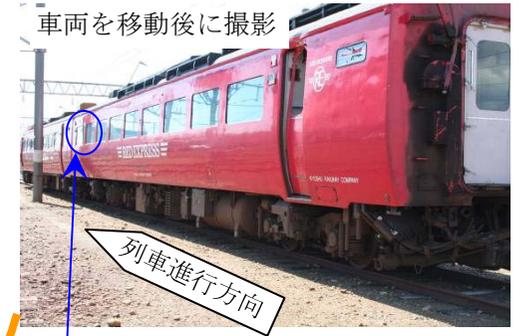
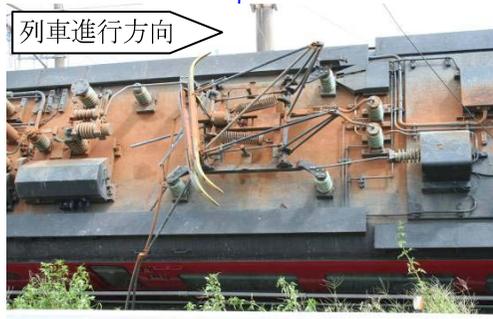
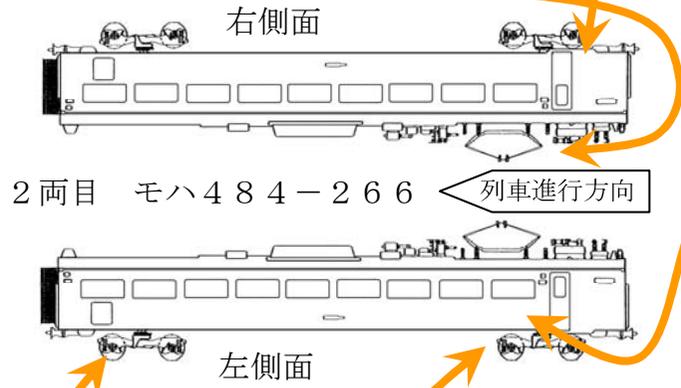
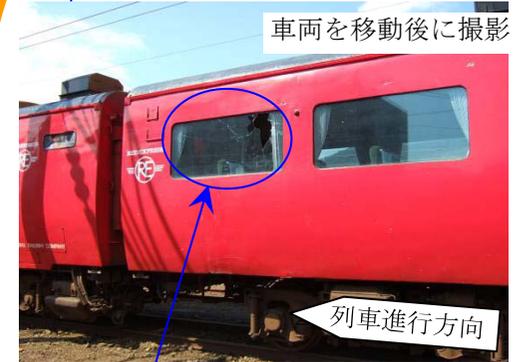
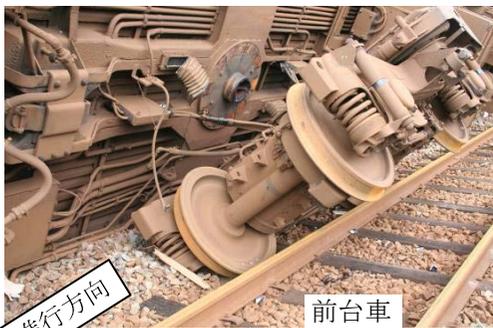
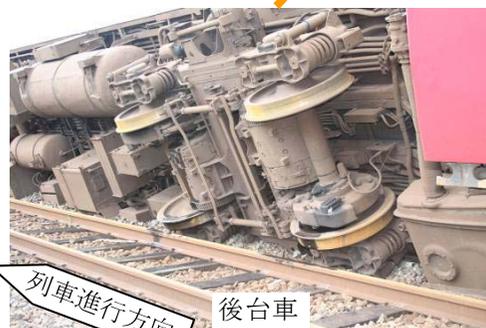
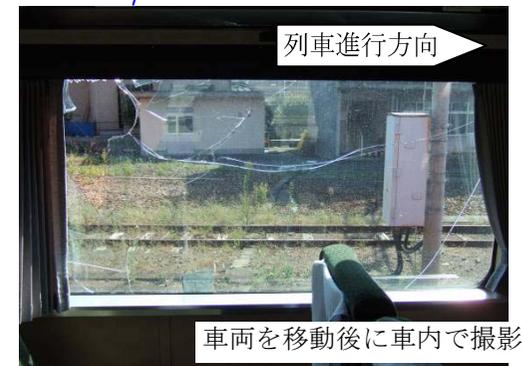
付図6 車両の損傷状況 (その2) (2両目)

脱線し、車体全体が右側に横転していた。主な損傷の状況は次のとおりである。

- ① 前台車は横転した車体から外れ、傾いて右車輪が右レールの軌間外に、左車輪が浮いた状態で停止していた。後台車は横転した車体に繋がったまま残っていた。また、前後台車とも右車輪踏面に擦過痕が見られた。

- ② 左右側面の客室の窓ガラス、旅客用乗降口扉の窓ガラス及び左側面の行先表示器の窓ガラスが破損していた。左側面の客室の窓ガラスは9面あったが、うち4面に破損が見られた。また、車内からは飛来物の破片が見つかった。

一方で車両右側にも複数の損傷が見られたが、2.3.2に記述したように車内から飛来物と考えられる破片が発見され、横転した車両のみに右側の損傷が見られていること、2.3.1(3)に記述したように右側にあった鉄柵の一部が横転した車両の下敷きになって歪んでいたことから、車両右側の損傷は、車両の横転時に軌道及び鉄柵等との衝撃で生じたものか、左側から車内に飛び込んだ飛来物が車両を貫通することによって生じたものと考えられる。

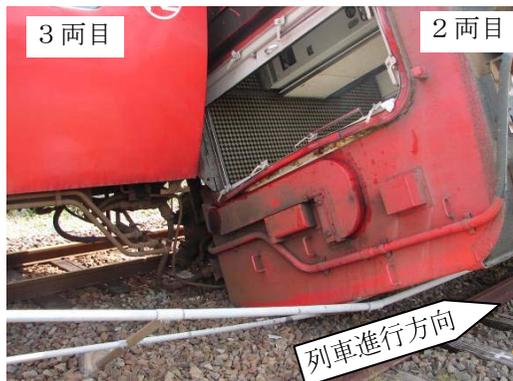
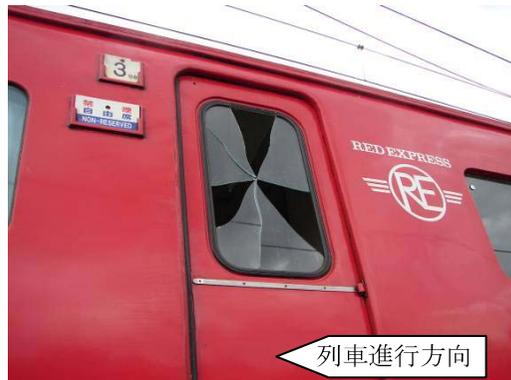
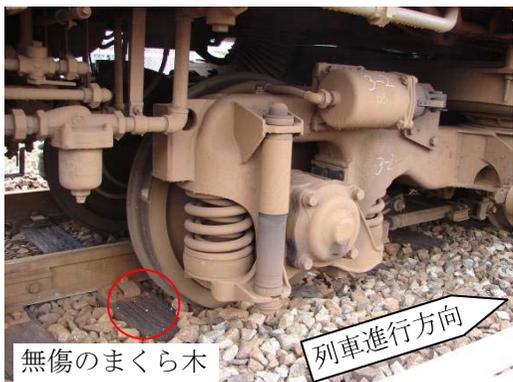
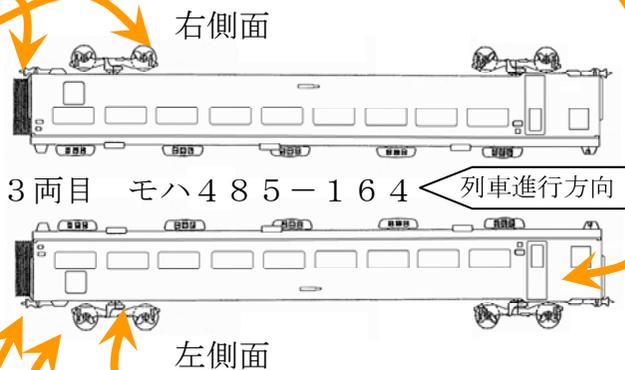
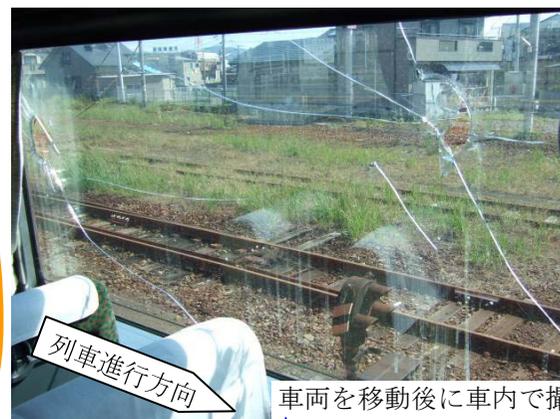
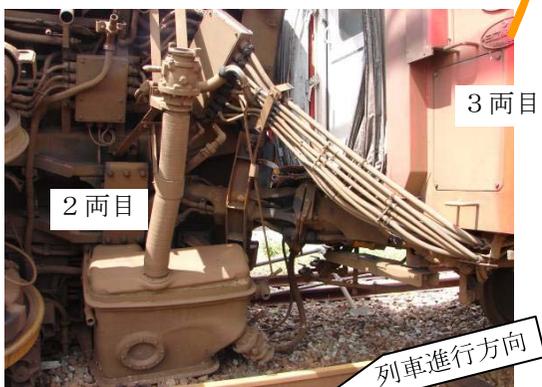
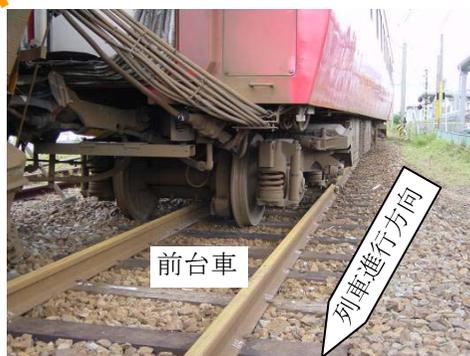
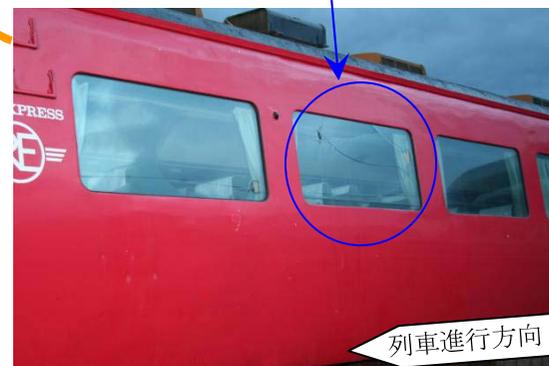
付図6 車両の損傷状況 (その3) (3両目)

- ③ 左右側面の旅客用乗降口扉の上部に打痕が見られた。また左右側面下部を中心として複数の擦過痕が見られた。
 - ④ 屋根上のパンタグラフや後部の幌の取付枠が破損していた。
- (3) 3両目(モハ485-164)
- 前台車のみ右側へ脱線していた。主な損傷の状況は次のとおりである。
- ① 前台車は、右レールを跨ぐ状態で停止していた。右車輪に擦過痕が見られたが、他の部分に損傷は見られなかった。
 - ② 左側面の客室の窓ガラスと左側面の旅客用乗降口扉の窓ガラスが破損していた。左側面の客室の窓ガラスは9面あったが、うち5面に破損が見られた。一方、右側面の客室の窓ガラスに破損は見られなかった。
 - ③ 左側面に複数の擦過痕が見られた。一方、右側面には見られなかった。
- (4) 4両目(モハ484-208)
- 脱線はしていなかった。主な損傷の状況は次のとおりである。
- ① 左側面の客室の窓ガラスが破損していた。窓ガラスは9面あったが、うち5面に破損が見られた。右側面の客室の窓ガラスも1面が破損していた。また、車内からは飛来物の破片が見つかった。
 - ② 左側面に複数の擦過痕が見られた。一方、右側面には見られなかった。
- (5) 5両目(クモハ485-6)
- 脱線はしていなかった。主な損傷の状況は次のとおりである。
- ① 左側面の客室の窓ガラスが破損していた。窓ガラスは7面あったが、うち3面に破損が見られた。また、車内からは飛来物の破片が見つかった。
 - ② 左側面に複数の擦過痕が見られた。一方、右側面には見られなかった。
- (付図6(その1~その4)参照)

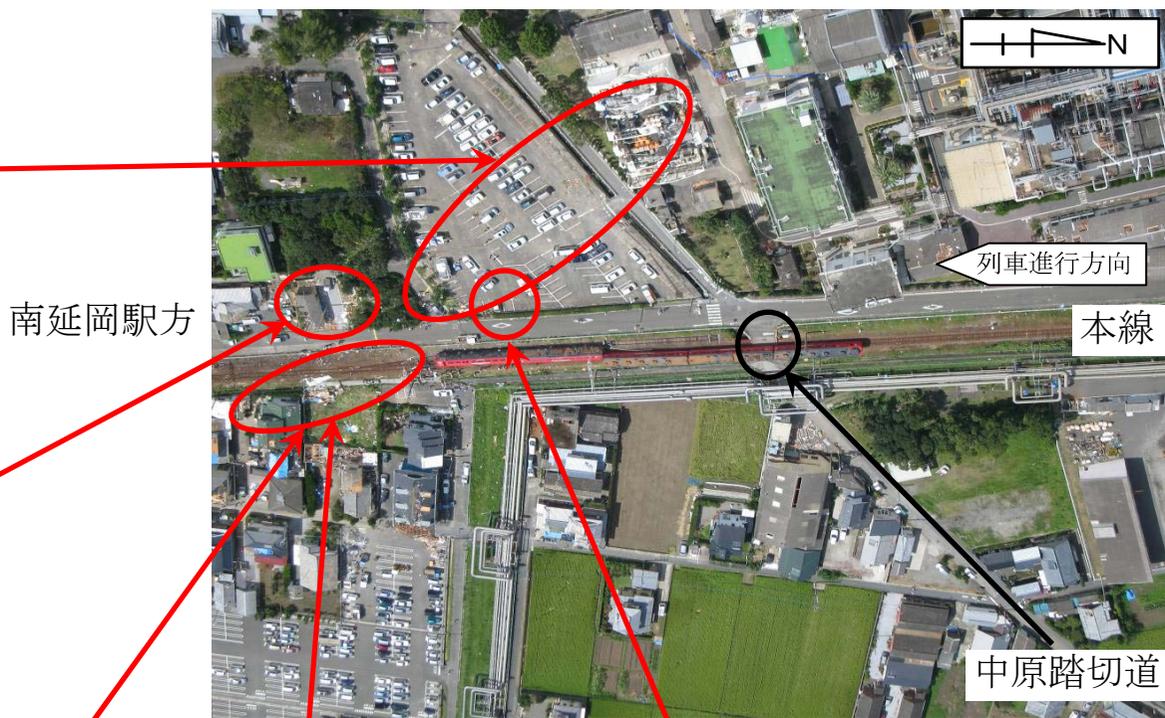
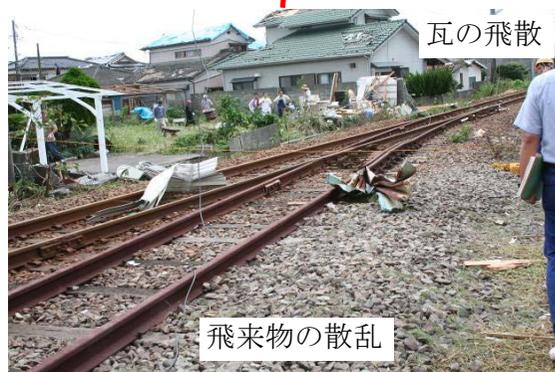
付図7 事故現場周辺の被害状況

- (1) 事故現場の右手(西側)において、電柱が根本から折損して西側に倒れていた。また、電柱の脇に停車していた小型自動車の南側側面には多くの打痕が見られ、窓ガラスが割れていた。
- (2) 事故現場の右手(西側)において建物を覆っていたビニールシートがはぎ取られていた。
- (3) 事故現場の右前方(南西側)において、電柱が根本から折損して西側に倒れ、その脇の小屋の屋根や壁が飛散していた。

- (4) 事故現場の左前方（南東側）において線路脇の民家のブロック塀が線路側（西側）に倒れていた。また民家の屋根瓦が飛散していた。
- (5) 事故現場からその前方にかけて、線路上には様々な形状の飛来物が散乱していた。

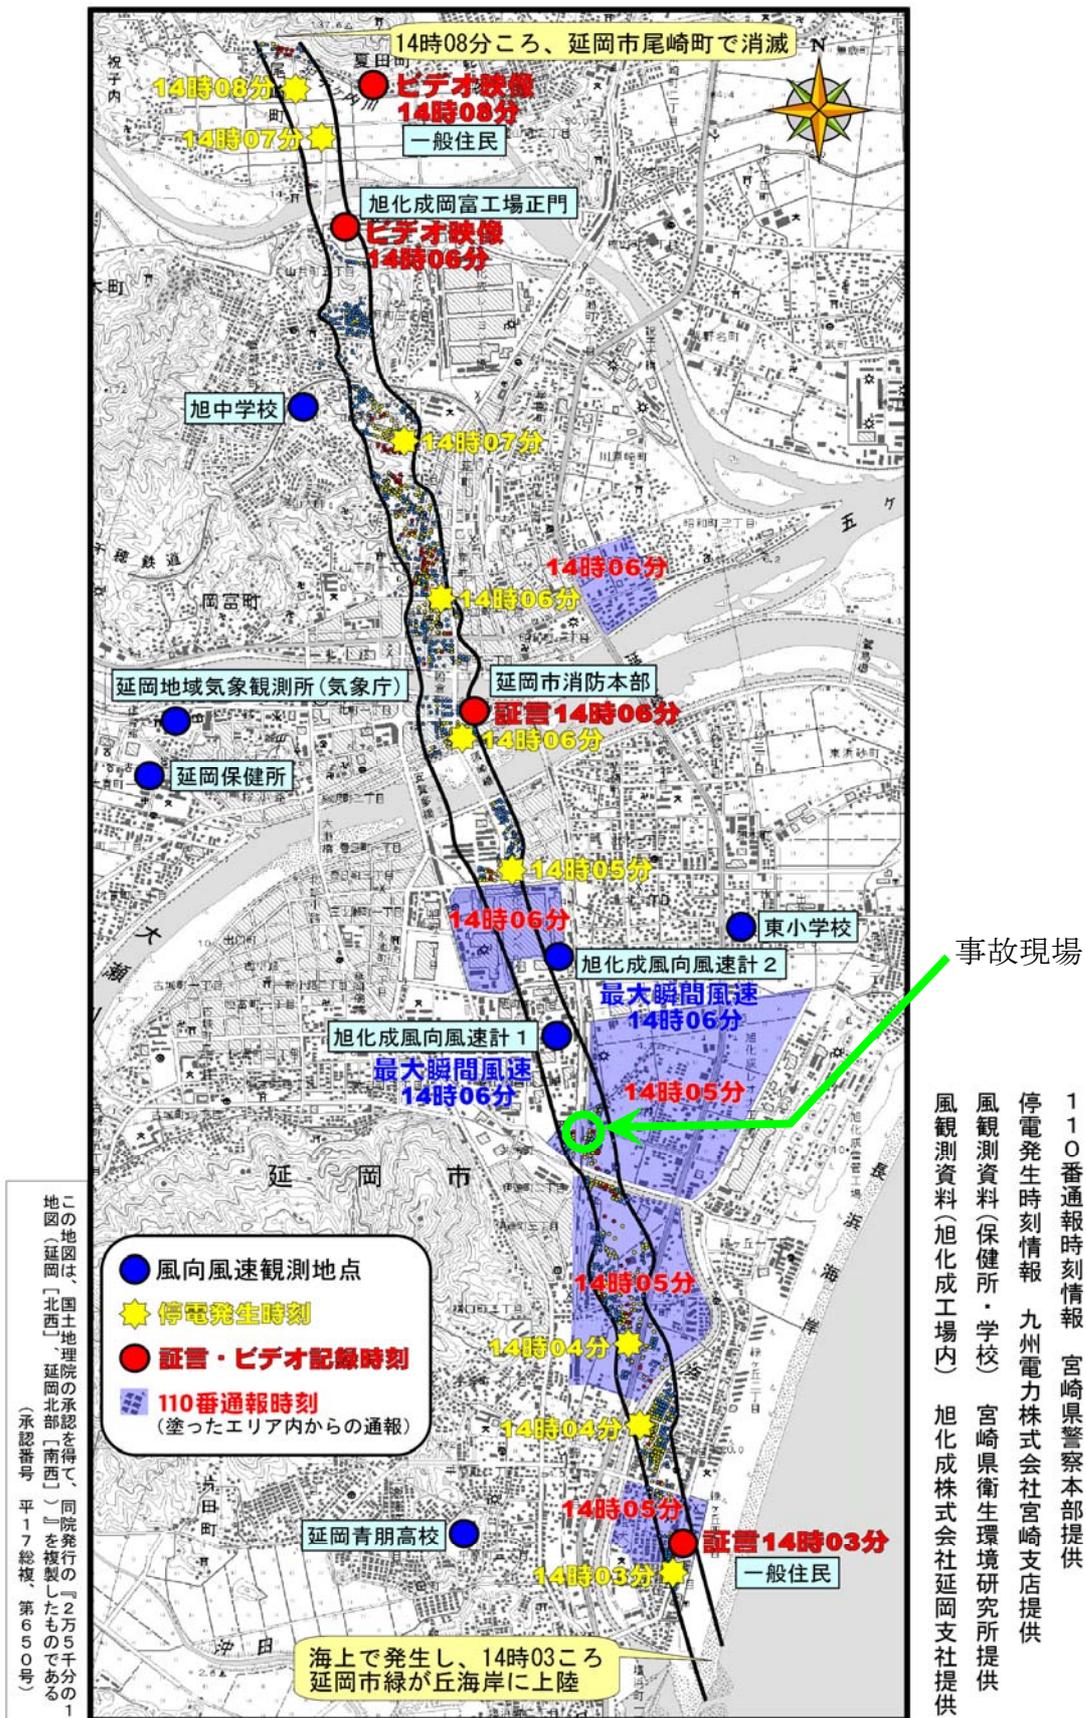
付図 1 6 強風被害

- (1) 被害域は海岸沿いの延岡市緑ヶ丘から延岡市尾崎町まで北北西方向に約7.5kmの長さに広がっており、ほぼ連続的に被害が続いていた。
- (2) 被害域は細長い帯状に連なっており、その幅は150～300mだった。この中には事故現場及び2.8.2(1)に記述した風向風速計の設置点も含まれていた。
- (3) 被害の内容は、防風垣の倒壊、倒木、プレハブ建物の倒壊、屋根・壁・ガラス窓等の損傷、屋根や屋根瓦の飛散、自動車の横転、墓石の転倒や移動等多岐に渡っている。
- (4) 被害状況から推定する風向の分布により、被害域において収束する風が認められた。
- (5) 気象庁の実施した近隣住民への聞き取り調査では、漏斗雲を見た、耳に異常を感じた、「ゴー」という音がした、物が浮き上がって巻き上がっていたなど、竜巻を示唆する複数の証言が得られ、また、住民の携帯電話に竜巻らしき映像を記録していることが確認された。

- ① 被害の状況からこの地域に藤田スケール⁶でF2に相当する竜巻が発生した。また、墓石の転倒や移動から推定した風速も56～66m/sとなり、藤田スケールによって推定した風速とほぼ一致した。
- ② 漏斗雲などの目撃証言、停電の発生状況、警察への通報時刻等から、竜巻は14時03分ごろに延岡市緑ヶ丘の海岸から上陸し、時速約90kmで北北西に移動して、14時08分ごろ延岡市尾崎町付近で消滅した。
- ③ 2.8.2に記述した風向風速計の観測記録から、竜巻は反時計回りの回転方向を持っていた。

2.8.4に記述したように、強風被害は延岡市街を縦断する形で幅150～300mの細長い帯状に発生し、この帯に沿って北北西方向へ竜巻が通過したと推定されている。この帯の中では2.8.2(1)に記述したように瞬間風速で約46m/sを観測しており、2.8.4に記述したように、これらの強風被害から、風速は藤田スケールでF 2に相当する50～69m/sと推定されているため、帯の中にある事故現場においても竜巻の通過に伴って同程度の風速になったものと考えられる。
