# 鐵道事故調查報告書

九州旅客鐵道株式会社 豊肥線熊本駅～平成駅間 踏切障害事故

九州旅客鉄道株式会社 豊肥線熊本駅～平成駅間  
踏切障害事故

# 鉄道事故調査報告書

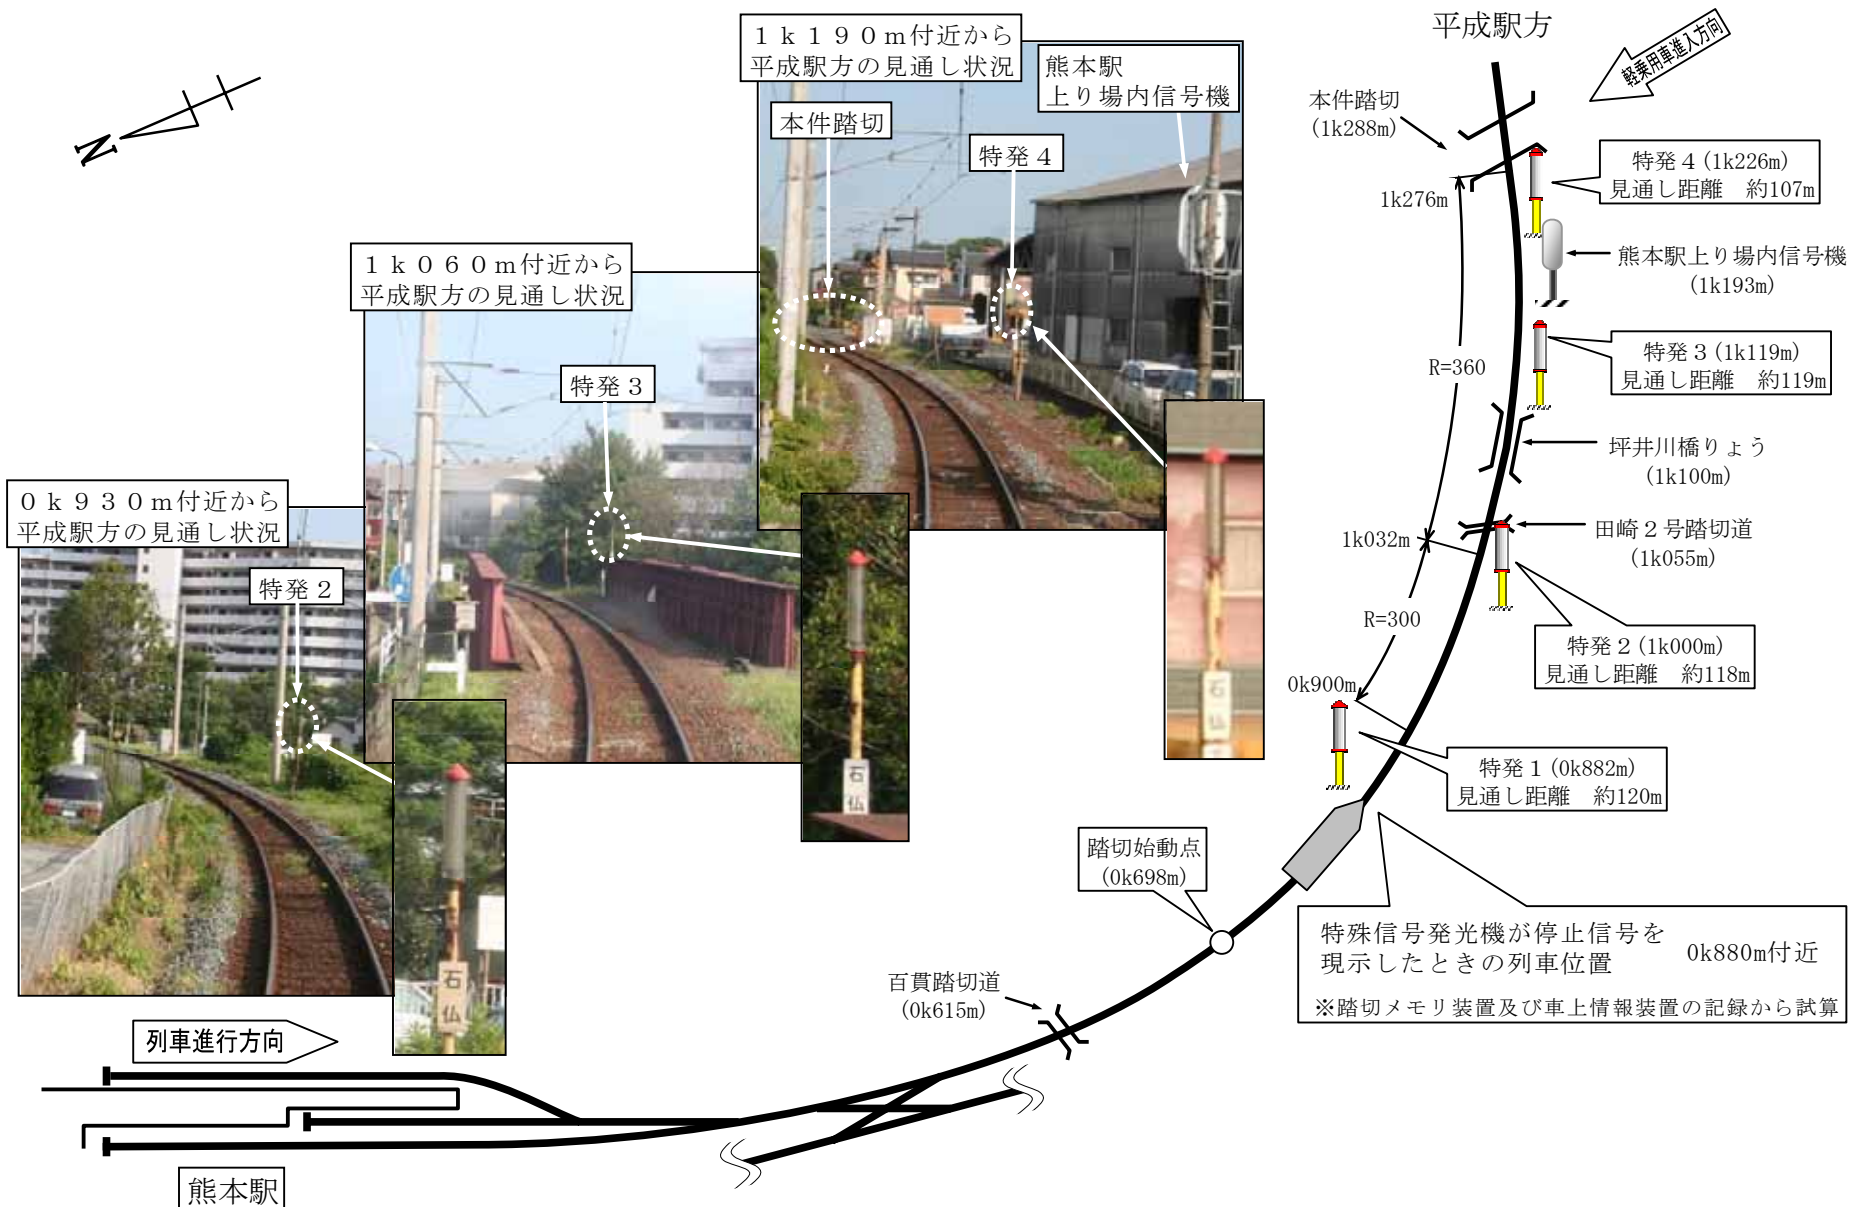
付図3 熊本駅～本件踏切間の線路略図

- (6) 本件踏切の特殊信号発光機は、下り線に対しては4基設置（以下、熊本駅方から「特発1」、「特発2」、「特発3」及び「特発4」という。）されており、縦長に配置された赤色発光ダイオードの明滅による停止信号を現示する。（付図3参照）
- (7) 本件踏切の特殊信号発光機の設置位置及び見通し距離は表2のとおりであり、列車添乗による現地調査（平成19年8月1日、天気 晴れ）を実施したところ、特発1から特発4まで連続的に確認することができた。また、本事故発生時刻と同じ時間帯に実施した現地調査（平成19年7月31日、天気 晴れ）において、特殊信号発光機の視認に西日等の日差しによる影響はなかった。（付図3参照）

3.3.1(1)に記述したように、本件列車は、特殊信号発光機が停止信号の現示を始めたときには、0 k 8 8 0 m付近を速度約72 km/hで走行していたと考えられることから、運転中に、特発1（0 k 8 8 2 m）の停止信号の現示を確認できた可能性は低いものと考えられるが、2.5.1.2(7)の記述から、特発2、特発3及び特発4の停止信号の現示を確認することは可能であったものと考えられる。また、3.3.1(2)に記述したように、速度72 km/hで特殊信号発光機の停止信号現示を確認してから非常ブレーキにより停止するまでの距離は約240 mと考えられることから、特発2又は特発3の停止信号の現示を1 k 0 3 7 m付近までに確認して非常ブレーキを使用していれば、本件列車は本件踏切の手前（1 k 2 7 7 m付近）までに停止できたものと考えられる。

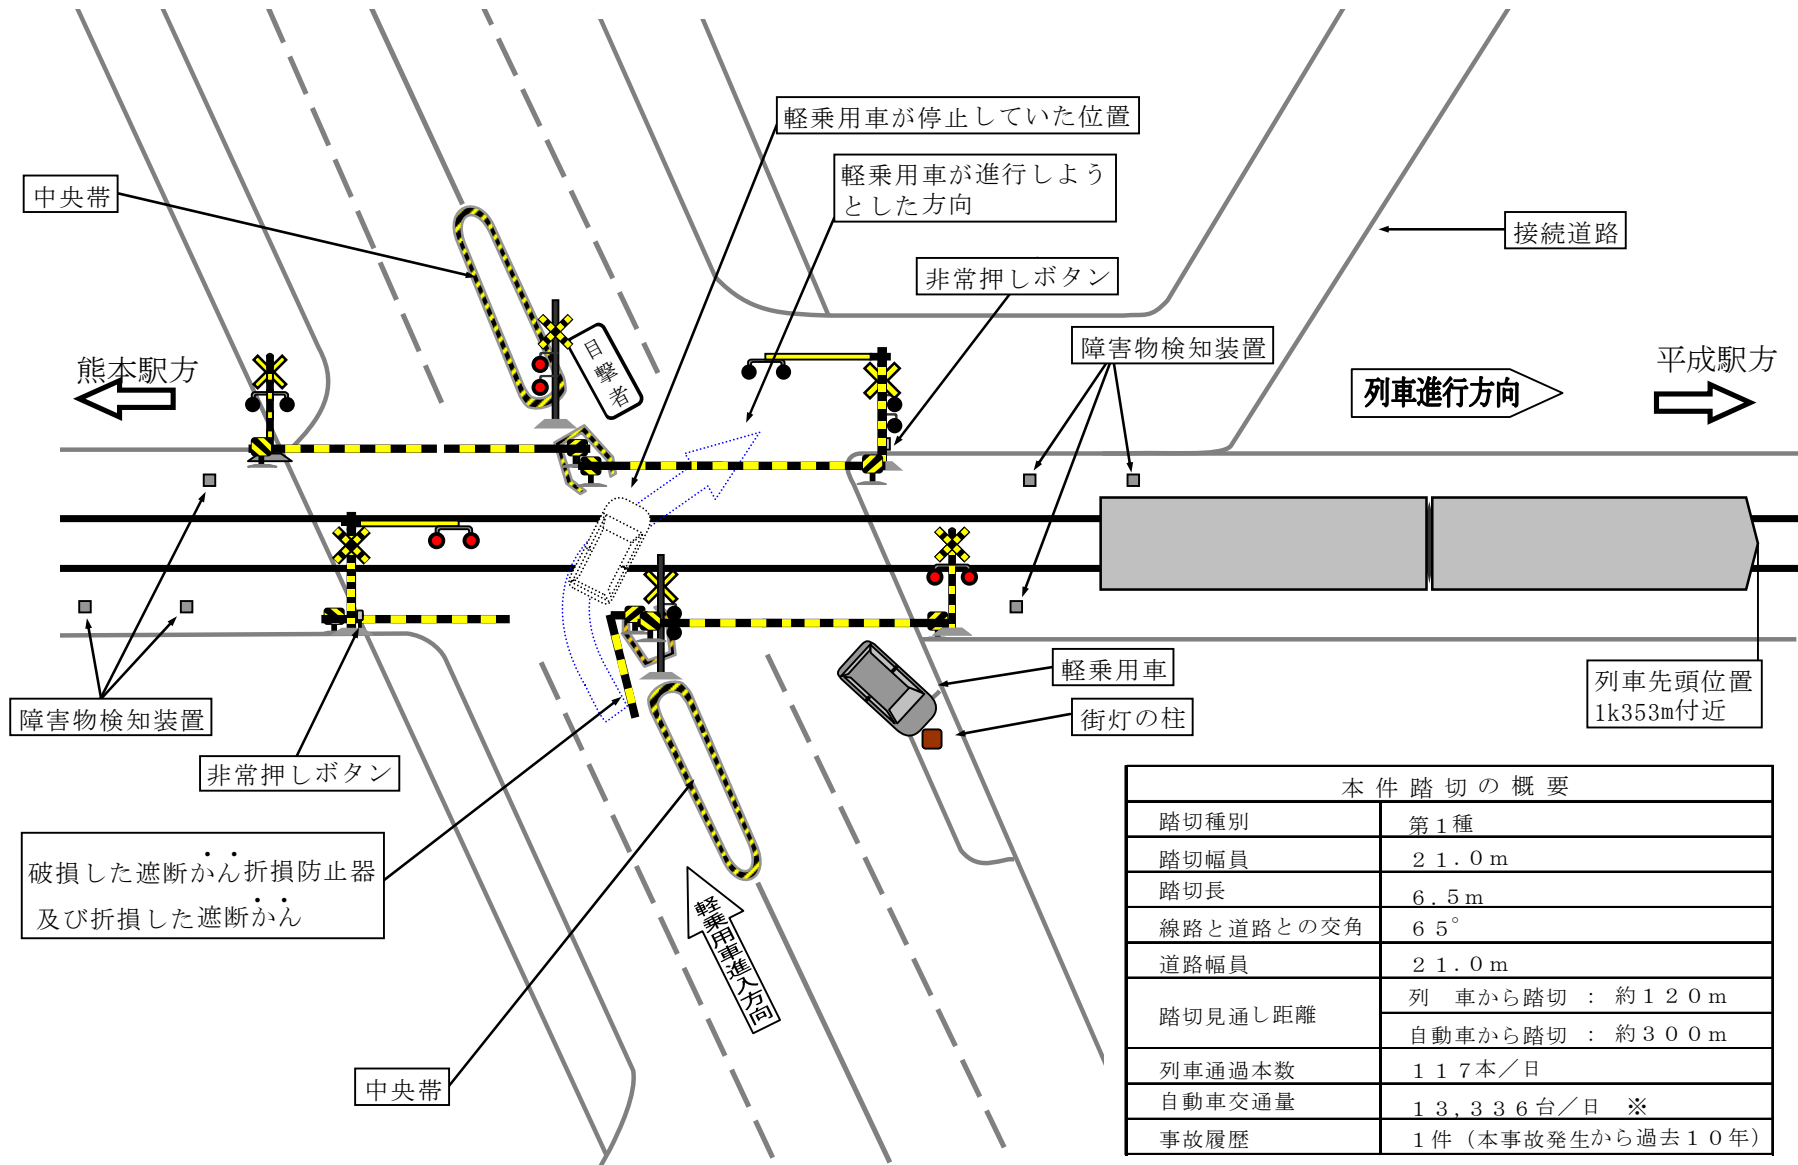
付図4 事故現場略図

下「本件交差点<sup>4</sup>」という。)と本件踏切が重なり合う構造となっている。(付図4参照)

本件踏切の概要	
踏切種別	第1種
踏切幅員	21.0m
踏切長	6.5m
線路と道路との交角	65°
道路幅員	21.0m
踏切見通し距離	列車から踏切：約120m 自動車から踏切：約300m
列車通過本数	117本/日
自動車交通量	13,336台/日 ※
事故履歴	1件（本事故発生から過去10年）

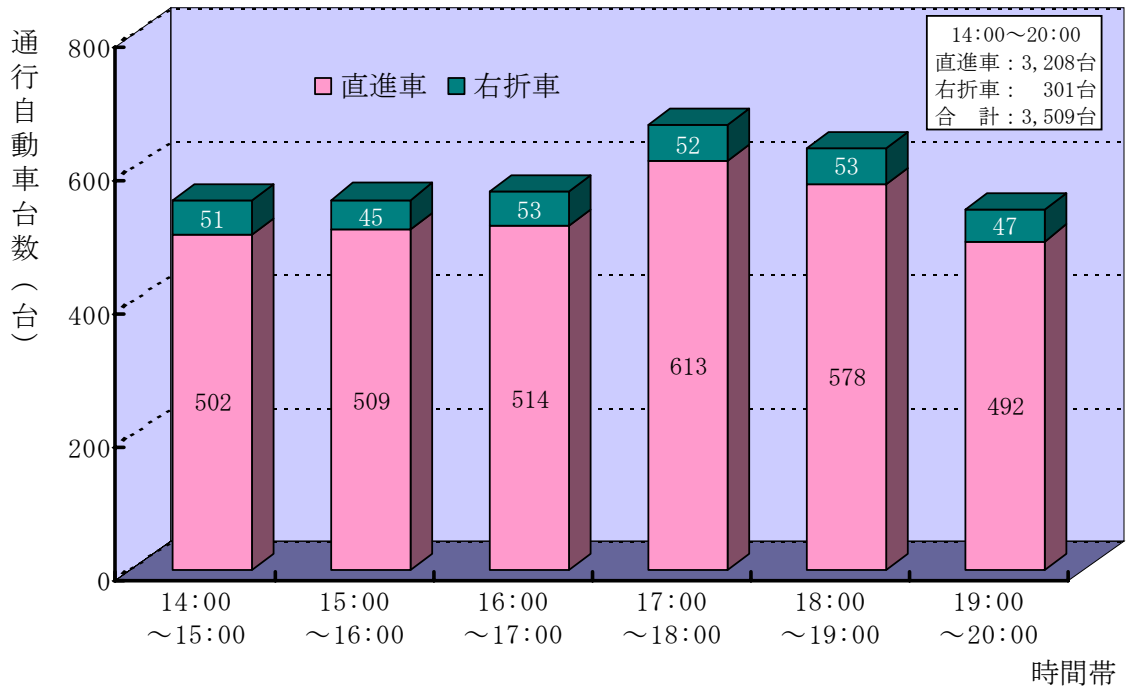
付図5 本件踏切の時間帯別通行自動車台数

本事故が発生した時刻の前後それぞれ約3時間である14時から20時までに、軽乗用車が本件踏切に進入した側から本件踏切を通行した自動車(以下「通行自動車」という。)の台数は、3,509台であり、そのうち直進した自動車(以下「直進車」という。)は3,208台、右折した自動車(以下「右折車」という。)は301台であった。(付図5参照)

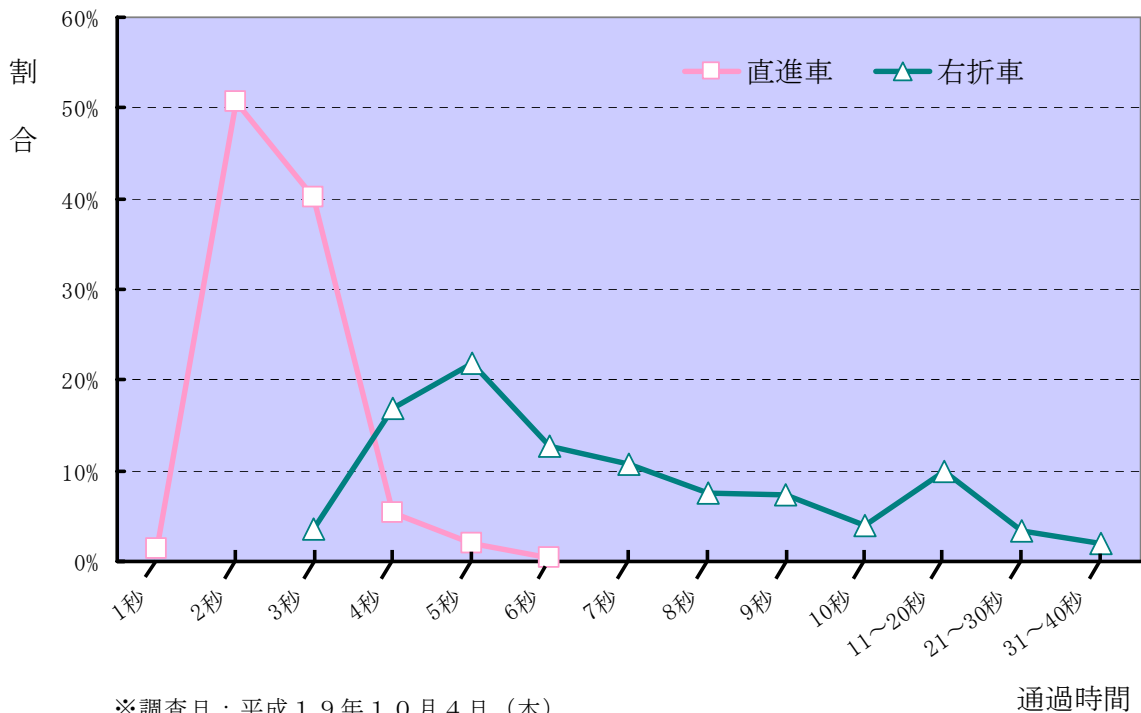
付図6 通行自動車の踏切通過時間の分布

通行自動車の踏切通過時間(本件踏切への進入から進出までの時間)の分布は、直進車の約92%が3秒以内に本件踏切を通過しているのに対して、右折車の約96%が3秒を超えていた。また、右折車の約45%は、直進車の最長通過時間である6秒を超えており、最長40秒かかるものもあった。(付図6参照)

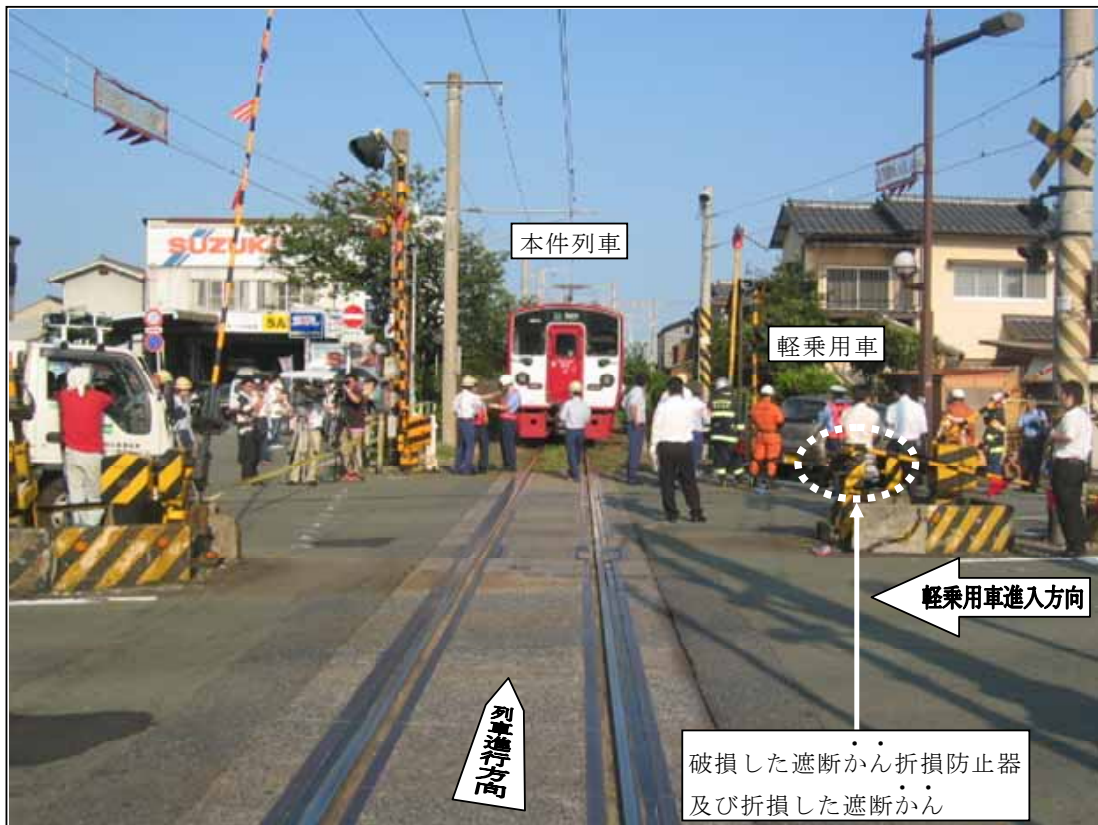
写真1 事故現場の状況

軽乗用車は、遮断かんが下りた本件踏切内でほとんど動かないまま本件列車と衝突した。軽乗用車の左側面と本件列車の前面右側とが衝突し、その衝撃ではね飛ばされた軽乗用車は、後部右側が踏切道中央部の遮断機にぶつかった後、前部右側が歩道の街灯の柱にぶつかって停止した。（付図4及び写真1参照）

が破損するとともに、遮断かんが折損した。(写真1参照)

本件列車は、先頭車両が本件踏切から約6.5m行き過ぎた1k353m付近に停止し、軽乗用車は、本件踏切右側の平成駅方の歩道に設置された街灯の柱に衝突し停止していた。(付図4及び写真1参照)

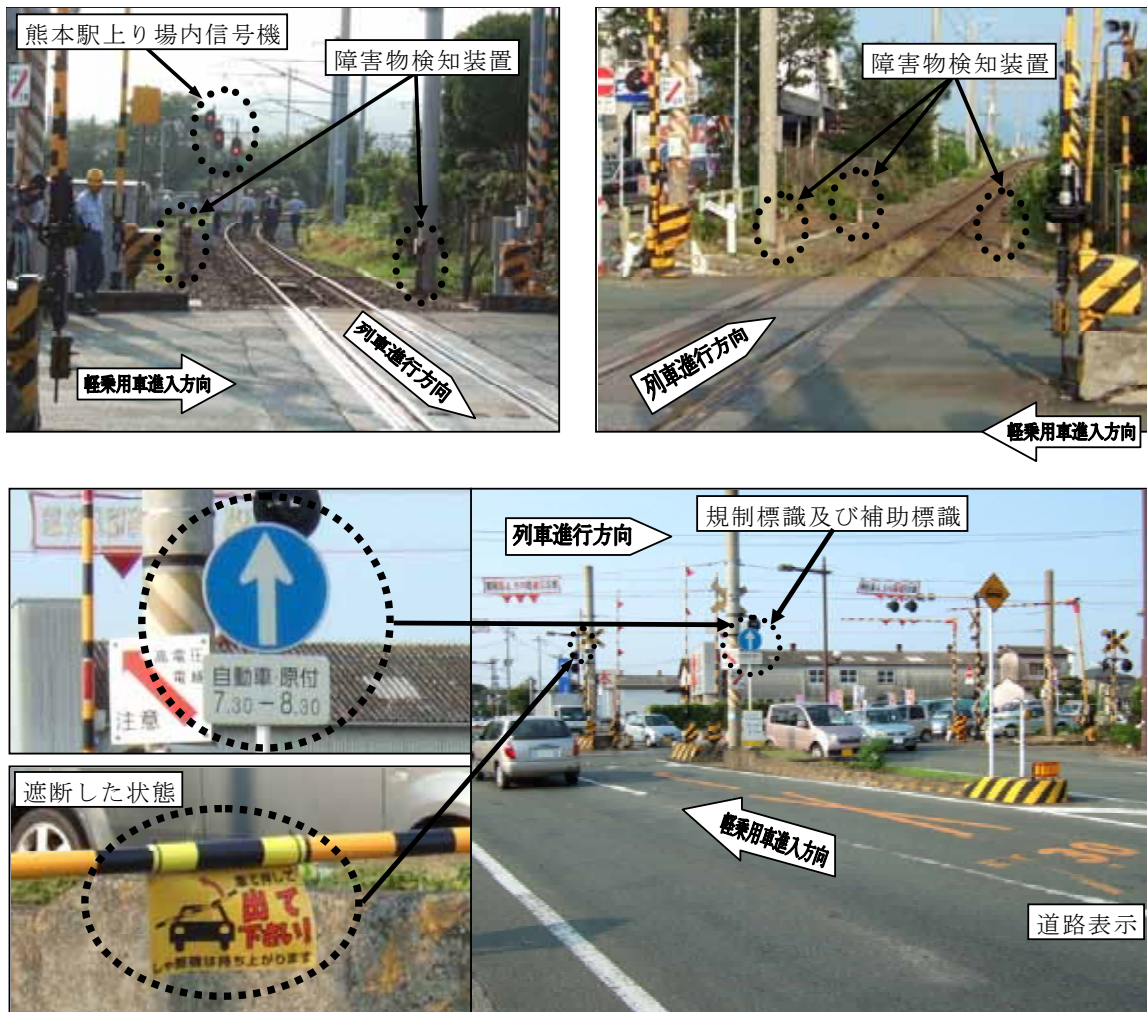
写真3 本件踏切の状況

本件交差点においては、熊本県公安委員会により、軽乗用車が本件踏切に進入した側の中央帯に指定方向外進行禁止(直進矢印)の規制標識が設置され、車両の種類、日・時間(自動車・原付7.30-8.30)を表示する補助標識が附置されていた。また、道路中央寄りの車線の路面に「7時30分から8時30分まで右折禁止」を意味する表示が黄色のペイントでなされていた。(写真3参照)

なお、2.5.1.2(4)に記述したように、本件踏切中央部左右両側に設置されている遮断機には、遮断かん折損防止器が設置されており、踏切道内から遮断かんを押して進出することができるにもかかわらず、進出側のみに車で押して出られる旨の表示が取り付けられていた。本事故のように自動車が踏切道内で停止したまま遮断かんが降下した場合には、対向車線側に脱出することも考えられるため、進入側にも車で押して出られる旨の表示を取り付けることが望ましい。

また、本件交差点における接続道路への右折については、熊本県公安委員会により平成19年11月1日から直進方向以外の方向へ進行することが終日禁止とされ、同社及び道路管理者である熊本市により、右折禁止であることが明確になるよう本件交差点の中央部付近に導流帯（ゼブラの道路標示）及びラバーポールが設置された。

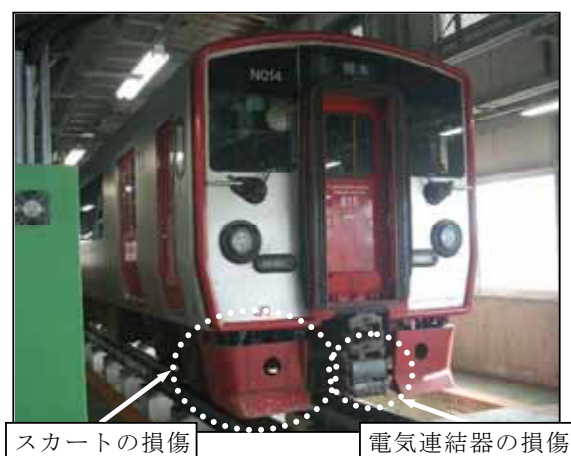
写真4 車両の損傷状況

- (2) 本件列車の先頭車両の電気連結器、スカート、ステップ等が損傷した。(写真4参照)
- (3) 軽乗用車は、列車と衝突後、遮断機及び街灯の柱に衝突し、特に左側面、前部右側及び後部右側が激しく損傷した。(写真5参照)
