RA2009-3

鐵道事故調查報告書

京王電鉄株式会社 高尾線高尾山口駅～高尾駅間 列車脱線事故

鉄道事故調査報告書

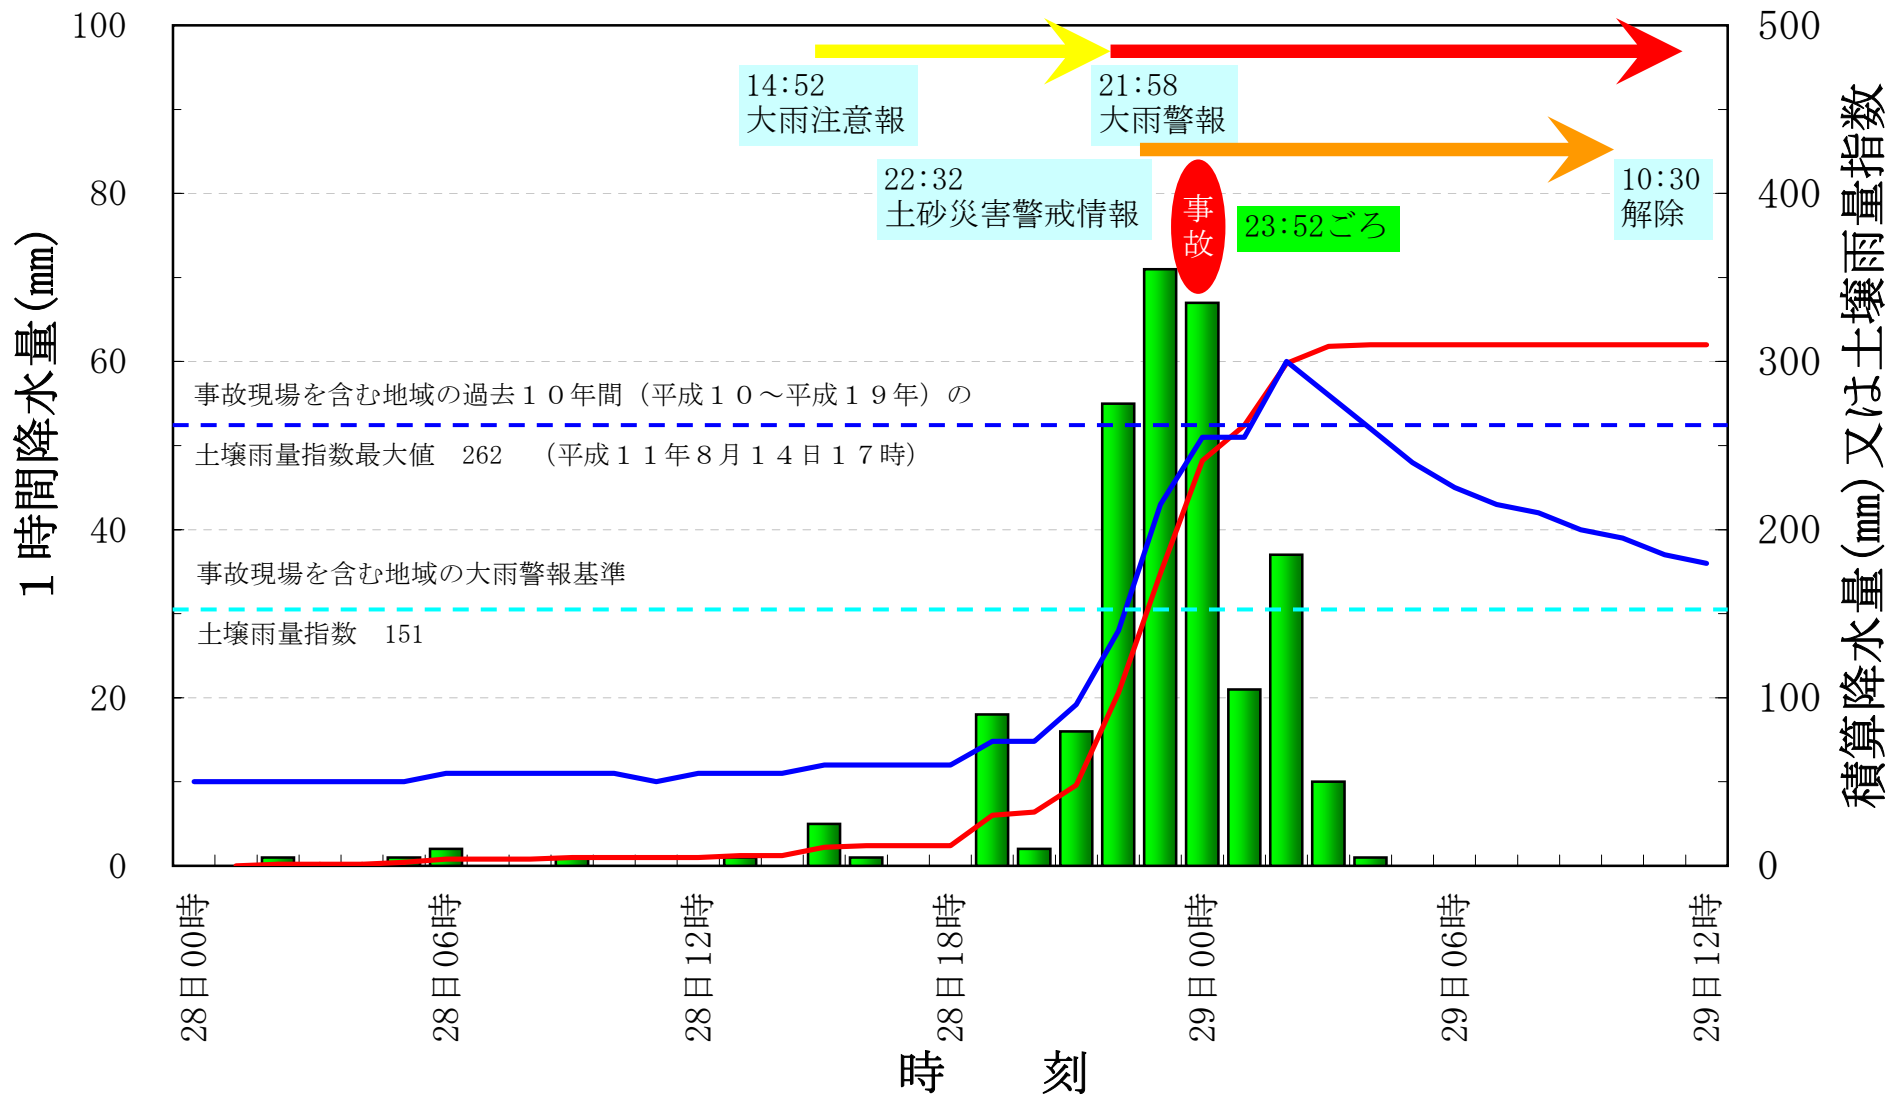
付図4 事故当日の雨量推移

事故現場の付近には本件雨量計の他にも、気象庁、国土交通省関東地方整備局京浜河川事務所及び八王子市が雨量計を設置して降水量を観測しており、それらの観測記録によると、事故発生前後の1時間降水量の推移は、表3のとおりであった。この観測記録によると、事故現場に最も近い高尾の観測所においては、事故発生時間帯に1時間に70mm程度の非常に激しい雨を観測し、5時間の積算で200mmを超える雨が降っていた。

また付図4及び5に示すように、気象庁の資料によれば、事故当日の28日22時から、解析雨量²や土壌雨量指数³はいずれも事故現場付近の南北に細長い領域で大きい値を示していた。このうち事故現場付近の解析雨量の値は、28日22時から29日0時にかけて大きく、特に28日23時には100mmを超える猛烈な雨を示した。また、事故現場付近の土壌雨量指数は、28日19時から上昇し始め、特に22時以降に急激に上昇して大雨警報を発表する基準を超えて、この地域において平成19年までの10年間で最大の指数値に迫っていた。

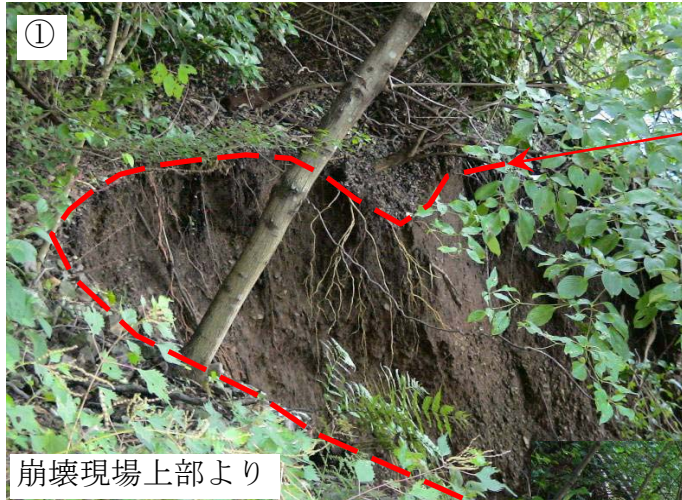
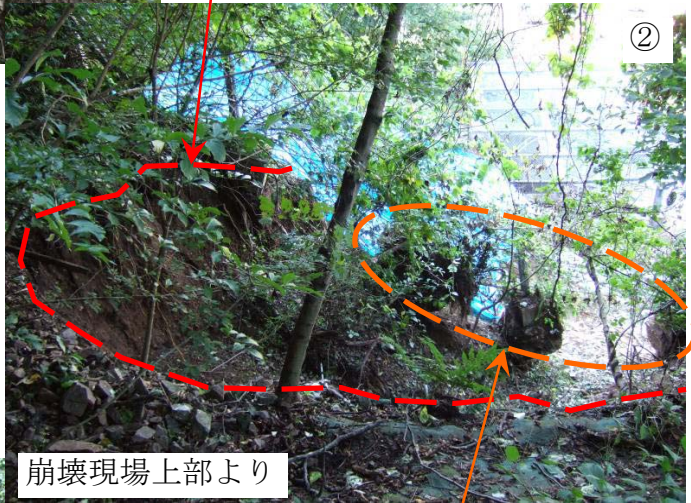
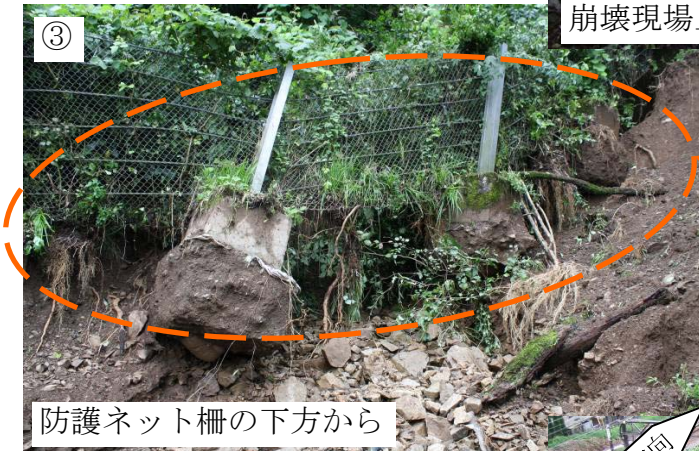
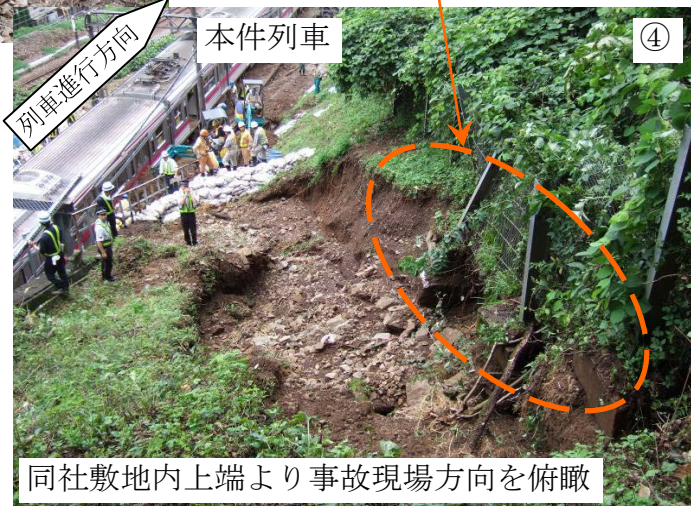
写真1 崩壊した斜面の状況

- (1) 事故現場の右側斜面において、幅約11m、奥行き約13m、高低差約7mの範囲で崩壊が発生していた。同社によると崩壊部の面積は約130m²、崩壊した土砂量は約200m³に達していた。
- (2) 崩壊した土砂は線路右側の土留擁壁を越えて同社線路内に流入し、線路を覆っていた。なお、事故翌朝には、本件列車4両目の左側面ではレールが埋

まるか埋まらないか程度の堆積であったのに対し、崩壊した側の右側面ではレール面上1.5m程度まで車両が土砂に埋まっていた。

- (3) 多量の水が、土砂の流入した痕跡に沿って土留擁壁を越えて、線路に向かって流れ込んでいた。また、土留擁壁の水抜き孔からも水が流れていた。
- (4) 1両目の先頭位置は7k138m付近であり、1両目の前台車第1軸及び第2軸が約70cm左へ、後台車第2軸が約20cm左へ、それぞれ脱線していた。
- (5) 1両目の車両は脱線により左にそれたが、側壁に接近したものの接触せずに停止しており、左側斜面下のJR中央線に影響を及ぼすことはなかった。

- (1) 2.4.1(1)に記述した崩壊の発生箇所において、2.3.1に記述した防護ネット柵の基礎が宙づりとなっていた。
- (2) 7k175m付近から7k140m付近にかけて、軌間内側のまくら木に車輪が走行したと見られる痕跡があった。
- (3) 2.3.2に記述した電柱のうち、7k160m地点にあった電柱が折損しており、折損した電柱上部の一部が1両目の最後部左側に接触した状態になっていた。また、この電柱が設置されていた場所の周囲の側壁が破損していた。
- (4) 同社の高尾変電所には、同変電所の管轄域内で事故当日の23時52分ごろ、き電系統に異常を検出し、電流が自動遮断された記録が残されていた。

から、降雨によって土中の水分量が飽和し、このため地盤が緩んで斜面が崩壊し、土留擁壁を越えて土砂が線路内に流入したのと考えられる。

2.3.7に記述した鉄道局による平成8年の指導も踏まえて、鉄道用地外の斜面であっても、線路付近の地形・地質等の状況についての的確に把握した上でその災害の危険性を再検討し、必要に応じて斜面管理者と協力して異常気象時における対応について協議するなどの事故防止対策を行うこと

斜面の管理手法に関しては、必要に応じて異常を検知する設備を設置するなど施設の改善を図るとともに、情報収集源を拡大するなど情報内容の充実を図り、最新の技術開発の状況も踏まえて、職員の判断を支援する仕組みを強化すること

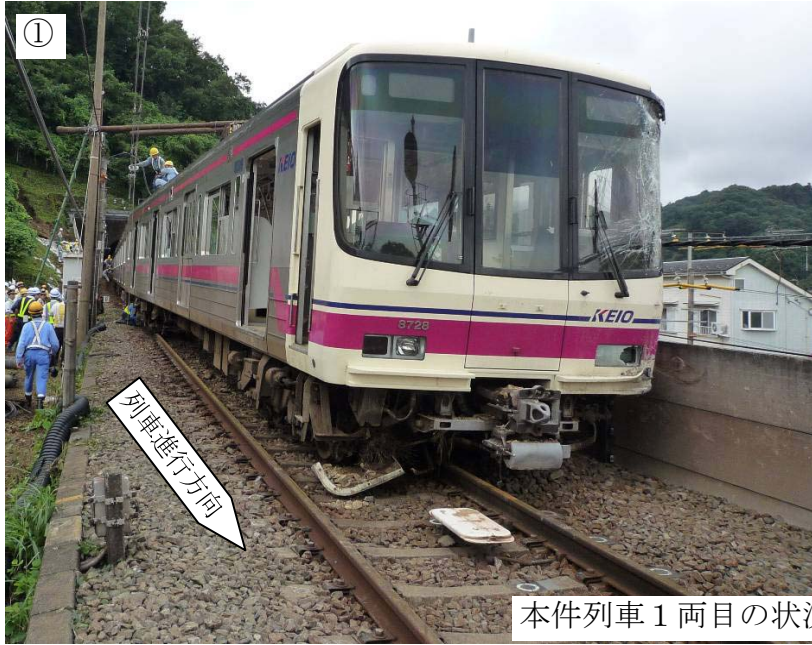
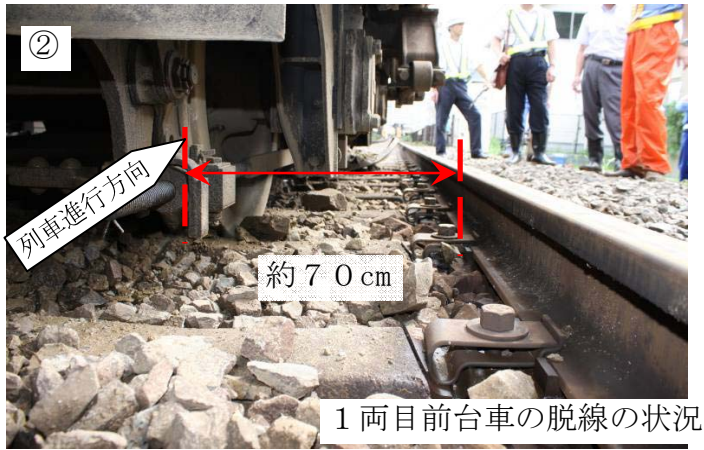
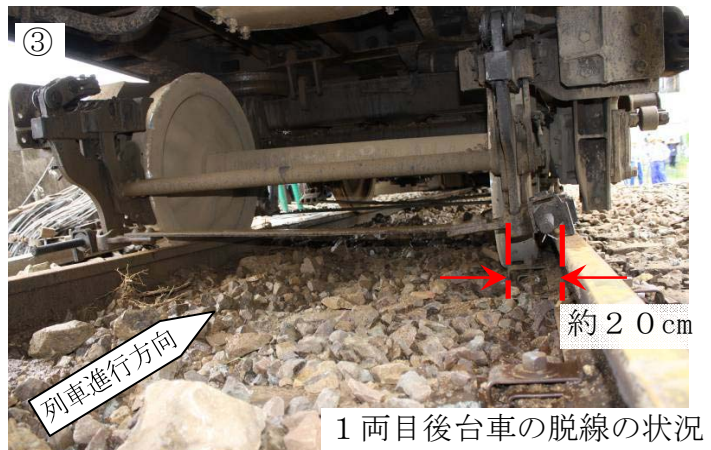
写真3 本件列車の脱線状況

から、本件運転士により非常ブレーキが操作されたが、間に合わずに高尾第一トンネルの出口付近で線路内に流入した土砂に本件列車が乗り上げたために、1両目の前台車全2軸及び後台車の第2軸が左へ脱線したものと推定される。

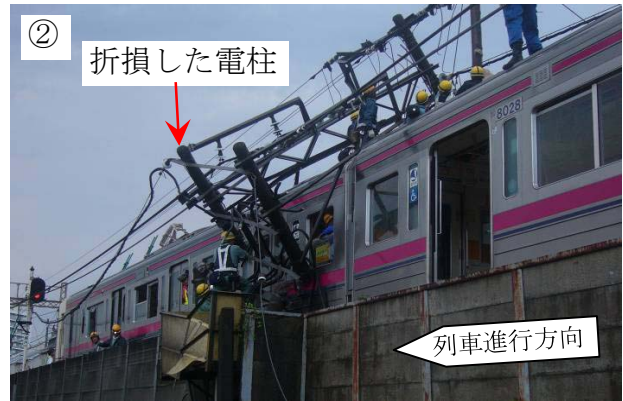
折損した電柱

なお、2.4.3に記述した1両目左側面の窓ガラスの損傷は、2.4.2(3)に記述した電柱の状況から、左へ脱線した本件列車の先頭が電柱と衝突してこれを折損し、折損した電柱上部と1両目の左側面窓ガラスが接触したために生じたものと考えられる。

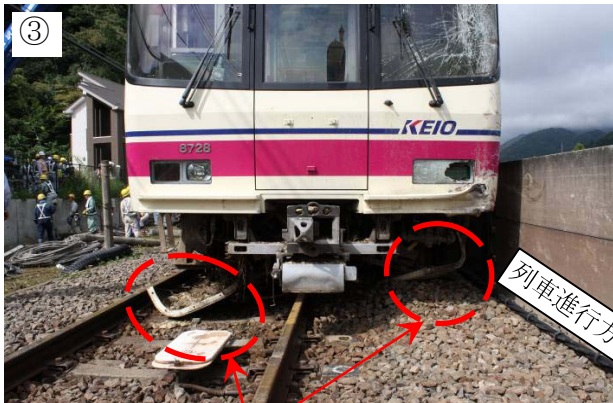
本件列車の1両目において、乗務員室前面の窓ガラス及び車体外板、前面下部の覆い、屋根の冷房機、並びに客室側面の窓ガラス、引戸ガラス及び戸袋外側の窓ガラス等が損傷していた。特に客室左側面の窓ガラスは4枚が損傷し、床や座席に割れたガラスの破片が散乱していた。ガラスが安全ガラスであったため、破片は細粒状のものが多く、また破片の中にはコンクリートも混じっていた。

覆いの損傷

前面窓ガラスの損傷

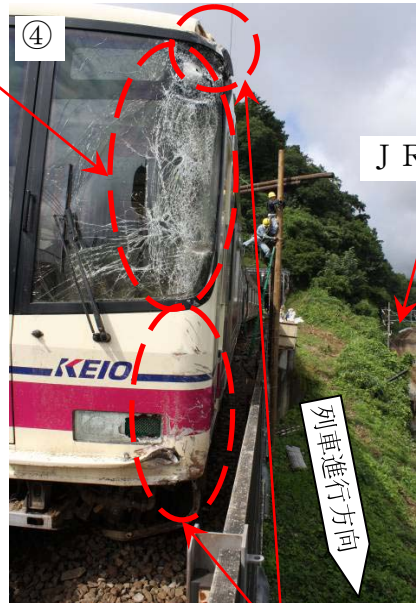
また、1両目の左側車体外板に擦過痕が見られ、1両目から4両目にかけての右側車体外板に損傷が見られ、床下機器等が損傷していた。

車体外板の損傷

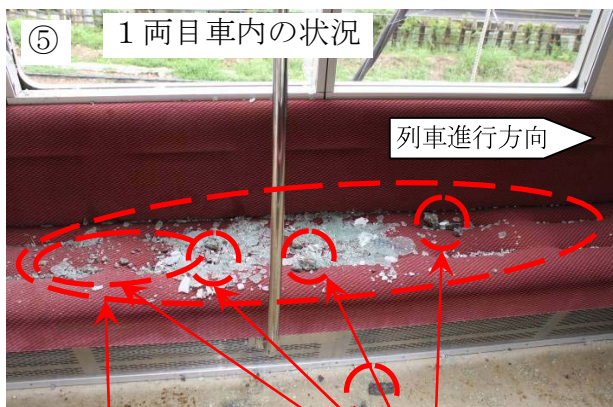
ガラスの破片

コンクリートの破片

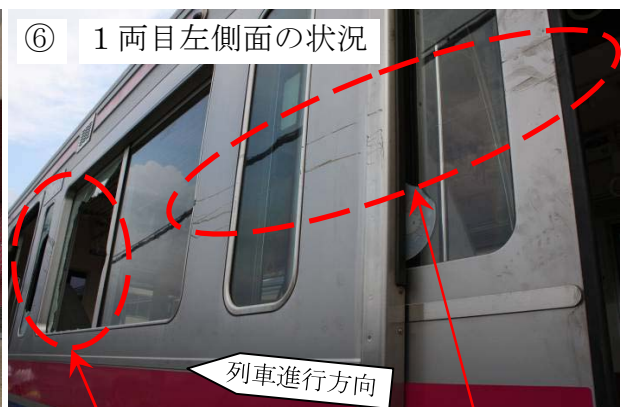
1 両目左側面の状況

窓ガラスの損傷

車体外板の損傷
