# 鉄道事故調査報告書

一畑電車株式会社 北松江線朝日ヶ丘駅～松江イングリッシュガーデン前駅間  
列車脱線事故

平成22年 8 月 27 日

運輸安全委員会

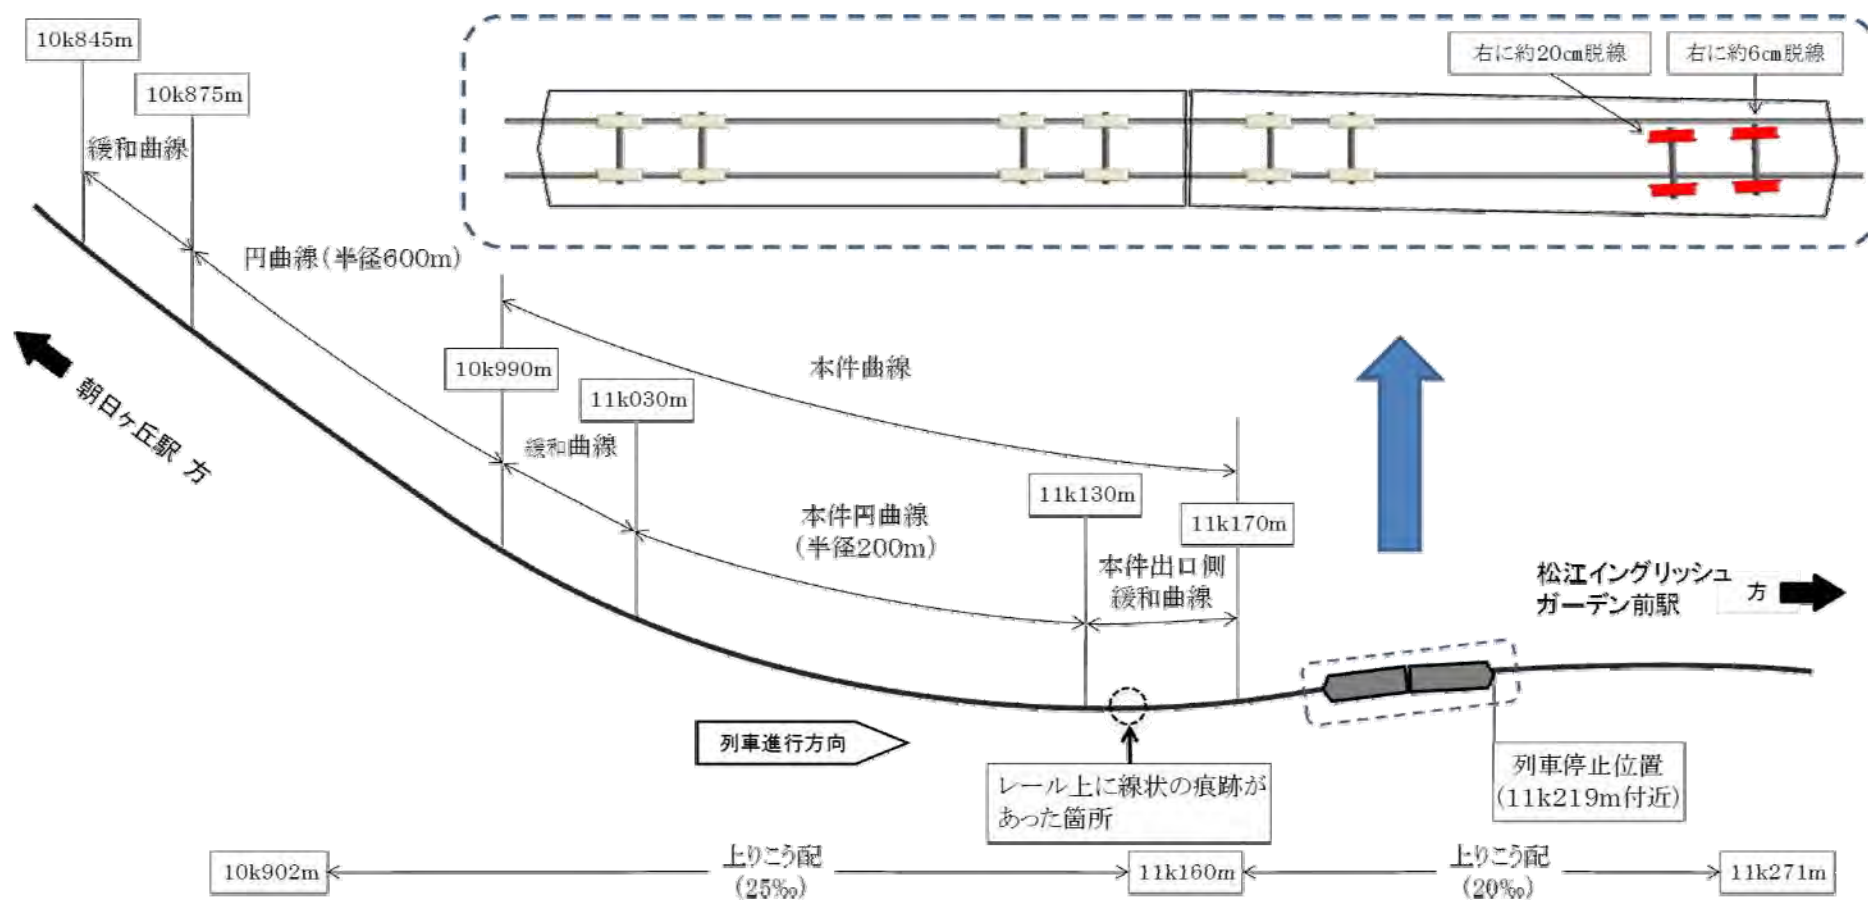
付図3 事故現場略図

本件曲線には、外軌(右レール)の軌間内側に脱線防止ガード<sup>11</sup>が設置されており、この「本件曲線に設置された脱線防止ガード」(以下「本件脱線防止ガード」という。)は、(1)に記述した緊急措置に係る指導により、平成12年8月に設置されたものであったが、緊急措置に係る指導とは反対側の、曲線の外軌側に設置されていた。

同社によれば、本件曲線においては、曲線内側が道路と隣接していることから、列車が曲線外側へ脱線した場合より、曲線内側へ脱線した場合の方が、車両が道路を支障して危害が大きいため、曲線内側が危険の大きな側と判断して、「軌道整備心得」に基づき、危険の大きな側の反対側の、曲線の外軌側に脱線防止ガードを設置したとのことであった。また、平成14年に「軌道・土木施設実施基準」を制定した際には、既に設置されている脱線防止ガードに対しては、設置位置を確認することはなかったとのことであった。

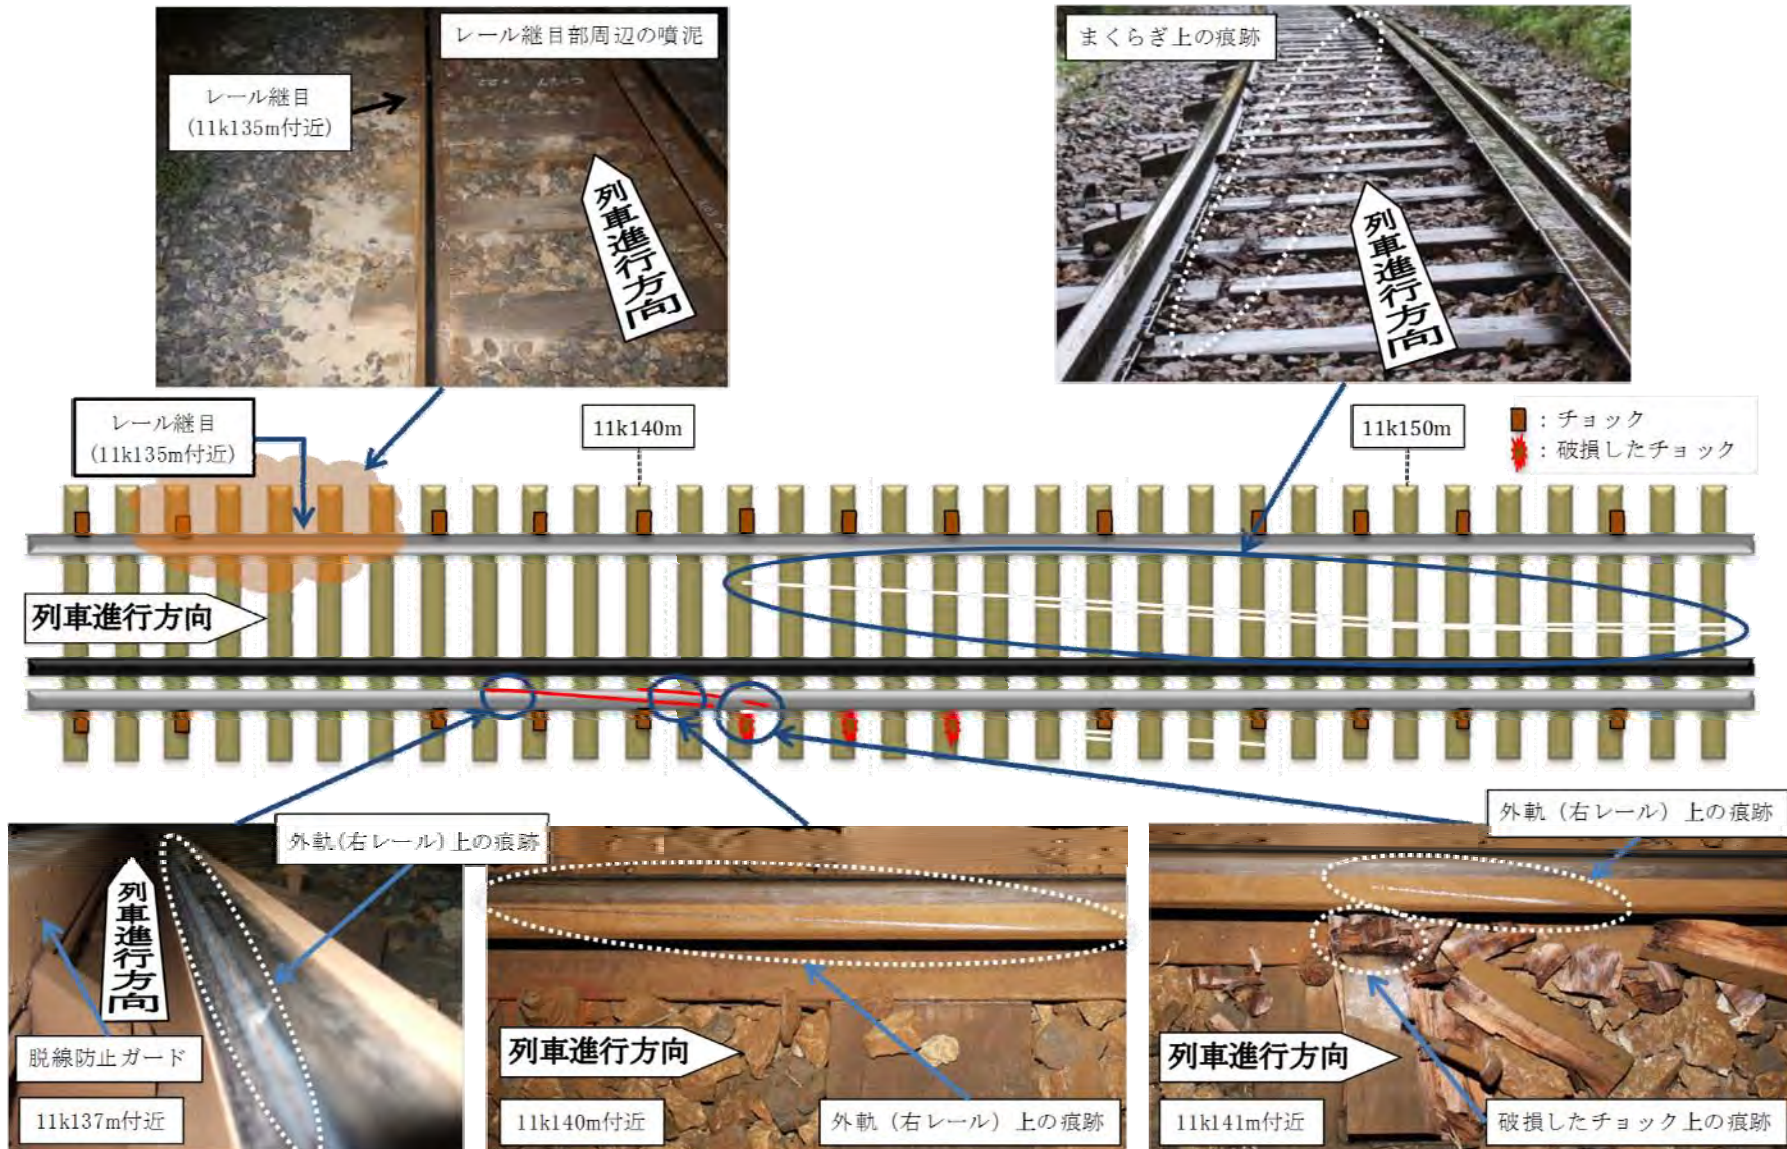
付図4 線路上の痕跡等 (1 / 2)

レール沈下量の測定結果は、内軌が2～6mm、外軌が1.7～2.7mmで、最大値は11k135mの内軌であった。また、同じ測定位置の内軌と外軌のレール沈下量は外軌よりも内軌が大きく、内軌と外軌との沈下量差は、0.1～3.3mmであり、これらの沈下量差は11k136m及び11k137mの2m平面性変位を右前方が下がる方向に増加させる値であった。

- (1) 本件出口側緩和曲線内の外軌（右レール）上に、車輪によるものと見られる長さ約3m及び約1.6mの2本の線状の痕跡があった。長さ約3mの痕跡は、11k137m付近から始まり、ゲージコーナを直線的に約0.9m進み、その前方は11k140m付近の頭頂面の軌間外側へ斜めに続いていた。約1.6mの痕跡は、11k139m付近から始まり、頭頂面の軌間内側を直線的に約0.2m進み、その前方は11k141m付近の軌間外側へ斜めに続いていた。
- (2) 11k141m付近から先頭車両の前台車第1軸の停止位置まで、まくりの軌間内及び外軌（右レール）の軌間外に、車輪によるものと見られる痕跡が断続的に続いており、このうち、11k158m付近～11k170m付近の間は、軌間内の痕跡が外軌側に設置された脱線防止ガードに沿っていた。
- (3) 11k141m付近から先頭車両の前台車第1軸の停止位置までの間で、外軌（右レール）の軌間外に設置されたチョック<sup>17</sup>が9個破損しており、11k141m付近の破損したチョックには、車輪によるものと見られる痕跡があった。
- (4) 11k163m付近の線路両側に建植された鉄柱が曲損していた。このうち、右側の鉄柱が著しく損傷しており、下部に本件列車と同色の黄色の塗料が付着していた。

2.3.1(2)に記述したように、先頭車両の前台車全2軸が右に脱線していたこと、2.4.1(1)に記述したように、本件出口側緩和曲線内の外軌(右レール)上に、11k137m付近及び11k139m付近から、それぞれ11k140m付近及び11k141m付近まで続く車輪によるものと見られる2本の線状の痕跡があったこと、及び2.4.1(2)に記述したように、11k141m付近から先頭車両の前台車第1軸の停止位置まで、まくらぎの軌間内及び外軌(右レール)の軌間外に、車輪によるものと見られる痕跡が断続的に続いていたことから、本件列車は、本件出口側緩和曲線内の11k137m付近及び11k139m付近で先頭車両の前台車全2軸の外軌側(右)車輪が外軌(右レール)に乗り上がり、11k140m付近及び11k141m付近で脱線したものと推定される。

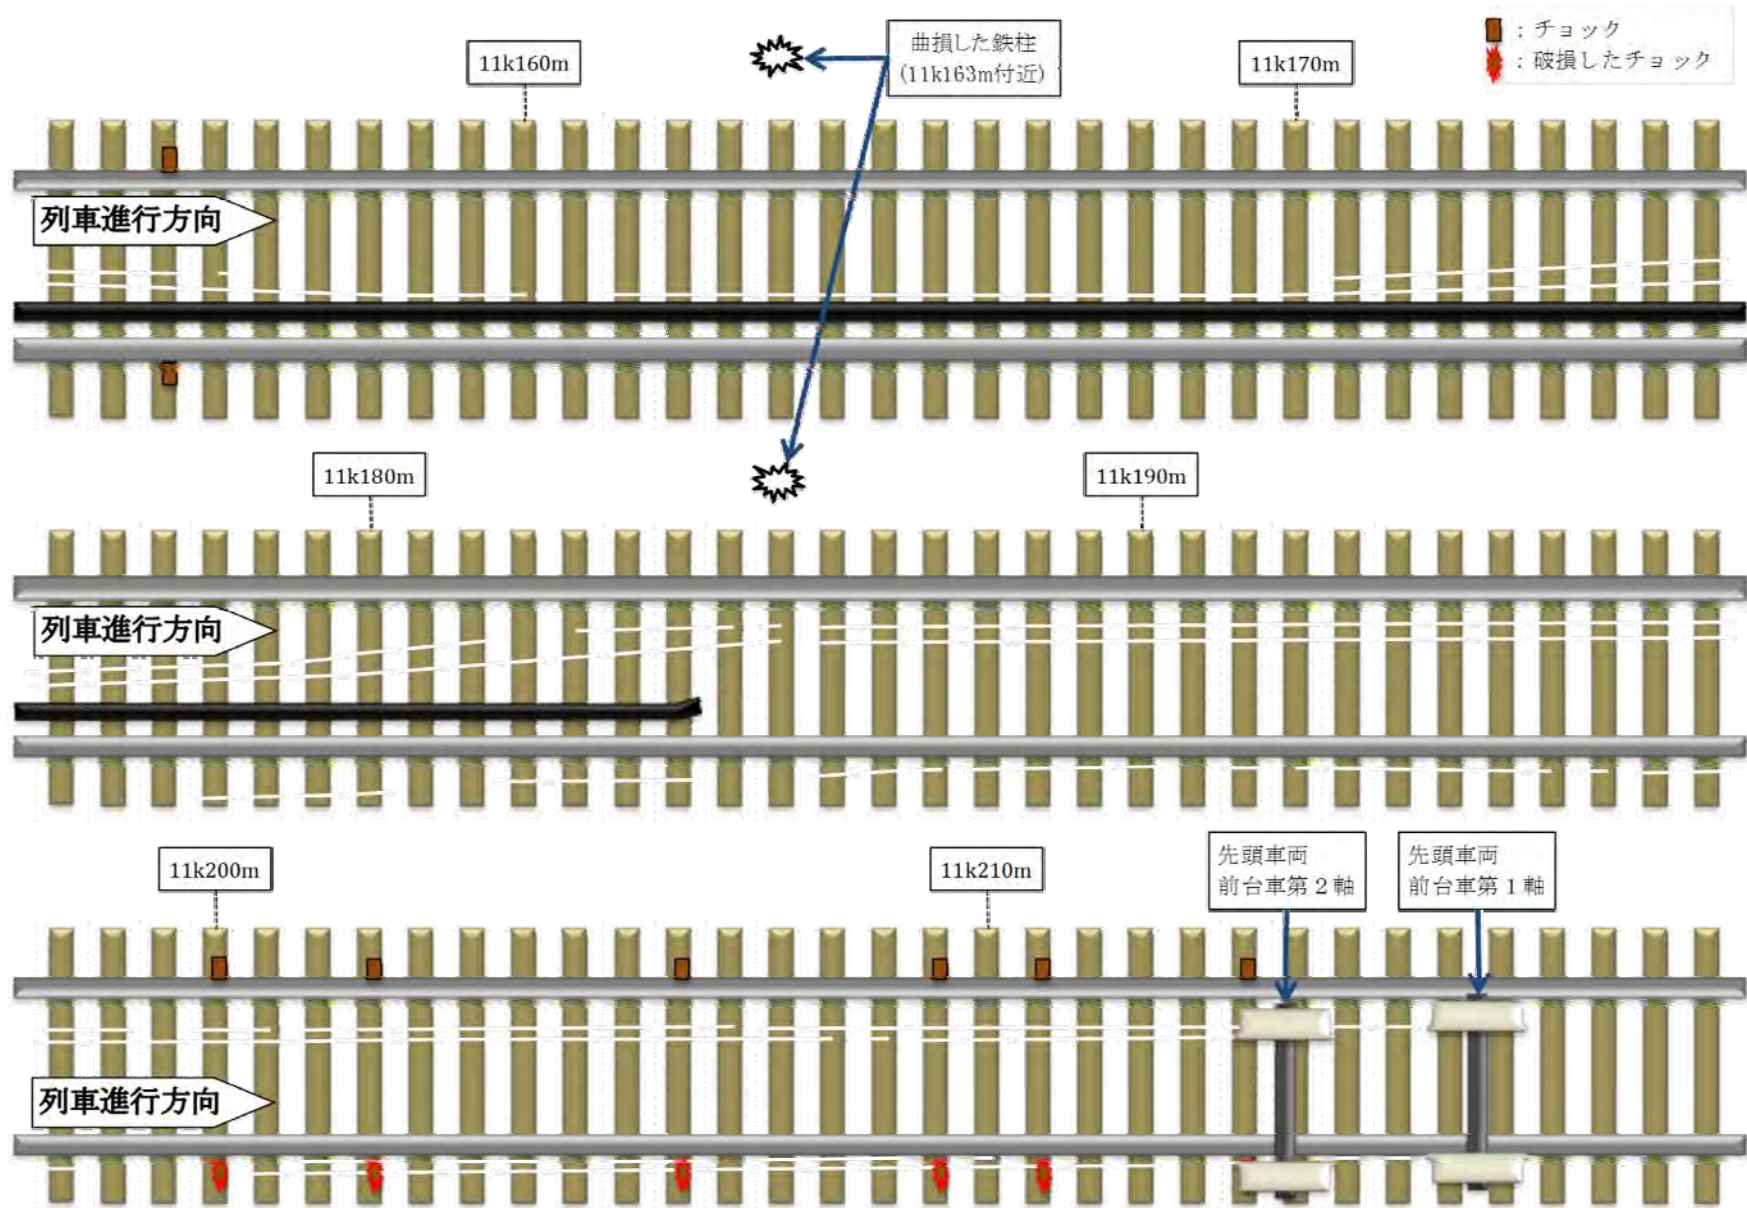
付図4 線路上の痕跡等 (2 / 2)

また、2.4.1(2)に記述したように、11k158m付近～11k170m付近の間は、車輪によるものと見られるまくらぎの軌間内の痕跡が、外軌側に設置された脱線防止ガードに沿っていたこと、2.4.1(4)に記述したように、線路右側の鉄柱が著しく損傷しており、下部に本件列車と同色の黄色の塗料が付着していたこと、及び2.4.2(1)に記述したように、先頭車両の前面右上部及び右標識灯付近に打痕があり、前面右

側端に擦過痕があったことから、脱線した本件列車は、先頭車両前台車全2軸がまくらぎ及び道床上を走行し、車体前面の右側部分が線路右側の鉄柱に衝突した後、2.3.1(1)に記述したように、先頭が11k219m付近に停止したものと推定される。

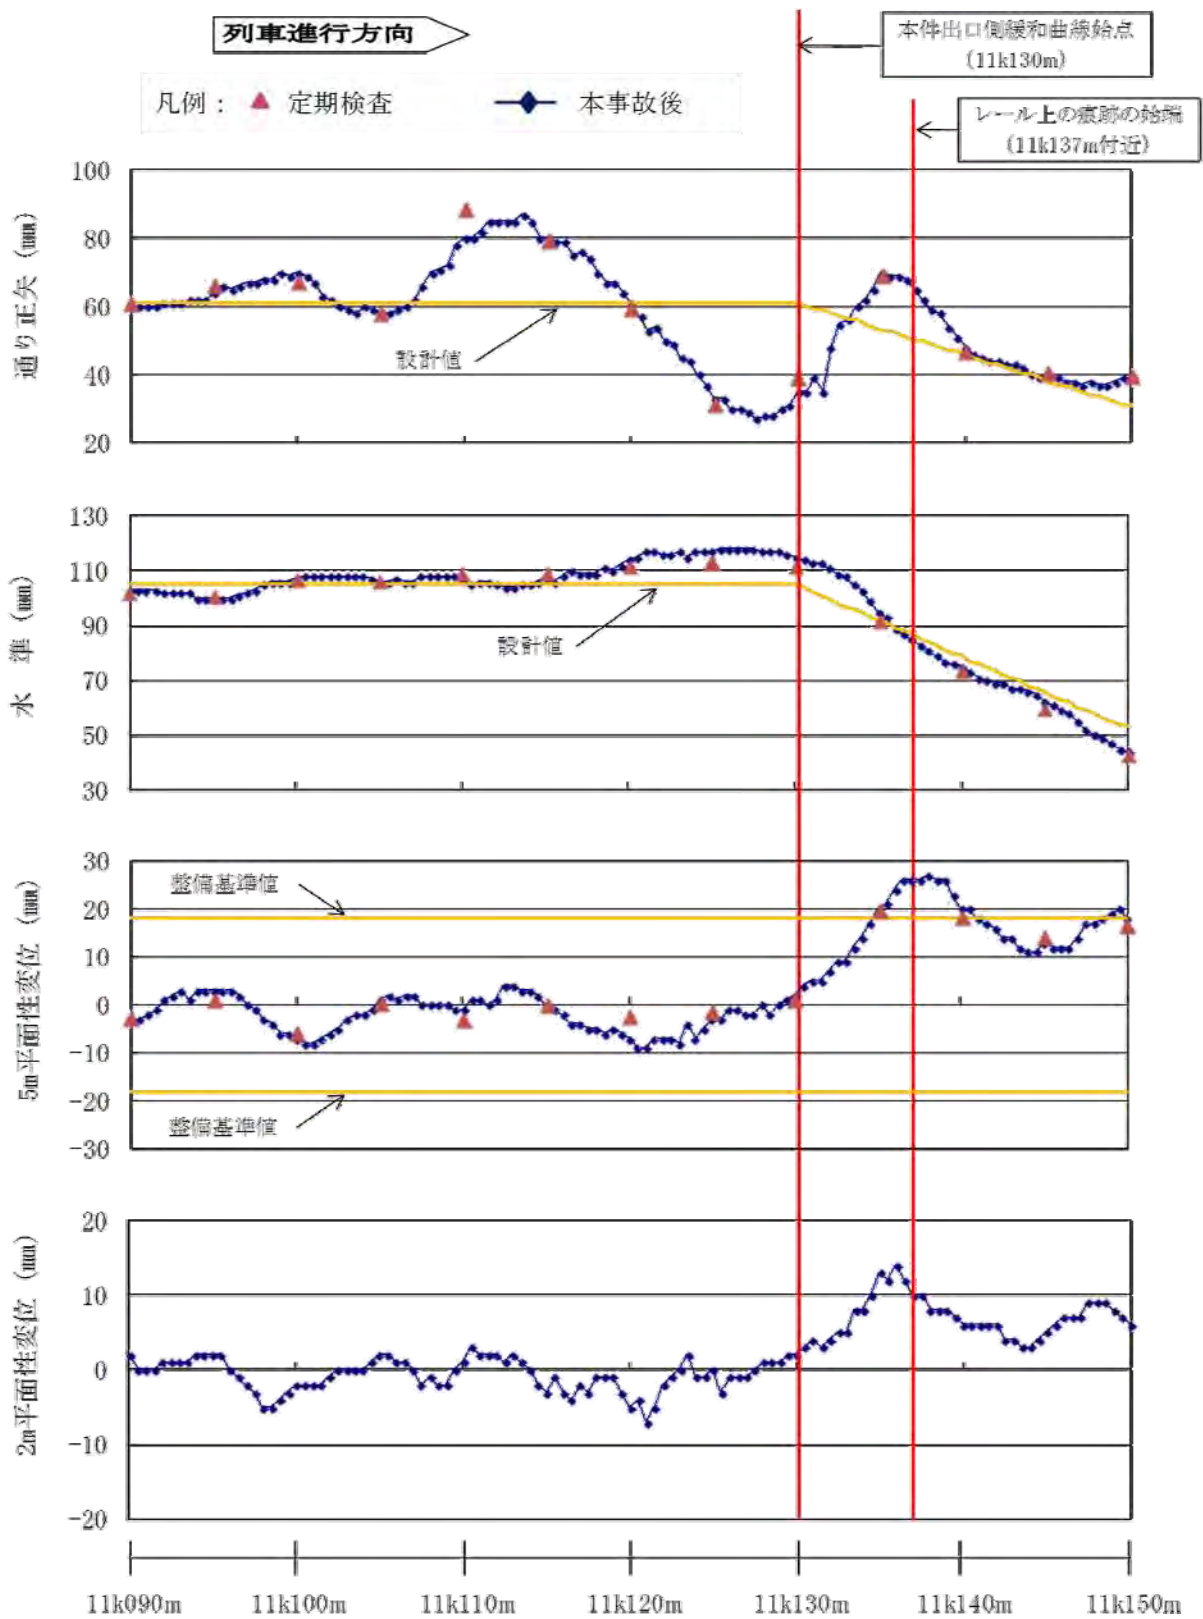
付図5 事故現場付近の軌道の状況（1 / 2）

(2) 通りの10m弦正矢<sup>5</sup>（以下「通り正矢」という。）は、11k105m～11k113.5mの間で58mm（曲線半径約216m相当）から87mm（同約144m相当）へと曲線半径を小さくする方向へ、11k113.5m～11k127.5mの間で87mmから27mm（同約463m相当）へと曲線半径を大きくする方向へ、さらに、11k127.5m～11k136.5mの間で27mmから69mm（同約181m相当）へと曲線半径を小さくする方向へ、それぞれ変化していた。本来、出口側緩和曲線における通り正矢は、曲線半径を大きくする方向に変化していくはずであるが、本件出口側緩和曲線の始端付近では、逆に曲線半径を小さくする方向に通り正矢が変化していた。

また、通り変位については、11k109.5m～11k116mの間が17～26mm、11k123m～11k131.5mの間が-16～-34mm、11k135m～11k136.5mの間が16～17mmで、整備基準値の±15mmを超えていた。

(3) 水準の測定値は、11k113m～11k126.5mの間で104mmから118mmへと増加し、11k126.5m～11k150mの間で118mmから44mmへと減少していた。ただし、11k130mから前方は緩和曲線であるため、構造上水準が減少していく箇所である。

2.3.2.4(2)に記述したように、通り正矢は、11k113.5m～11k127.5mの間で87mmから27mmに、11k127.5m～11k136.5mの間で27mmから69mmに、それぞれ変化しており、一方、2.3.2.4(3)に記述したように、水準の測定値も、11k113m～11k126.5mの間で104mmから118mmに、11k126.5m～11k150mの間で118mmから44mmに、それぞれ変化していた。(付図5(1/2)参照)

通り正矢が変化していた11k113.5m～11k136.5mの間では、水準の測定値も変化しており、通り正矢が減少し曲線半径を大きくする方向に変化し始めると、逆に水準の測定値が増加しカントを大きくする方向に変化し始めるというように、これらの波形は、ほぼ同一の波長(約23m)で、互いに逆の位相を示していた。

これらのことから、同社は、軌道管理の方法について、定期検査等の軌道検測結果から軌道変位を把握し、軌道・土木施設実施基準に基づき、これを適切に管理できるように見直しを行い、軌道を良好な状態に維持すべきである。

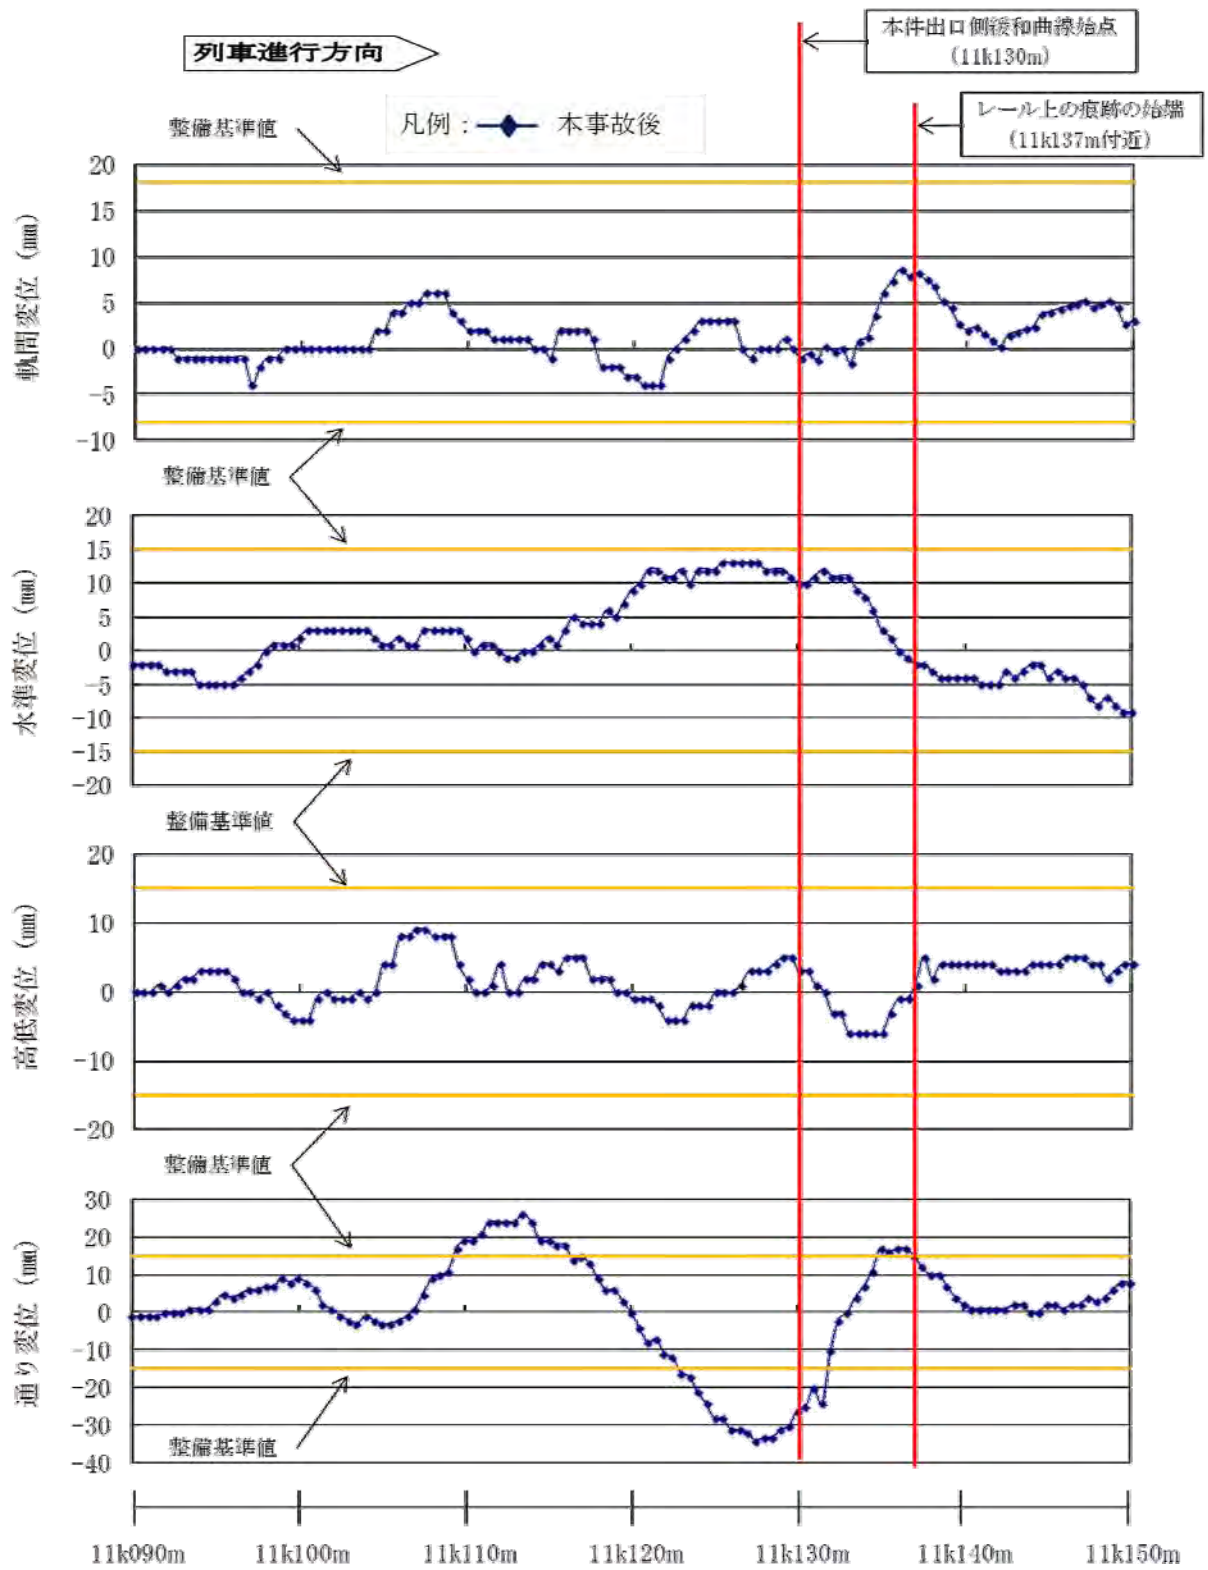
付図5 事故現場付近の軌道の状況 (2 / 2)

(4) 5m平面性変位は、11k135m～11k140.5mの間が20～27mmで、整備基準値の±18mmを超えていた。

また、本件列車の台車の固定軸距2.25mに近い2m平面性変位については、11k128m～11k150mの間で軌道面が右前方に下がる向きの値が連続しており、最大値は11k136mの14mmであった。

なお、これらの測定値は、2.3.2.3に記述した本事故発生の9ヶ月前に行われた定期検査における軌道検測記録の測定値とほぼ同じであった。

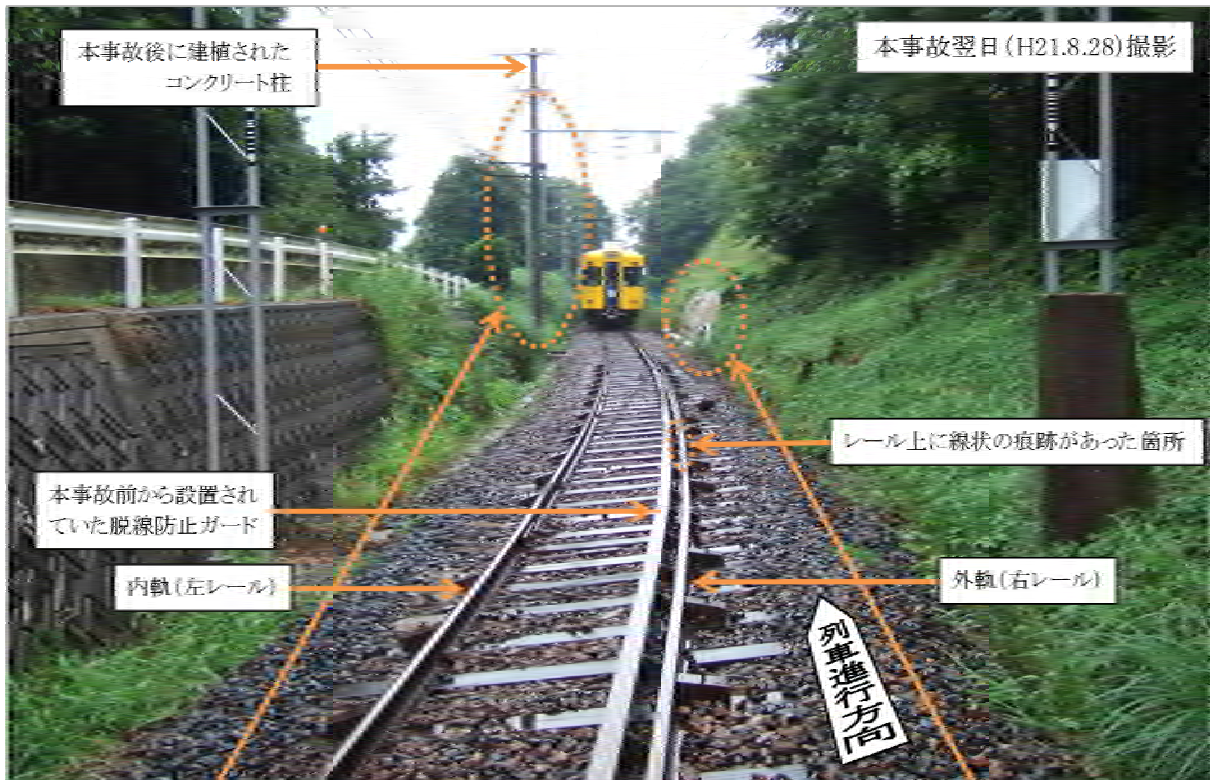
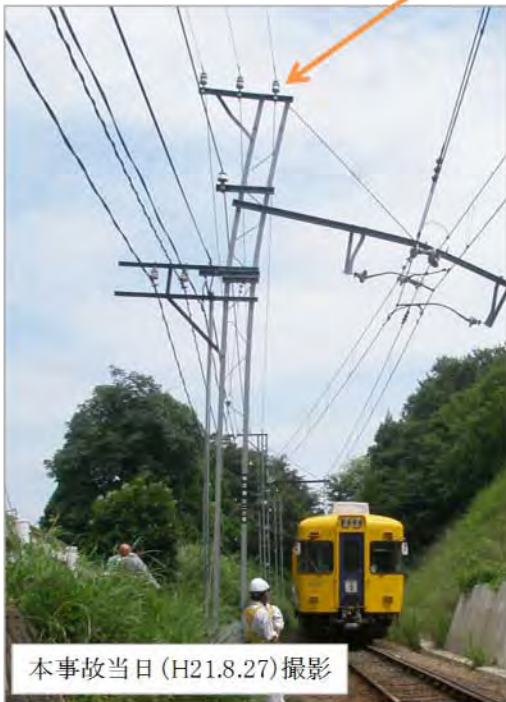
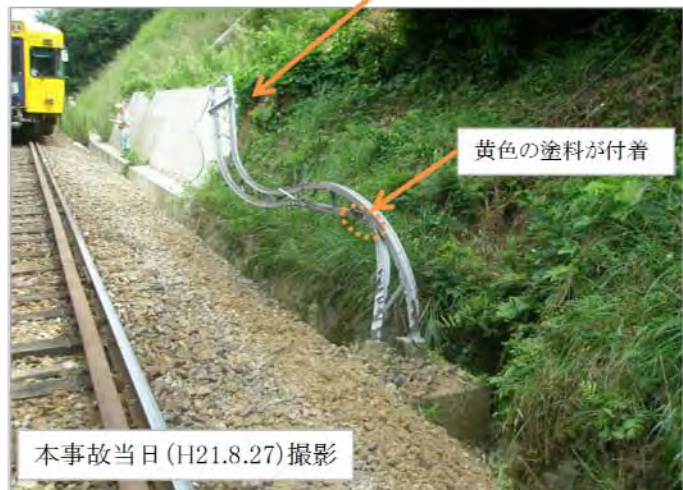
# 写真1 事故現場の状況

曲損した鉄柱があった位置

曲損した鉄柱

1.2を下回る値であったことから、本件曲線には、外軌側（右）車輪の乗り上がりによる曲線外側への脱線を防止するため、脱線防止ガード又は脱線防止レールを曲線の内軌側に設置すべきである。

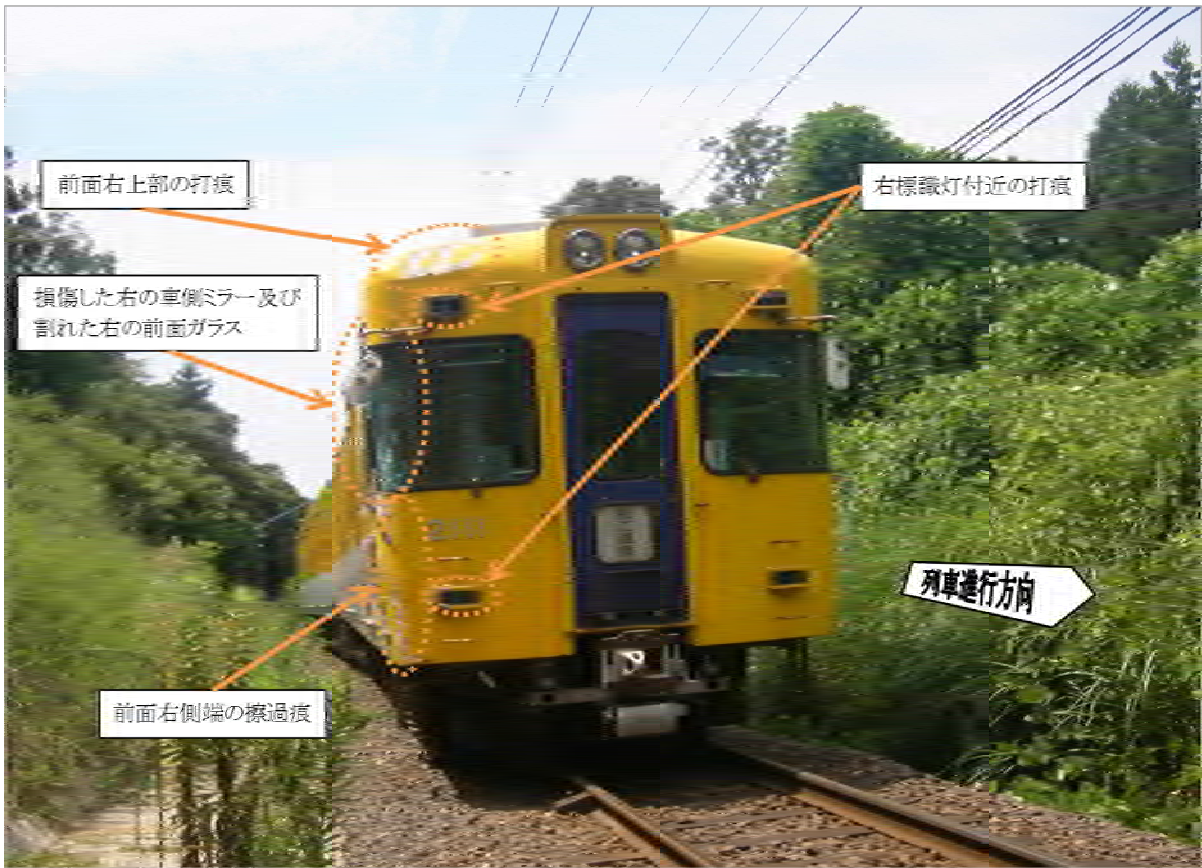
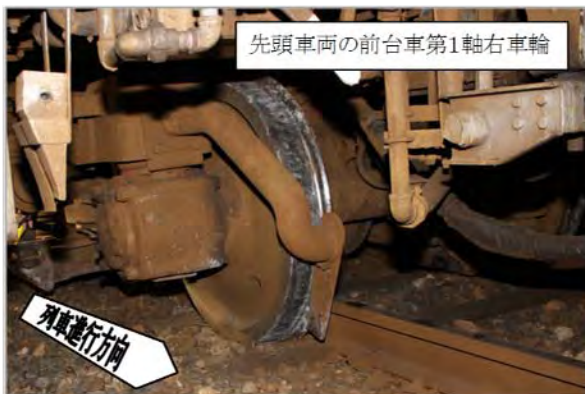
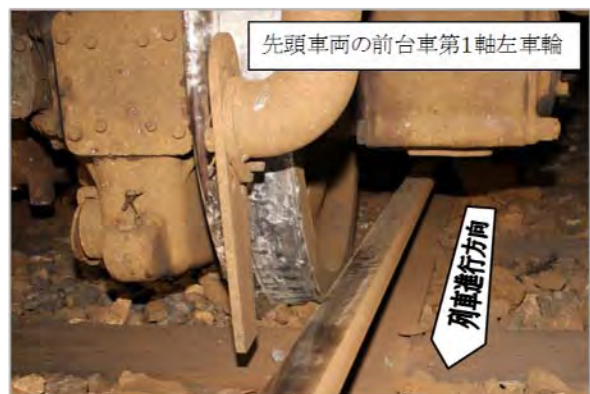
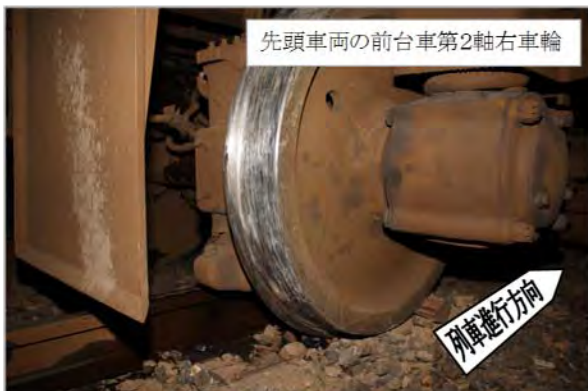
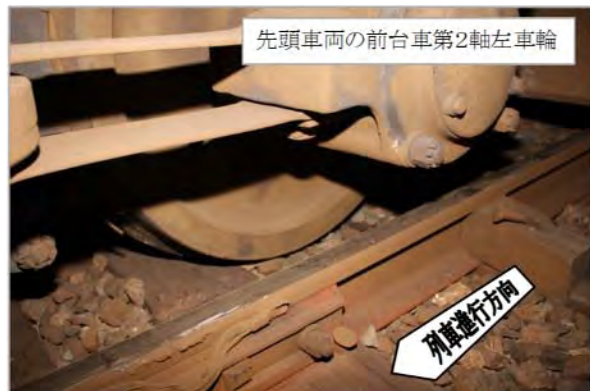
## 写真2 脱線した車両の状況

(2) 本件列車は、先頭車両の前台車第1軸及び第2軸が、それぞれ右に約6cm及び約20cm脱線していた。

- (1) 先頭車両は、前面の右上部及び右標識灯付近に打痕があり、前面右側端に擦過痕があった。また、右の車側ミラーが損傷し、右の前面ガラスが割れて

(2) 先頭車両の前台車全2軸の車輪踏面及びフランジに多数の擦過痕があった。

また、同台車第1軸のギアケース下部等に傷があった。
