鐵道事故調查報告書

I 東日本旅客鉄道株式会社 東北新幹線 仙台駅構内
列車脱線事故

事故種類：列車脱線事故

発生日時：平成23年3月11日 14時47分ごろ

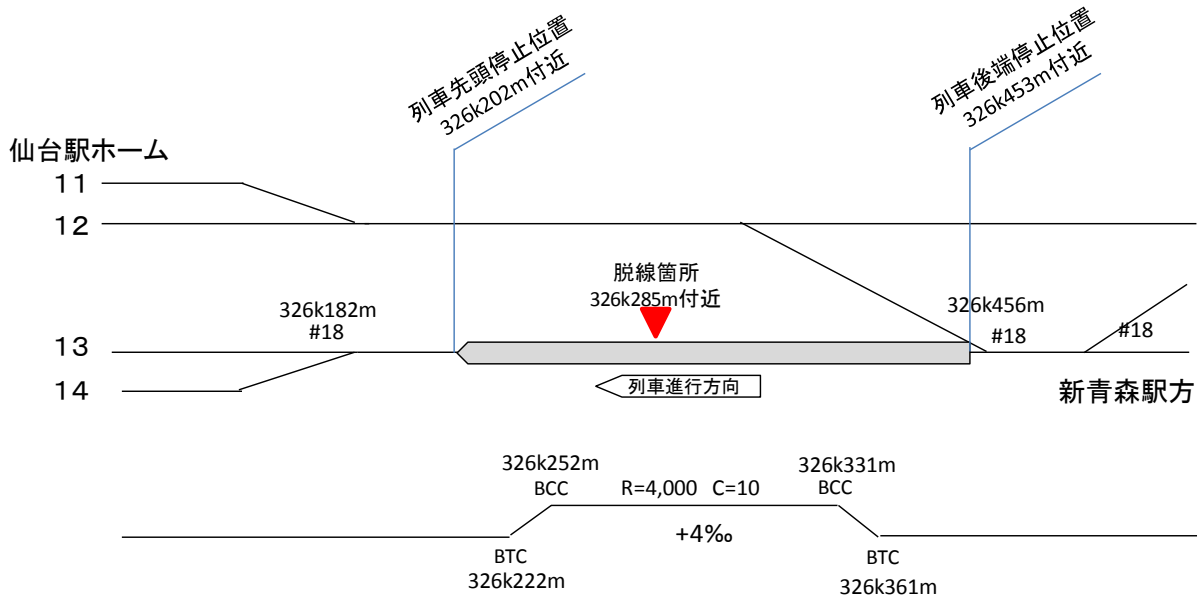
付図3 事故現場略図

本件列車は先頭が326k202m付近に停止していた。

本件車両の前台車第1軸は326k280m付近に、第2軸は326k282m付近に停止していた。第1軸右車輪は約210mm、同左車輪は約95mm、前台車第2軸右車輪は約260mm、同左車輪は約155mm、それぞれ左に脱線していた。

326k283m付近及び326k286m付近の左右のレール頭頂面には、車輪によると思われる線状の痕跡があり、そこから本件車両の前台車の各軸が停止していた位置までのレール締結装置やスラブ上に、車輪によると思われる損傷等が認められた。また、第1軸の駆動装置、第2軸のモータ、前台車後方の底板取付用横ばり等がレールと接触した状態で停止していた。

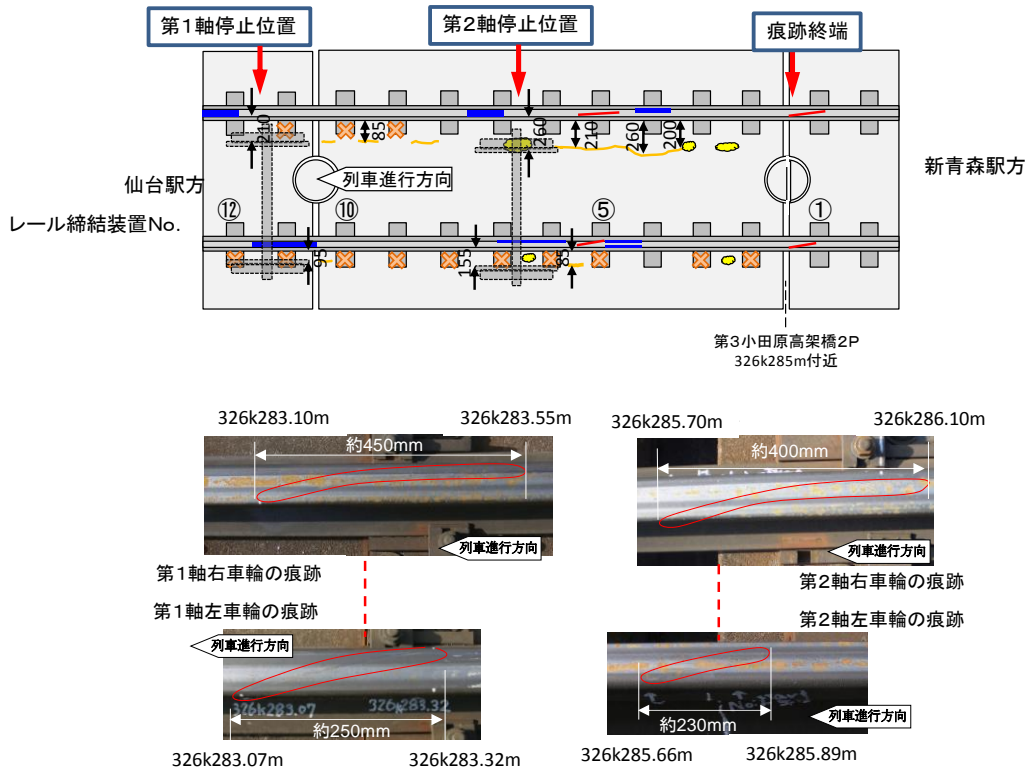
付図4 軌道の主な損傷状況（2）

レール締結装置No.2付近(326k285.1m付近)から前台車第2軸の停止位置(326k282.33m付近)にかけて、右レール内側のスラブ面上には脱線した車輪によると思われる打痕や連続した線状の傷が認められた。

レール締結装置No.2とNo.3の間及びNo.3とNo.4の間には、脱線した車輪によると思われる打痕が認められた。このうち、No.3とNo.4の間の打痕からは線状の傷が始まっており、第2軸右車輪の停止した位置まで続いていた。この線状の傷は、レール締結装置No.3付近からNo.4付近(326k283.9m付近)にかけて徐々にレールから離れ、No.4付近ではレール底部から約260mm離れた位置に付いていたが、ここより仙台駅方では、レール底部から200～210mm離れた位置に付いていた。

レール締結装置No.7付近の右レール内側、及び左レール外側のスラブ面には脱線した車輪によると思われる打痕が認められ、そこから前台車第1軸の左右車輪の停止位置にかけては、脱線した車輪によると思われるスラブ面上の線状の傷やレール締結装置の破損が断続して認められた。

2.3.1(3)、2.5.1(1)に記述した脱線の状況及び軌道の損傷から、レール締結装置No.2からNo.6にかけて損傷していたレール締結装置及びスラブ面上の線状の痕跡は、本件車両の前台車第2軸によるものと、またレール締結装置No.6からNo.11にかけて損傷していたレール締結装置及びスラブ面上の線状の痕跡は、前台車第1軸によるものと推定される。

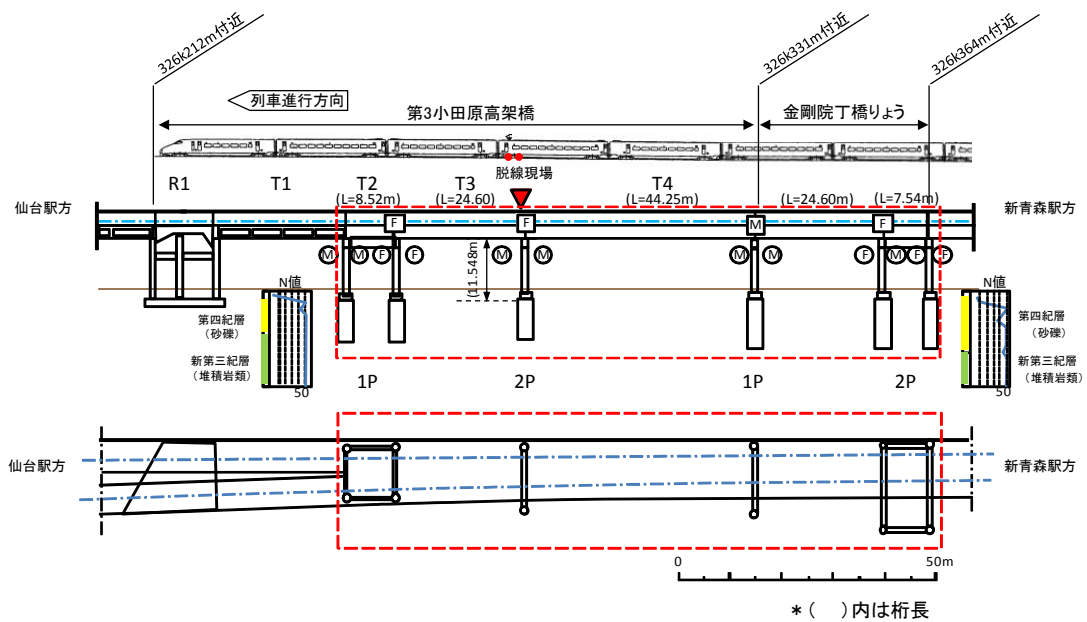
付図5 構造物の概要

本事故現場である第3小田原高架橋並びにその新青森駅方の金剛院丁橋りょう(326k331m～同364m)の構造形式は、いずれも上部工は合成桁、下部工は鋼製橋脚である。基礎は深礎杭となっており、^{ちちゅうばり}地中梁が設けられている。

同社の第3小田原高架橋全体図によれば、第3小田原高架橋の地表からの高さ(桁までの高さ)は、桁により異なるが、おおよそ10～12mである。桁長も桁ごとに異なり、本件列車が脱線した橋脚2Pの前後では、同図によれば、それぞれ24.60m、44.25mとなっている。

第3小田原高架橋と金剛院丁橋りょうにおける、桁と橋脚を接合する支承、及び桁同士を連結する落橋防止工には、それぞれ可動形式と固定形式があるが、脱線箇所付近である第3小田原高架橋の橋脚2Pの支承は両側の桁とも可動形式であり、また落橋防止工の形式は固定形式が採用されている。

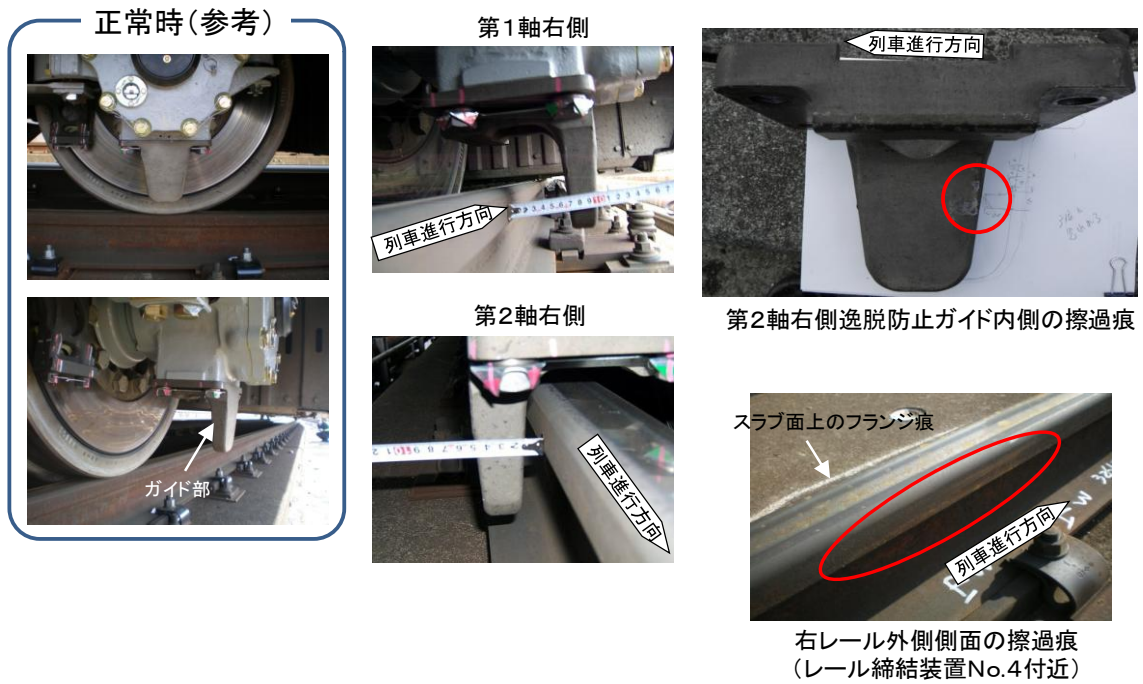
付図6 逸脱防止ガイドの状況

本件列車に設置されている逸脱防止ガイドは、軸箱の下面に設置されており、逸脱防止ガイドがレール側面と接触する部位（以下「ガイド部分」という。）は車輪リムの外側面から約242mm離れた位置にある。

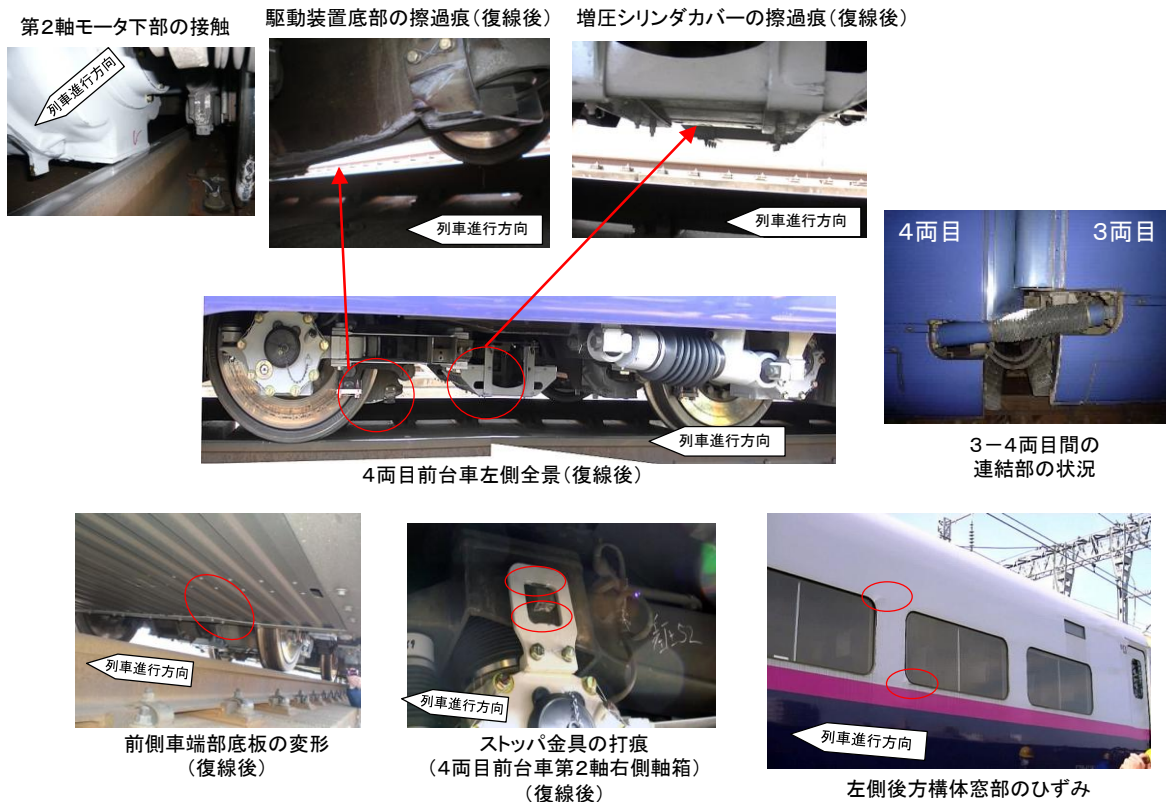
付図7 車両の主な損傷状況

① 前台車の全車輪に複数の打痕があった。

② 前台車の第1軸の駆動装置底部にレールとの接触痕があった。

③ 前台車の第2軸のモータ底部にレールとの接触痕があった。

⑤ 4か所のレベリングバルブ高さ調整棒の全てが曲損又は破断していた。

⑦ 前台車第2軸右側の逸脱防止ガイドの新青森駅方に擦過痕があった。

⑧ 車両後方左側の構体窓部の隅角部にひずみが認められた。

脱線した本件車両前台車以外のレベリングバルブ高さ調整棒や左右動ストッパ受の損傷、変形は、それらの台車が脱線した痕跡がないことから、東北地方太平洋沖地震の本震、若しくは余震の地震動によって車両に大きな揺れが加わったために生じたものと推定される。また、本件車両車体後方左側の構体窓部の隅角部に生じたひずみについても同様の原因で生じた可能性があると考えられる。なお、6両目のパンタグラフが

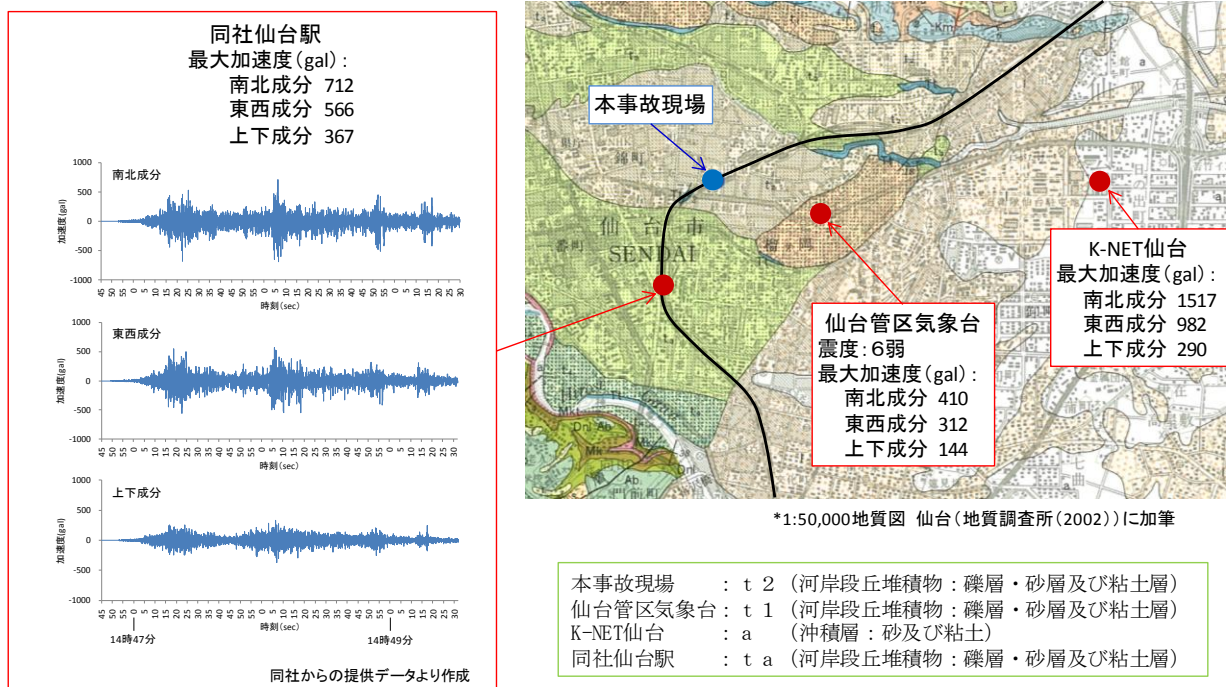
付図8 本事故現場周辺の地震計で観測された東北地方太平洋沖地震の地震動

本件列車が脱線したと推定される時刻とほぼ同時刻における、本事故現場周辺の地震計で観測された東北地方太平洋沖地震の最大加速度等は付図8のとおりである。

同社仙台駅の地震計で観測された本震の地震動の記録では、南北方向で約712gal、東西方向で約566gal、上下方向で約367galの最大加速度が観測されている。

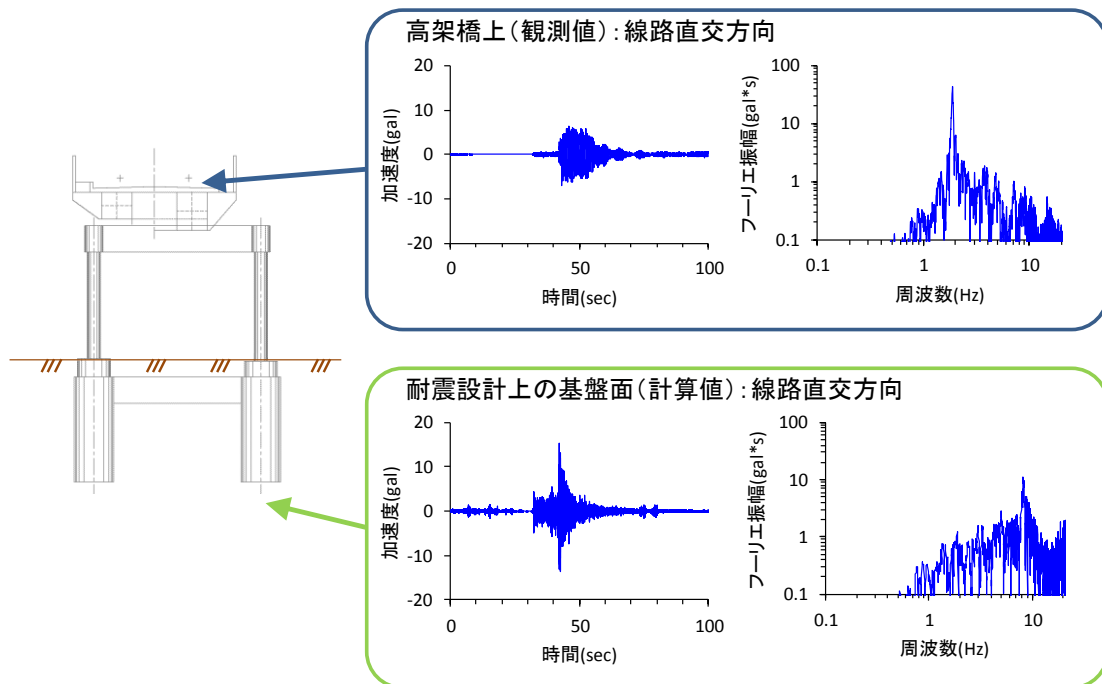
付図9 余震観測による高架橋上での加速度波形と計算による耐震設計上の基盤面での加速度波形

この余震により観測された線路に直交する方向（まくらぎ方向。以下「線路直交方向」という。）での加速度の最大値（加速度の符号は、左側を正とする。（付図1.4参照））と最も卓越した周波数は、本事故現場近傍の地表面では16.4 gal、9 Hz 前後、第3小田原高架橋上では-7.0 gal、1.8 Hz 前後であった。この両地点の観測データから得られた第3小田原高架橋（2P）の減衰定数^{*13}は1.5%であった。変位量は、最大でも線路直交方向成分で0.4 mm 程度（高架橋上）であった。また、観測結果を基に計算した耐震設計上の基盤面の加速度波形のフーリエスペクトルと、高架橋上の加速度波形のフーリエスペクトルを比較すると、付図9に示すように、他の周波数と比べて、1.8 Hz 前後の周波数域のフーリエ振幅が高架橋上で顕著に大きく、今回の計測及び解析によれば応答倍率は50倍程度となった。

さらに、余震観測を行った期間中に得られた他の余震の加速度波形をフーリエ解析した結果、いずれの余震においても、本事故現場付近の高架橋上では、線路方向、線路直交方向ともに卓越する周波数が1.7～1.8 Hz 付近に認められた。

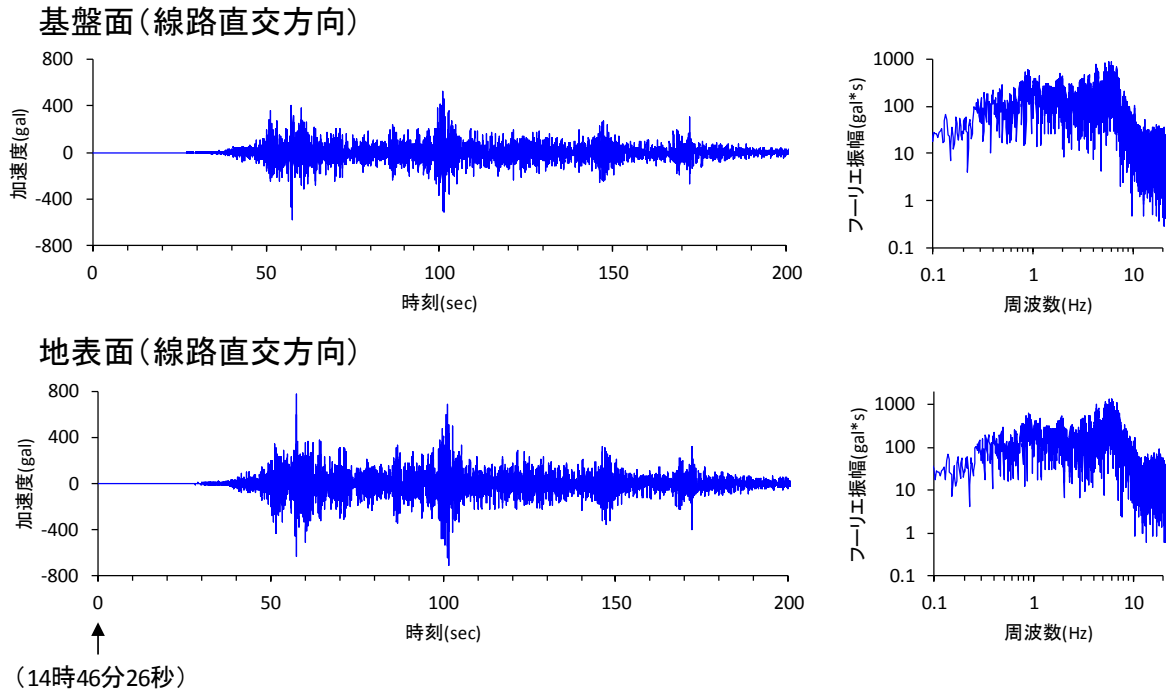
付図 1 0 再現した本震の地震動 (脱線箇所)

次に、同社仙台駅と本事故現場の表層地盤の相違による揺れ方の違いを除去するために、同社仙台駅で4月1日の7時17分に観測された余震記録と2.10.1 で述べた脱線箇所近傍の地表面での余震記録を、それぞれ基盤の深度での地震波形に換算し、それらの波形のフーリエスペクトルの振幅の比（応答倍率）を求め、同社仙台駅における耐震設計上の基盤面における本震の地震波に乗じて、本事故現場の耐震上の基盤面での地震波を推定した（以下「推定基盤波」という。）。推定基盤波の最大加速度は、線路直交方向で約 -579 gal となった。

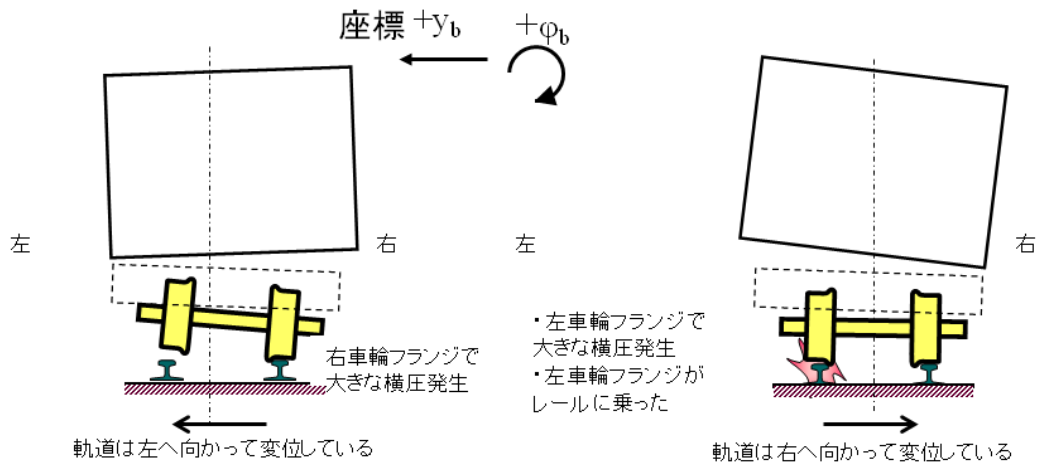
付図 1 8 脱線直前の車両の挙動の概念図

(a) 60.5秒付近で右車輪に大きな横圧発生
60.6秒付近で左車輪が63mm上昇

(b) 60.8秒手前で左車輪に大きな横圧発生
60.8秒付近で車輪フランジがレール頭頂面上る

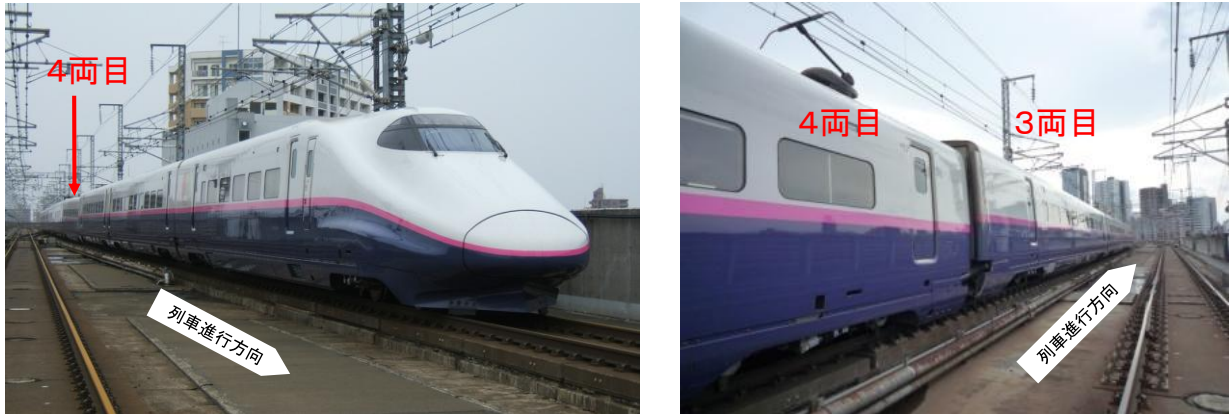
写真1 本件列車の状況

本件列車停止後も、いつ脱線してもおかしくないような今までに感じたことのない強い揺れを感じた。特に横揺れを強く感じた。中間車両に乗り込んでいる検修員から3両目と4両目の間に段差があるとの連絡を受けたので、連結部に行って車内から確認すると、4両目(以下「本件車両」という。)が30～40cm程度下がっていた。また、運転台にあるモニタにて、6両目のパンタグラフの降下とMR圧^{*1}が低下していくのを認めたので、それらを指令に報告し、停電時の取扱いを実施した。手歯止めをするために車外に出た時に床下を確認したところ、本件車両前台車の全2軸が約10cm程度左側に脱線しているのを確認したので、その旨を指令に報告した。その後、指令等と連絡を取り合い、20時59分に降車の指示があったので、転動防止手配を再度確認した後に、検修員とともに21時05分ごろに本件列車から離れた。

揺れが収まった後、3両目と4両目(本件車両)の連結部を車内から見たら、本件車両側が左側に少し傾いていた。
