# 鐵道事故調查報告書

北海道旅客鐵道株式会社 石勝線 清風山信号場構内 列車脱線事故

# 鉄道事故調査報告書

事故種類：列車脱線事故

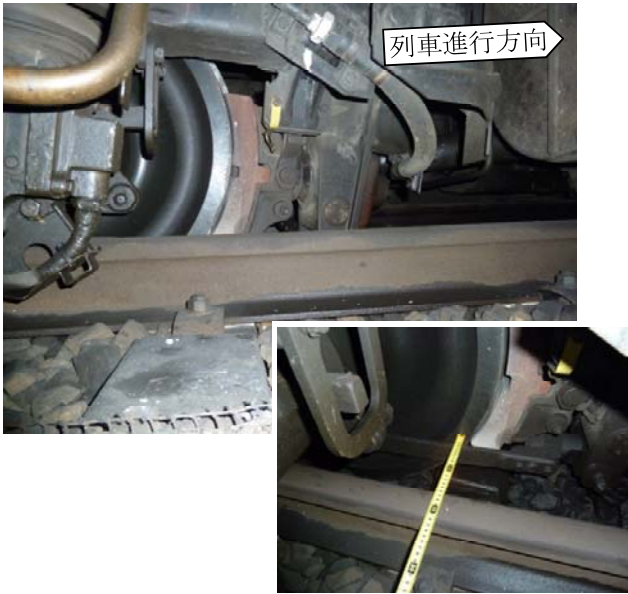
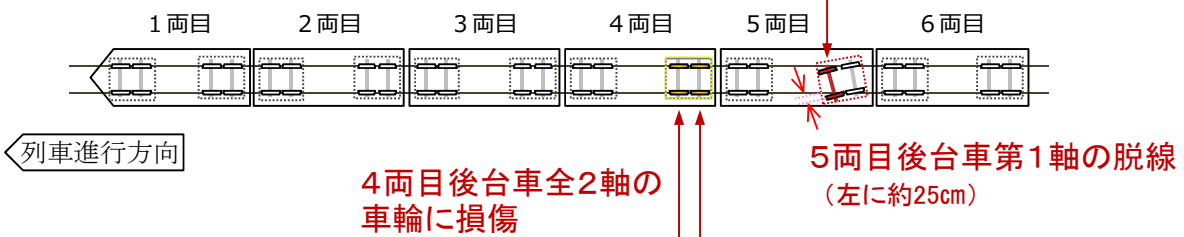
# 付図4 脱線の状況

列車は、5両目後台車第1軸が左へ脱線していた。列車は4両目後部の動力伝達装

列車は、5両目後台車第1軸が左（車両は前から数え、前後左右は列車の進行方向を基準とする。）へ脱線していた。列車は4両目後部の動力伝達装置が損壊しており、列車の停止位置の約2km手前から、脱落した動力伝達装置等の部品が軌道上に点在していた。また、火災により全6両が焼損した。

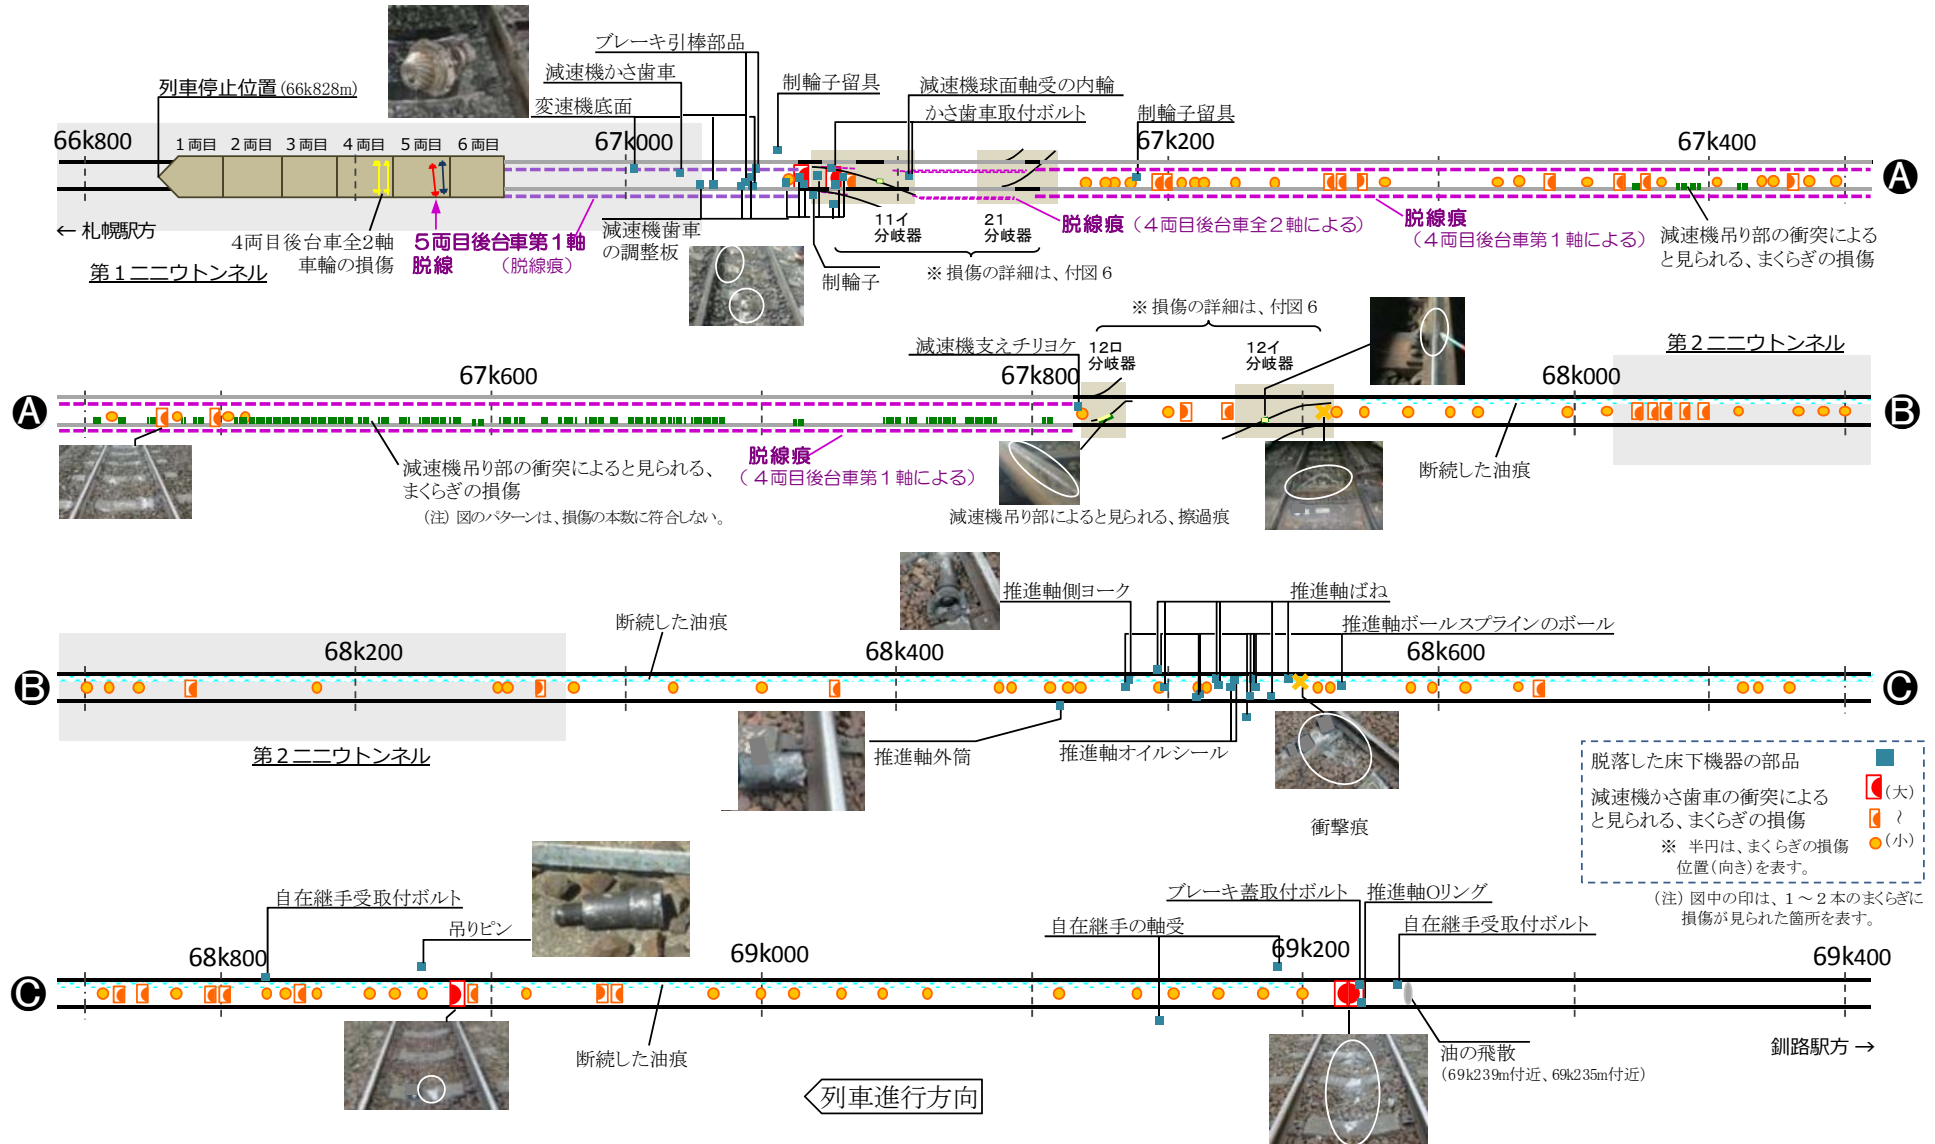
付図5 まくらぎの損傷状況及び脱落した主な部品の発見地点

- (2) 69k224m付近から67k065m付近までの間に、打撃によると見られる損傷を受けたPCまくらぎが数多く認められ、このうち、69k217m付近の3本のPCまくらぎが著しく損傷していた。
- (3) 69k200m付近から67k920m付近にかけて、軌間中央のやや右に油によると見られる汚れがほぼ連続して付着していた。

- (4) 清風山信号場釧路駅方の12イ分岐器(67k875m～912m)のフロントロッド、控え棒等が曲損していた。
- (5) 同12口分岐器(67k819m～835m)の左リードレール頭部側面に擦過痕があり、同レールが右に変位していた。また、67k822m付近から67k829m付近までの左基本レール頭頂面に車輪フランジによると見られる線状の傷が認められ、67k822m付近から21分岐器付近にかけては、左レール軌間外側及び右レール軌間内側のレール締結装置の損傷が連続して認められた。

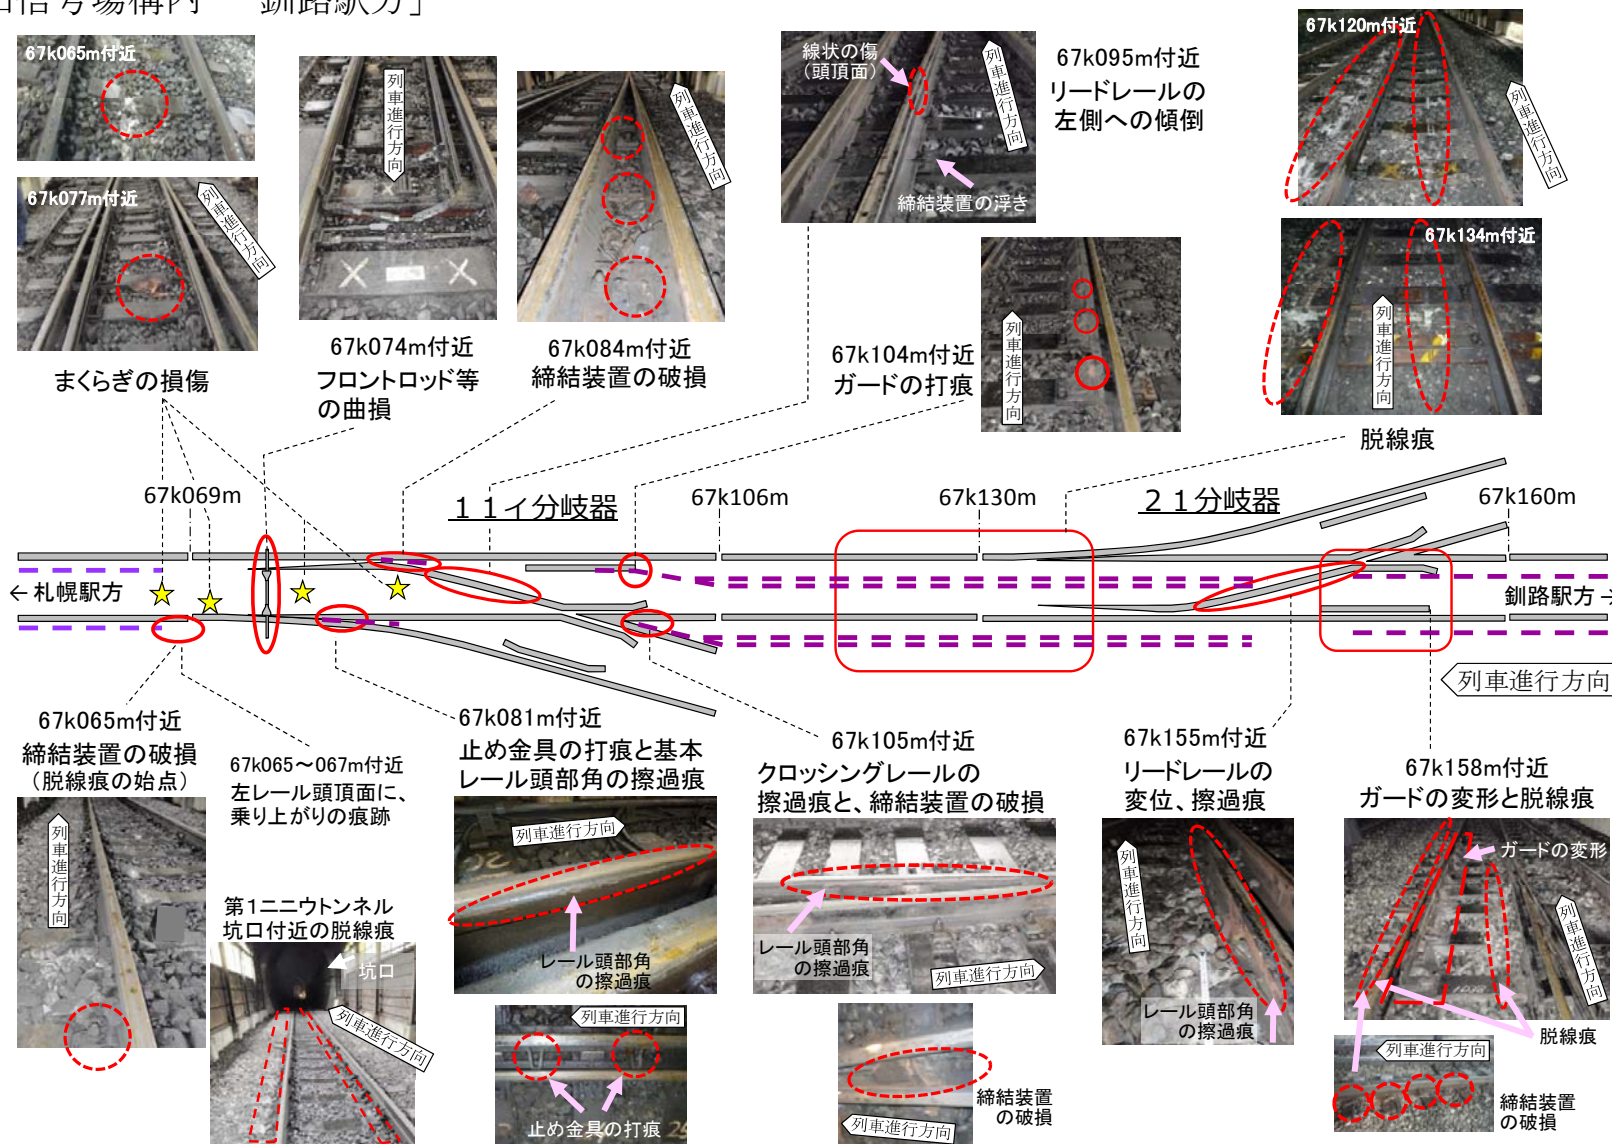
## 付図6 清風山信号場構内 分岐器付近の損傷状況 (その2)

- (8) 21分岐器のリード部から11イ分岐器(67k069m～106m)のクロッシング部までの間には、木まくらぎ上の左レールの軌間外側と右レールの軌間内側に2条の車輪フランジによると見られる線状の傷が断続して認められ、11イ分岐器のクロッシング部からポイント部にかけての線状の傷は1条であった。
- (9) 11イ分岐器のクロッシング(ノーズレール頭部側面)及び左基本レール頭部側面に擦過痕が、右のガードレールには打痕が認められた。また、右リードレールは左に傾倒していた。さらに、締結装置や止め金具、フロントロッドが損傷していた。

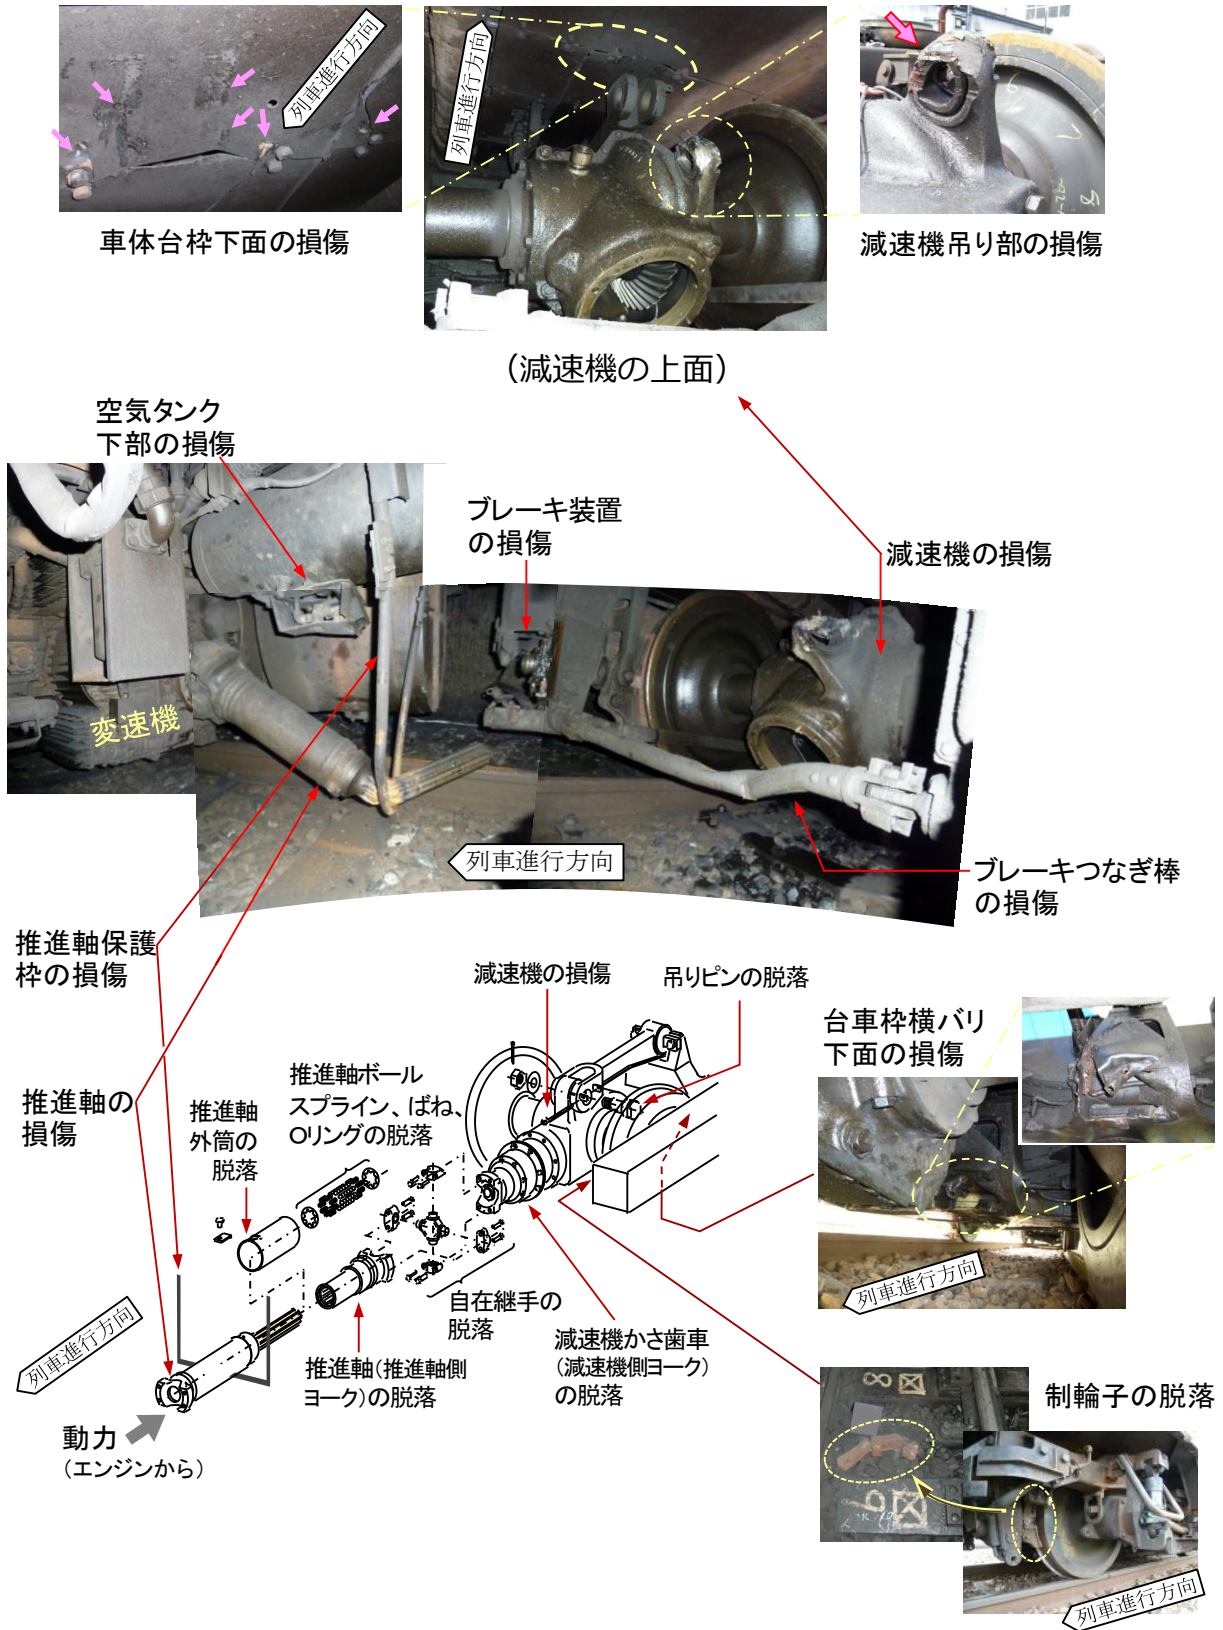
付図9 動力伝達装置等の損傷状況（4両目後部）

後台車の動力伝達装置は損壊して推進軸と減速機が分離していた。垂下した減速機の吊り部に打痕が認められ、推進軸(スプライン軸)は曲損していた。また、吊りピン、推進軸の一部(自在継手等)、減速機かさ歯車等が脱落しており、脱落したこれらの部品は、本件列車停止位置の約2km手前から軌道上に点在していた。このうち、推進軸側ヨーク(自在継手)は、十字軸が破断していた。

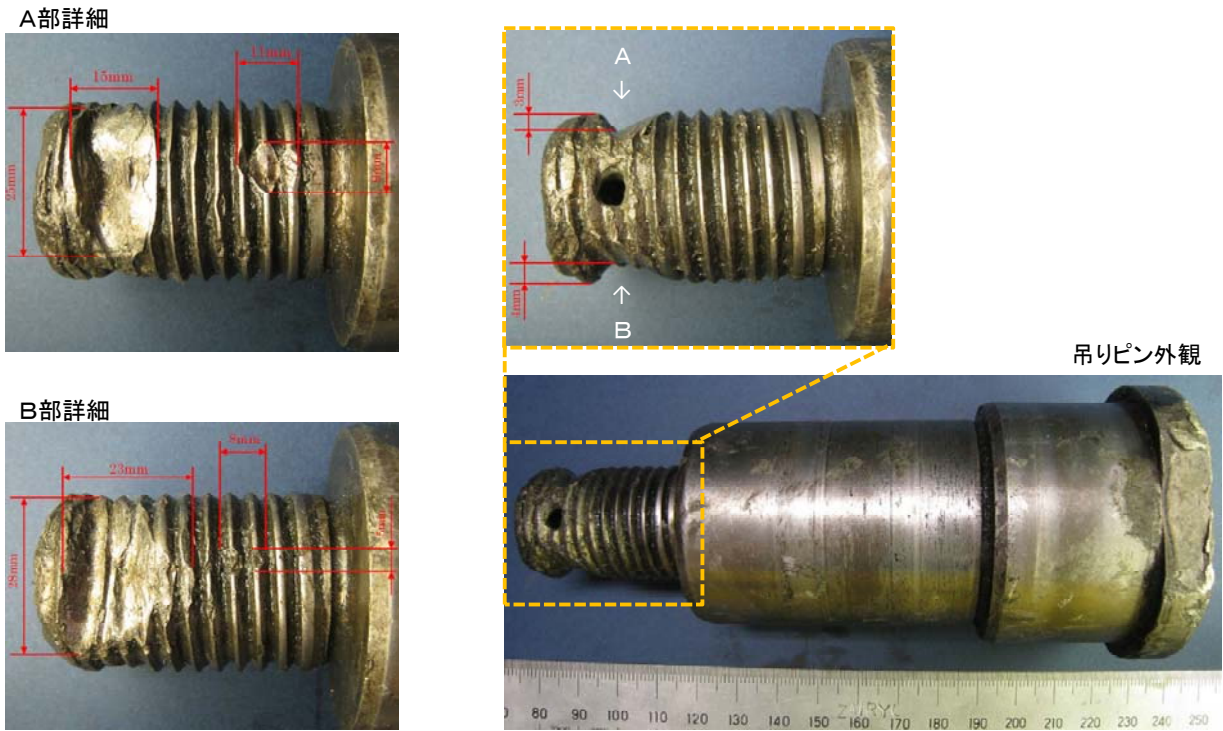
付図 1 1 吊りピン等の損傷状況（その 1）

2.4.2.3の記述から、吊りピンのねじ部及び減速機支え棒の損傷は、吊りピンの脱落過程で減速機支え棒、球面軸受け及び吊りピンが、互いに干渉したことにより

生じたものと考えられる。また、68k875m付近で発見された吊りピンは折損していなかった。これらのことから、吊りピンの脱落前に、吊りピン及び減速機支え棒に変形、折損等の損傷はなかったものと考えられる。

2.3.4.3に記述したように、減速機は減速機支え装置に、吊りピンと特殊座金、溝付き六角ナット及び割りピンを用いて結合する構造となっており、また、吊りピンの頭部側には脱出防止割りピンが取り付けられていることから、吊りピンが脱落したときには、これらの溝付き六角ナットや割りピンが既に脱落していたと考えられる。また、上述したように、吊りピンのねじ部の損傷は吊りピンの脱落過程に生じたものと考えられることから、健全なねじ部に締め付けられていたと考えられる溝付き六角ナットは、緩んで回転したことにより脱落したと考えられる。

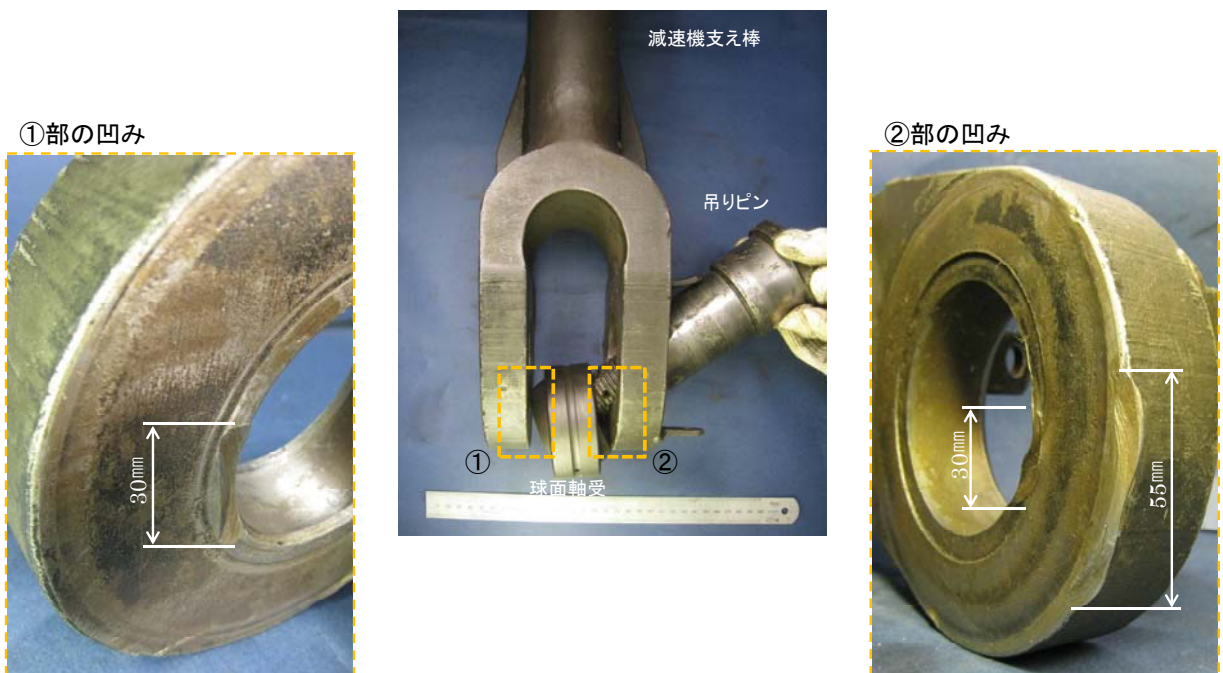
付図 1 1 吊りピン等の損傷状況（その 2）

また、2.4.2.2に記述したように、脱落した溝付き六角ナットの割りピン及び脱出防止割りピンを発見することができなかったことから、これらの割りピンの破損状況を検証することはできなかった。しかしながら、これらの割りピンについては、2.4.2.4(2)及び(4)に記述した他の台車の割りピンのように、局所的な摩耗が生じていた可能性があると考えられること及び走行時に振動が繰り返し作用することから、次のように脱落したものと考えられる。

- (1) 溝付き六角ナットに取り付けられた割りピンについては、他部材との接触により局所的な摩耗が生じていたことに加え、緩んだ同ナットからの繰返し荷重を受けて破損し、脱落した。
- (2) 吊りピンの頭部側に取り付けられた脱出防止割りピンについては、他部材との接触により局所的な摩耗が生じていたことに加え、溝付き六角ナットの緩みが進行すると、吊りピン本体が左右に移動して脱出防止割りピンと接触するようになることから、吊りピンから繰返し荷重を受けて破損し、脱落した。

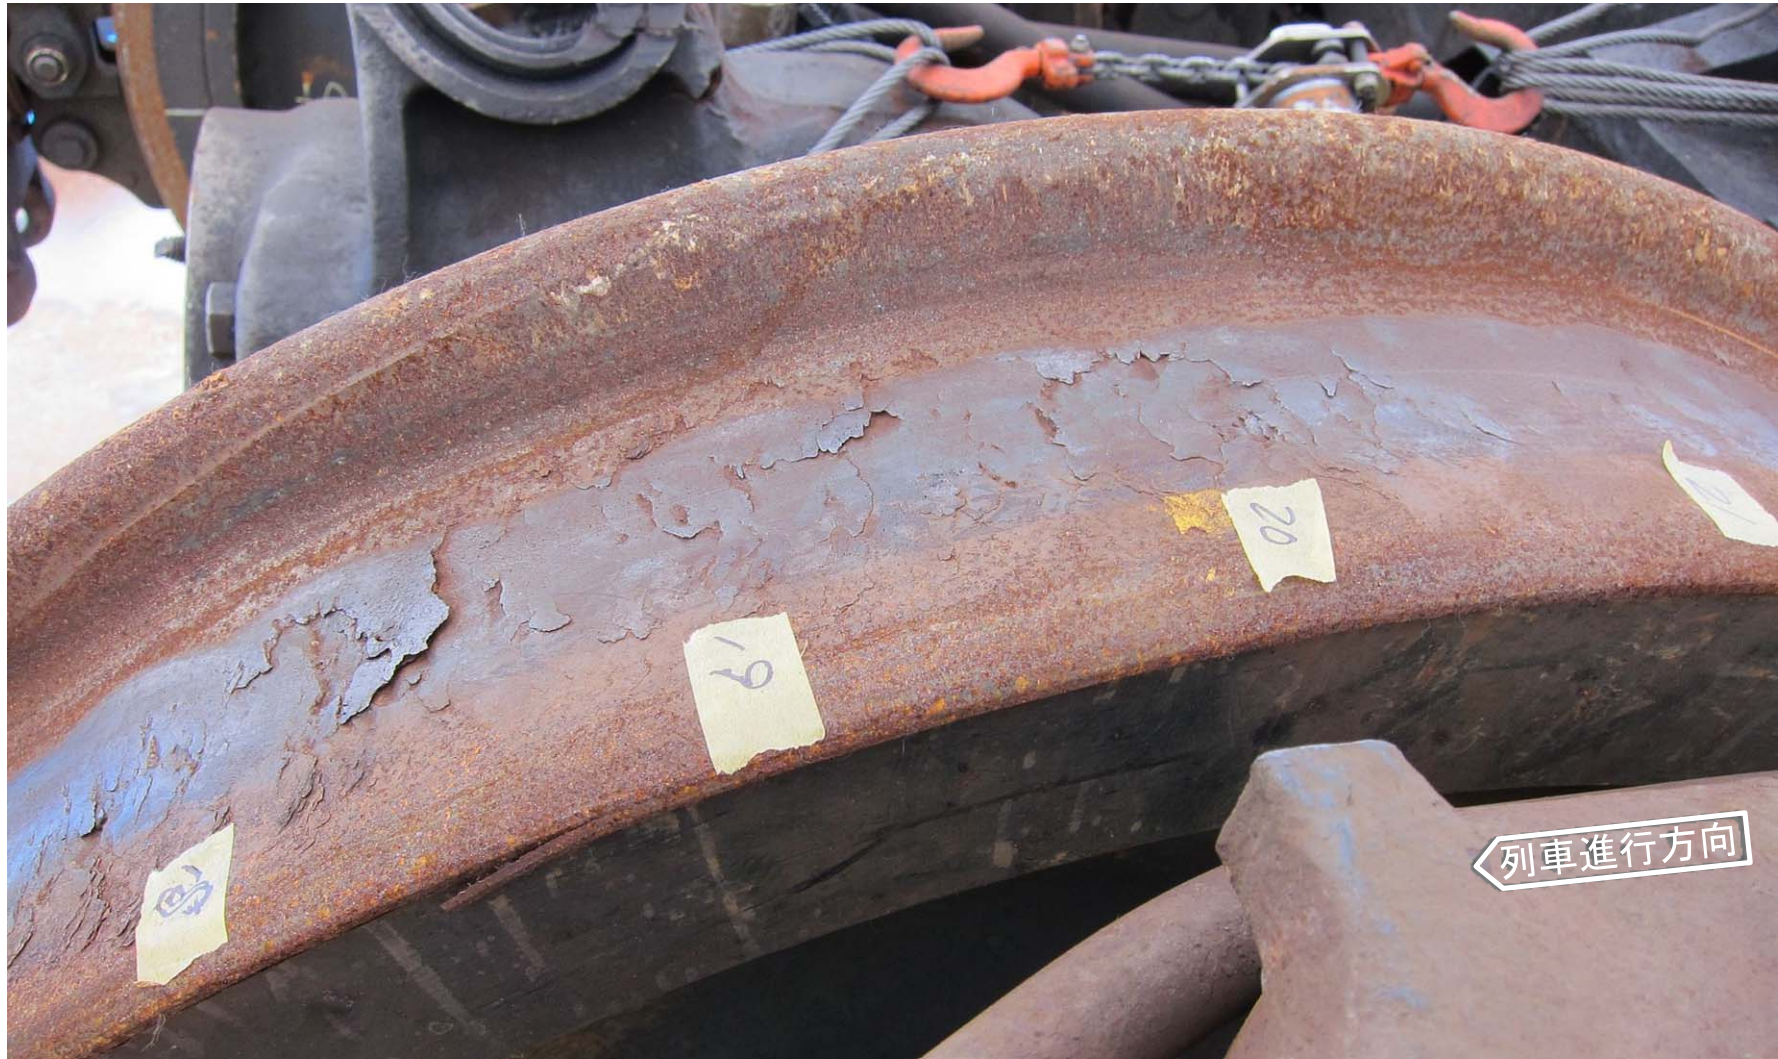
## 付図 1 4 踏面剥離の状況（その 1）

4両目の後台車第1軸（当該車両の前から3軸目）の左車輪（以下「3L車輪」という。）には、広範囲に<sup>うろこ</sup>鱗状の剥離が認められ、その範囲は付図13に示す真円度測定における計測点の⑰～⑳（以下「付図13に示す真円度測定における計測点」は省略。）であった。

鱗状の剥離は、⑰と⑱の間を谷底として、段丘状に積み重なるように配向しており、この箇所では鱗状の方向が反転している。この箇所の周辺にはスポット的な剥離が認められ、⑳付近ではスポット的な剥離部の断面が山脈状を呈しており、⑱付近では鱗状に剥離した薄片の辺縁部にスポット的な剥離が連なり、溪谷状を呈していた。

これに対し、同じ軸の右車輪（以下「3R車輪」という。）では、⑰付近及び⑰と⑱の間にスポット的な剥離が認められたが、3L車輪のような広範囲な剥離は発生していなかった。

であったが、鱗状の剥離の向き及び配置から、最深部は⑱と⑳の間であり、剥離はここを中心として円周方向に進展していったものと推定される。また、左右の車輪で同位相の位置（⑱と⑳の間）にスポット的な剥離及びそれを中心とした踏面の凹みが認められたことから、これらは、滑走フラットに起因するフラット剥離<sup>\*14</sup>であると考えられる。フラット剥離は滑走フラットが発生した車輪を、引き続き使用し続けた場合に発生するものであることから、3 L車輪に発生した踏面剥離は、脱線に起因するものではなく、本事故より前から発生していたものと考えられる。

これらの鱗状の剥離の発生範囲は円周方向に長さが約400mmに及んでおり、この範囲で踏面が連続的に凹んで円周形状不整を生じていることから、これらの剥離は一つの踏面擦傷・剥離として扱う必要があると考えられる。この場合、2.3.4.5に記述したように、車両の検査における踏面擦傷・剥離の長さに関する使用限度は75mm以上のものが1か所と規定されていることから、3 L車輪に生じていた剥離は限度を超過しているとして扱うべきものと考えられる。

- (1) 本件列車では、踏面擦傷、剥離の長さの範囲が使用限度を超えたとして扱うべき車輪を使用していたことから、同社は、車輪踏面の状況を把握するための適切な検査時期及び検査手法を確立し、車輪踏面状態の管理を徹底することが必要である。
- (2) 本件列車では、吊りピンの脱落を契機に脱線にまで至ったものと考えられることから、同社は、交番検査及び仕業検査における減速機支え装置の検査について、具体的な検査方法と評価基準を定めた上で、検査結果を写真により明示的に記録するなど、その状態に気を配るよう意識付けを行い、より確実な検査とすることが望まれる。
- (3) 本件列車等の台車における減速機支え棒の特殊座金との接触面に生じていたリング状の凹みは、締め付け軸力の過不足に起因する可能性があると考えられることから、同社は、溝付き六角ナットの締め付け力の設定根拠を検証し、必要に応じて見直すことが望まれる。
- (4) 火災に迅速かつ適切に対処して被害を最小限とするには、乗務員が火災の発

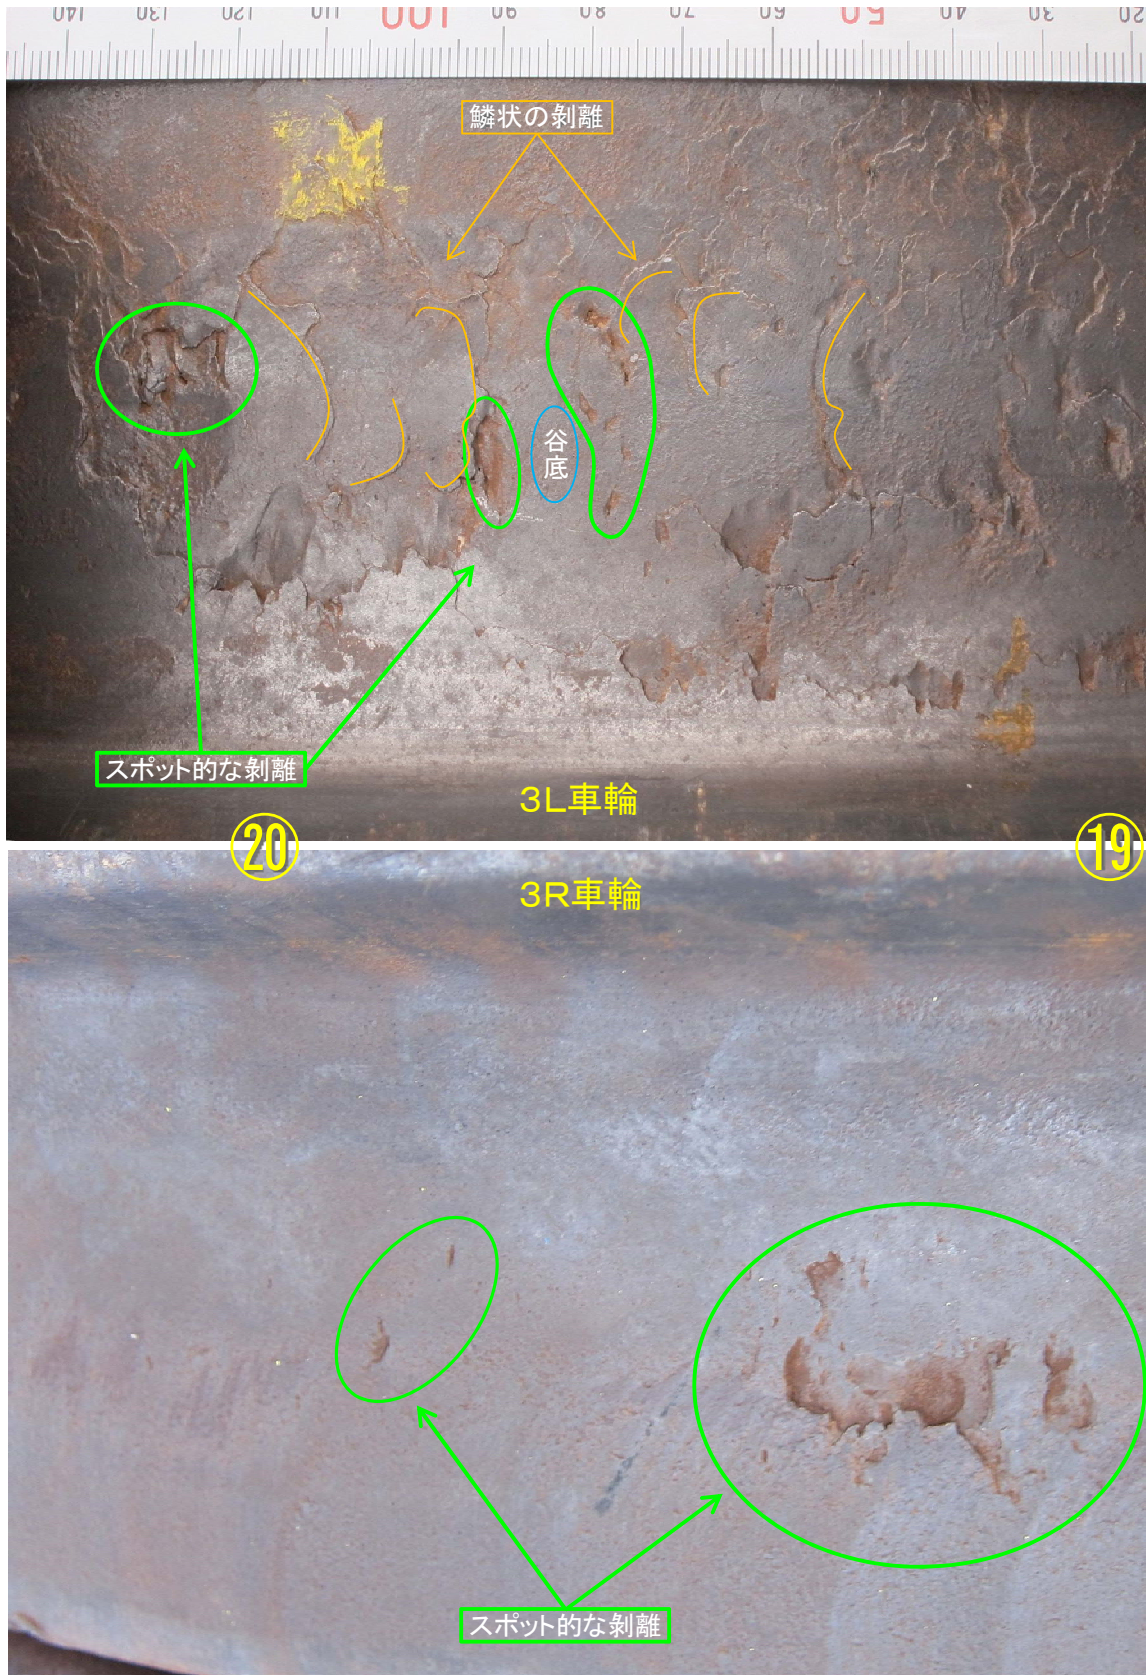
# 付図 1 4 踏面剥離の状況 (その 2)

車輪の真円度測定の結果によれば、3L車輪では⑰～㉓（円周方向長さ600mm）の間で踏面が凹んで車輪の形状が不整（以下「円周形状不整」という。）となっており、深さは⑰で3.46mmであった。なお、⑱付近にある溪谷状の剥離箇所の谷底の深さは4.50mmであった。また、3R車輪では⑰～⑳の間が僅かに凹んでお

2.4.2.5に記述したように、3L車輪には円周形状不整を伴う広範囲な剥離が発生していた。円周形状不整による凹みの深さの最大値は⑱で測定された3.46mm

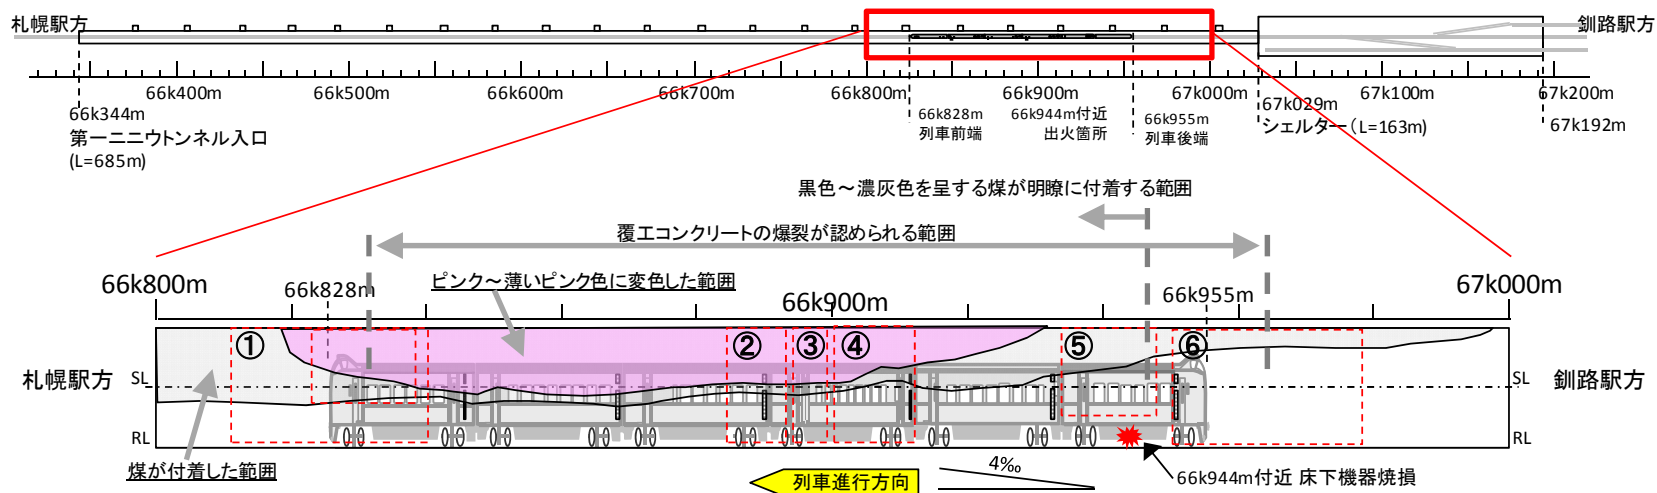
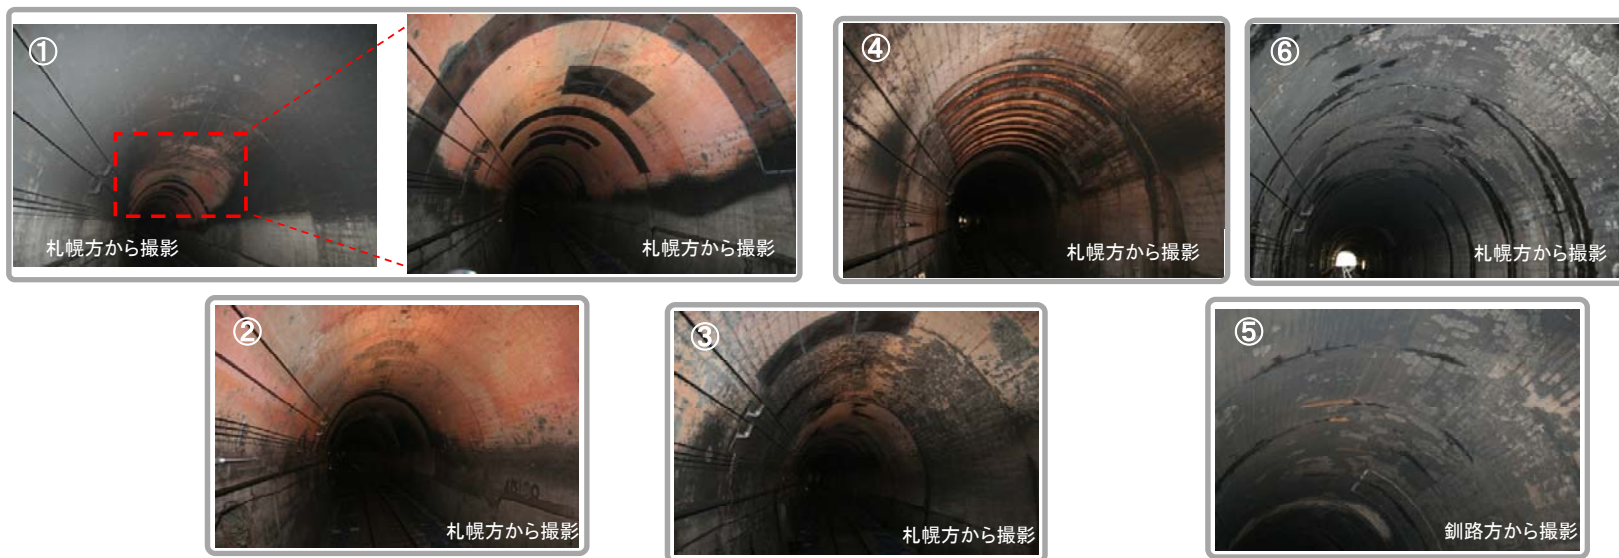
# 付図 1 8 列車停止箇所付近のトンネル覆工の焼損状況

- (1) 本件列車5両目の停止位置付近である66k930m付近から66k818m付近にかけて、天端付近が赤褐色から淡赤褐色に変色していた。
  - (2) 66k500m付近から66k944m付近にかけての覆工コンクリートには、表面に黒色から濃灰色の煤が付着し、その両坑口側にもやや不明瞭であるが煤の付着が認められた。
  - (3) 66k830m付近から66k950m付近にかけての覆工コンクリートには、爆裂<sup>\*11</sup>によると見られるコンクリート表面の剥離が認められた。
  - (4) 停止した6両目の前部エンジンの下方に位置する66k944m付近の木まくらぎ(レール継目部)が著しく焼損し、その前後の各3m程度の範囲の道床バラストの表面が赤褐色に変化していた。
  - (5) 本件列車が停止した箇所付近では、漏水防止工やコンクリート剥離防止工、並びに右側側壁に敷設されていた電力絶縁電線及び漏洩同軸ケーブルが66k800m付近から66k970m付近にかけて焼損していた。さらに、照明設備が66k680m付近から66k960m付近にかけて焼損していた。
  - (6) 66k874m付近にあるATS地上子の配線が焼損していた。
- (付図18 列車停止箇所付近のトンネル覆工の焼損状況、付図19 第1ニニウトンネル坑内の焼損状況、付図20 6両目前部エンジン周辺の軌道の焼損状況 参照)

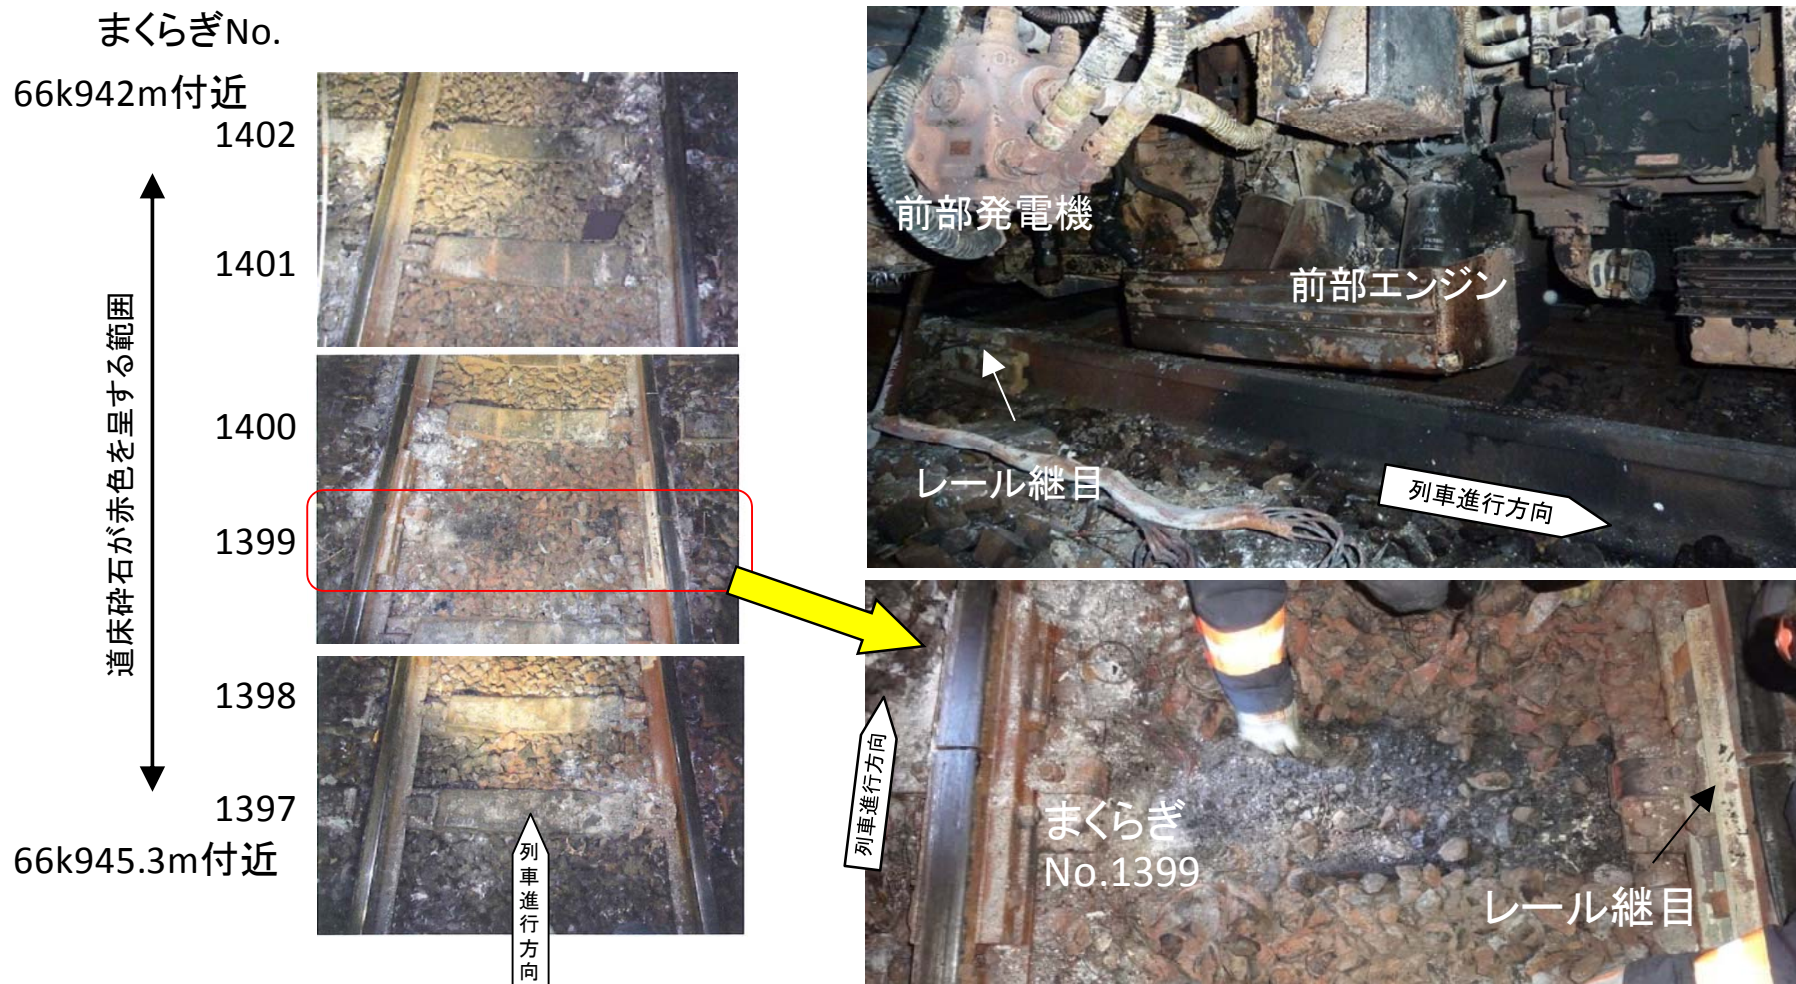
付図20 6両目前部エンジン周辺の軌道の焼損状況

2.5.1(4)に記述したように、停止した6両目の前部発電機の下方に位置していた木まくらぎが著しく焼損しており、また、その前後の区間の道床バラストの表面は赤褐色に変色していたことから、それらの表面が高温にさらされていた可能性があると考えられる(付図20)。また、2.11.6.2(1)で記述した燃料飛散状況実験では、6両目前部燃料タンクから漏出した水は、上述した本件列車の6両目前部の発電機下方に位置する木まくらぎ付近を含む距離1mの範囲内に飛散する結果を得た(付図29)。

これらのことから、6両目前部燃料タンクから漏出した軽油が発電機の下の木まくらぎ付近に飛散し、そこに何らかの原因で発電機若しくはエンジン後端部上面付近で出火した火が延焼したことにより、木まくらぎが炎上した可能性があると考えられる。

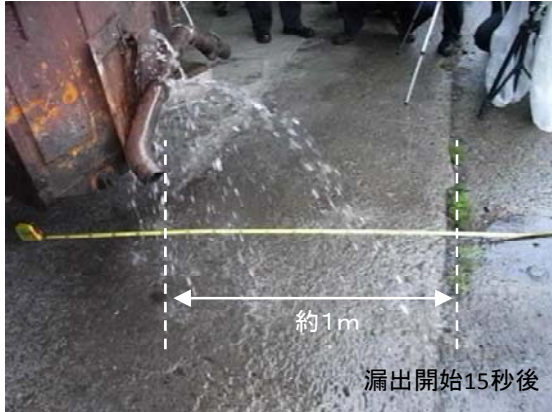
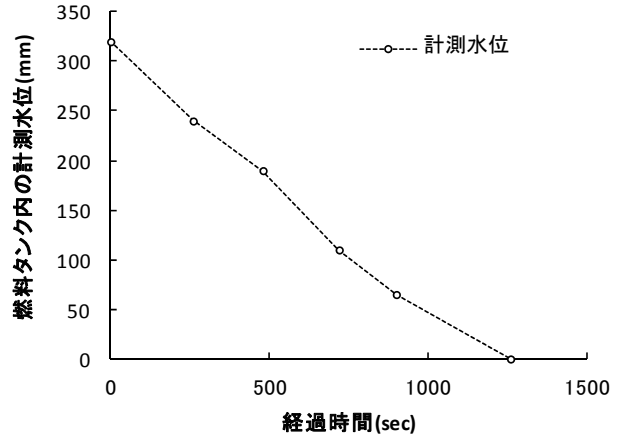
## 付図 2 9 6 両目前部燃料タンクの漏水実験

実験の結果、タンク内の計測水位が0mmになったのは約21分、完全に漏水が停止したのは約25分後であった。漏水が飛散した方向は、実際の車両でいうと発電機の方で、漏出箇所から約1mの範囲内に飛散した。

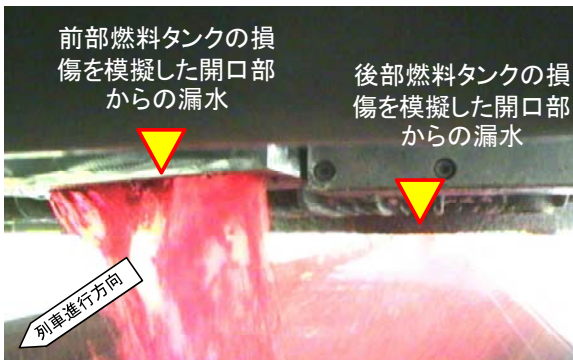
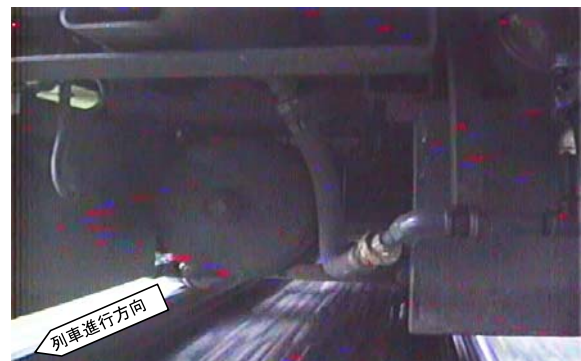
## 付図 3 0 5 両目前部燃料タンクからの燃料飛散状況確認実験

実験の結果、本実験先頭車から散水した着色水は、漏出箇所後方に飛散し、その周辺の床下機器類の下面及び進行方向に向いた面に付着した。しかし、本実験2両目（本件列車の6両目に相当する車両）のエンジン周辺には、ほとんど付着しなかった。

・後方に飛散し、床下機器類の下面及び進行方向に向いた面に付着した。

・ほとんど付着しなかった。  
(床下機器の進行方向に向いた面にわずかに付着)  
・車両後方へは飛散していない。

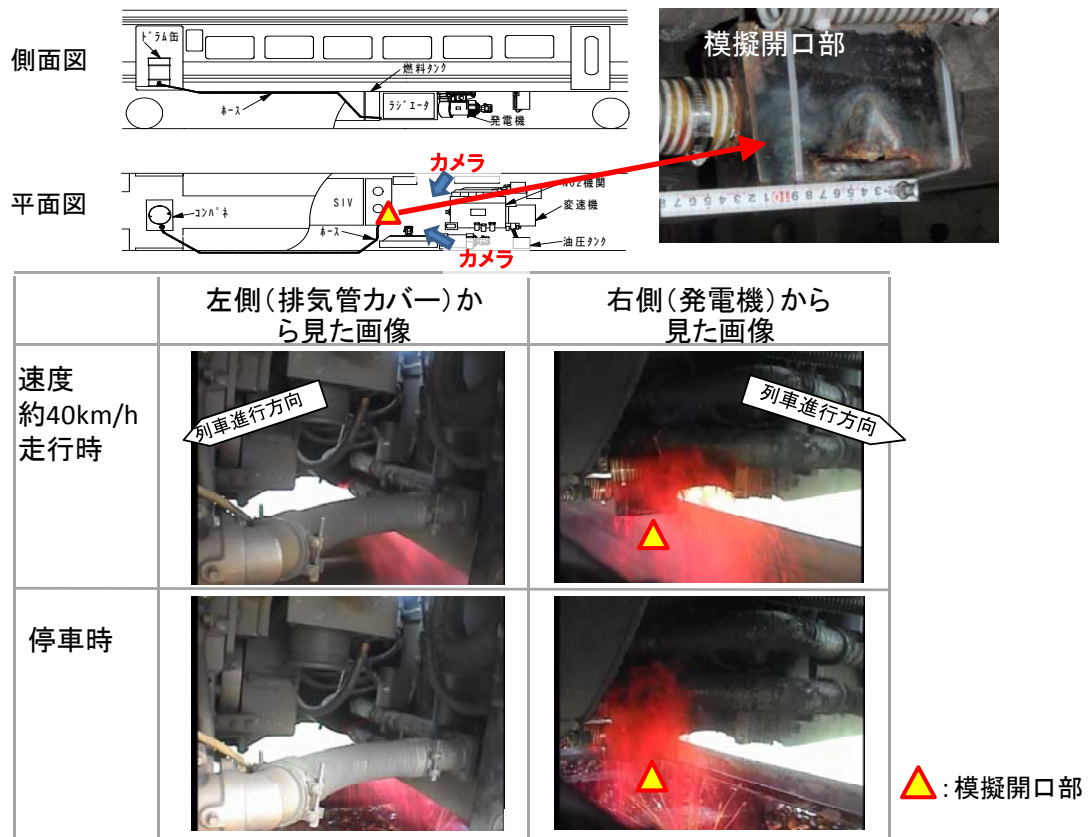
付図 3 1 6両目燃料タンクからの燃料飛散状況確認実験（その1）

実験の結果、散水した着色水は漏水箇所後方に飛散し、その周辺の床下機器類の下面及び進行方向に向いた面に漏水が付着した。しかし、エンジン周辺には、走行時並びに停止時ともに、ほとんど付着しなかった。

2.11.3及び2.11.4に記述したエンジン周辺の温度分布(表8及び付図28)及び車両に搭載されている可燃性物質の引火点(表9)から、本事故の火災に関与した可燃性物質は燃料タンクから漏出した軽油と考えられる。しかし、この軽油は、2.11.6に記述した可燃性物質の飛散状況確認実験の結果からは、発電機若しくはエンジン後端部上面付近に火炎を継続させるほど十分な量は付着しなかった(付図31)。そのため、この付近で最初に出火した火炎のみでは車両を焼損させるには至らなかったと考えられる。

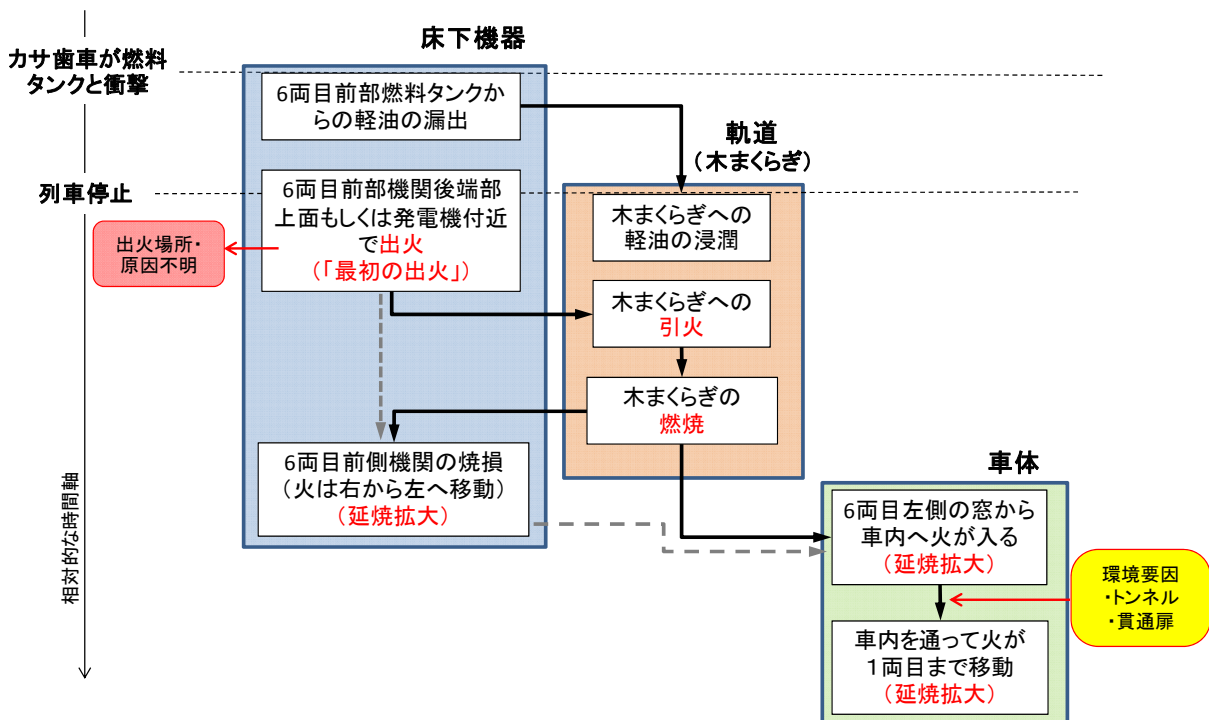
### 付図 3 4 出火から車体延焼までの経過 (推定) (その1)

6両目前部燃料タンクから漏出した軽油は発電機下方の木まくらぎ付近に飛散し、発電機若しくはエンジン後端部上面付近から出火した火が延焼し、木まくらぎが炎上した可能性があると考えられる。この火炎が6両目の左側窓から車内に入ったものと考えられる。火は車内を通過して6両目から1両目に向かって行き、車両が順に延焼していったものと考えられる。

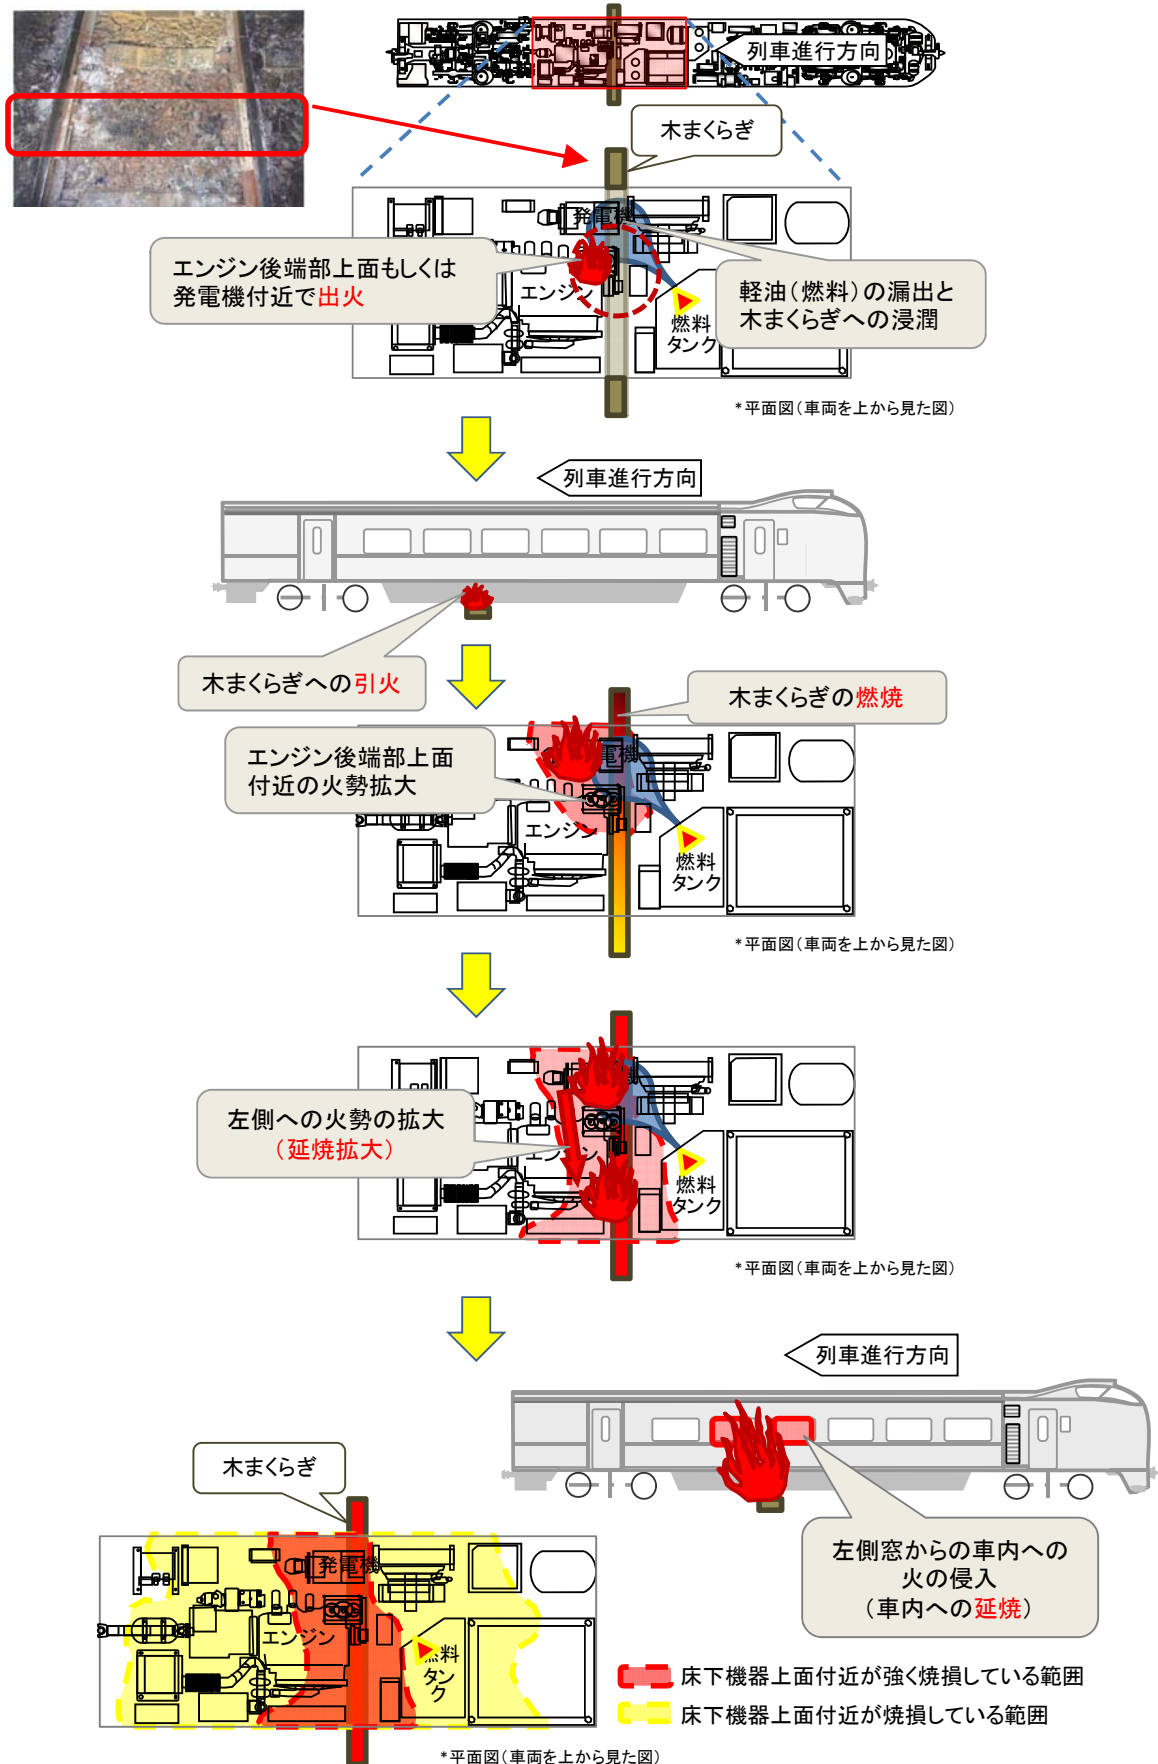
付図3 4 出火から車体延焼までの経過 (推定) (その2)

本事故における火災は、破損した 6 両目前部の燃料タンクから漏出した軽油が飛散する位置に燃焼可能な木まくらぎがあり、その木まくらぎに発電機若しくはエンジン後端上面付近で出火した火が延焼拡大したと考えられる。

3.5.2 で記述したように、出火箇所と出火原因場所を特定することはできなかったが、同燃料タンクが破損して燃料の軽油が漏出した原因は、動力伝達装置の破損により、減速機かさ歯車が脱落して燃料タンクに衝撃したことによると考えられるため、本事故における火災による被害の拡大（延焼の拡大）には、動力伝達装置が破損したことが関与したと推定される。

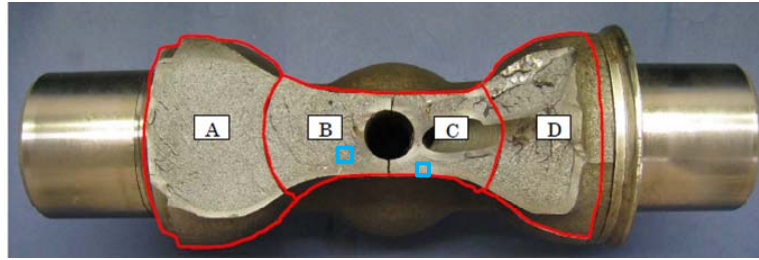
# 写真1 自在継手の十字軸の破面状態

十字軸の破断面は、一方の表面から亀裂が進展し破壊に至ったと見られる、一方の表面から他方の表面に向かう筋状の様子が観察された。また、破断面及び破断面から直角方向に発生した亀裂による破面とも、主として粒界割れやへき開が観察され、疲労の痕跡は観察されなかった。

2.11.1に記述した十字軸の破面状態の観察において、金属疲労の痕跡は認められなかったこと、及びロックウェル硬さ測定の結果で破断する要因となるような異常は認められなかったことから、十字軸は衝撃による負荷によって破損したと考えられる。
