鉄 道 事 故 調 査 報 告 書

Ⅲ 京浜急行電鉄株式会社 本線 追浜駅～京急田浦駅間
列車脱線事故

鉄道事故調査報告書

事故種類：列車脱線事故

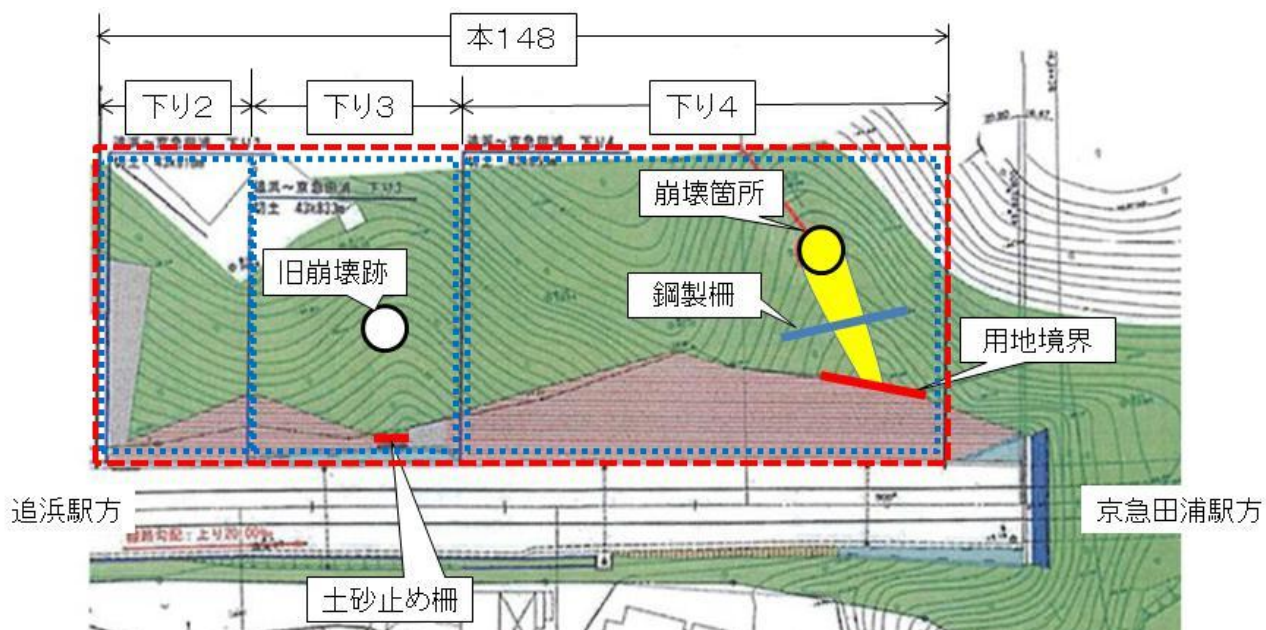
図1 本件斜面を含む調査ブロック「本148」平面図（概略）

2.7.1 に記述したように、同社は、最終的な検査結果である総合判定を、連続した一定の区間にある斜面で構成される調査ブロックごとに、判定会議で決定している。本件斜面を含む調査ブロックは、「本148（43k818m～43k909mの下り線側斜面に位置している。）」で、図1の赤色の点線部となる。「本148」は、「下り2（43k818m～43k833m）」、「下り3（43k833m～43k857m）」及び「下り4（43k857m～43k909m）」というのり面番号（図1の青色の点線部）を付して、三つの斜面に区分されている。本件斜面は「下り4」に含まれている。

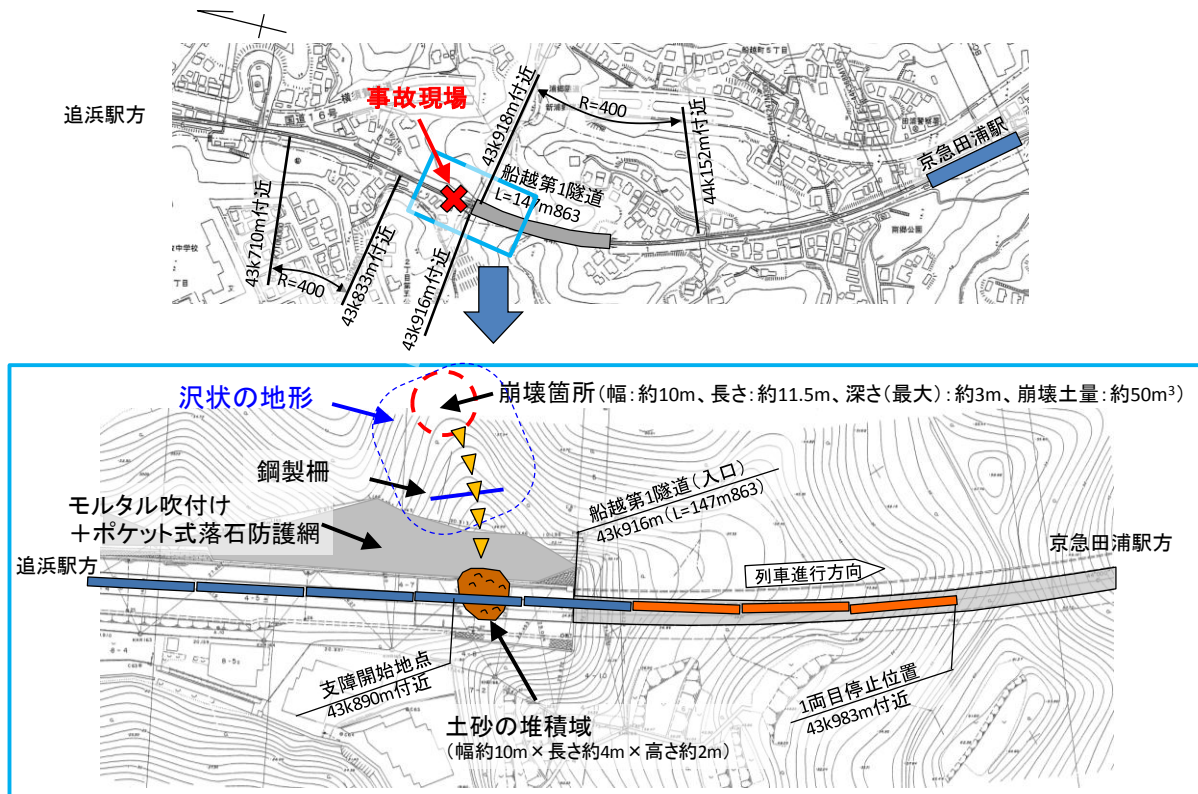
付図2 事故現場略図

本件列車の1両目全4軸、2両目前台車全2軸、そして3両目前台車全2軸が右へ脱線していた。脱線幅は、1両目前台車第1軸左車輪が約1,700mm、2両目前台車第1軸が約820mm、3両目前台車第1軸が約90mmであった。1両目後部の貫通路は2両目の前部妻外板によって完全に塞がれ、通行できない状態となっていた。また、1両目は上下線間に停止しており、上り線を支障する位置にあった。

1両目の前台車の前側にはコンクリートの破片、倒木、脱落した床下機器類等が集積していた。また、1両目床下には数本の倒木が挟まっており、周辺にはコンクリートの破片や倒木が散在していた。

2両目の前台車の前側には、床下と軌道面に挟まれた状態でおおむね1m四方のコンクリート製の（後述する鋼製柵の）基礎（以下「コンクリート基礎」という。）が1個あった。また、2両目床下及び車両周辺にはコンクリートの破片、倒木、脱落した床下機器類が散在していた

3両目前台車左側のレールとトンネル側壁の間にはコンクリートの破片（おおよそ700mm×700mm×400mm）があり、また2両目同様に床下や周辺にはコンクリートの破片、倒木、脱落した床下機器類が散在していた。

4両目の上り線側には倒木、先頭車両のスカートの一部及び連結器の部品があり、それらのうちの一部は上り線の軌間内にあった。さらに、4両目後台車付近の上り線の軌間内にはコンクリート基礎が1個あった。

また、線路に土砂が流入した箇所から、本件列車の先頭部にかけて、軌道面上には水分を多く含んだ土砂が広範囲に堆積していた。

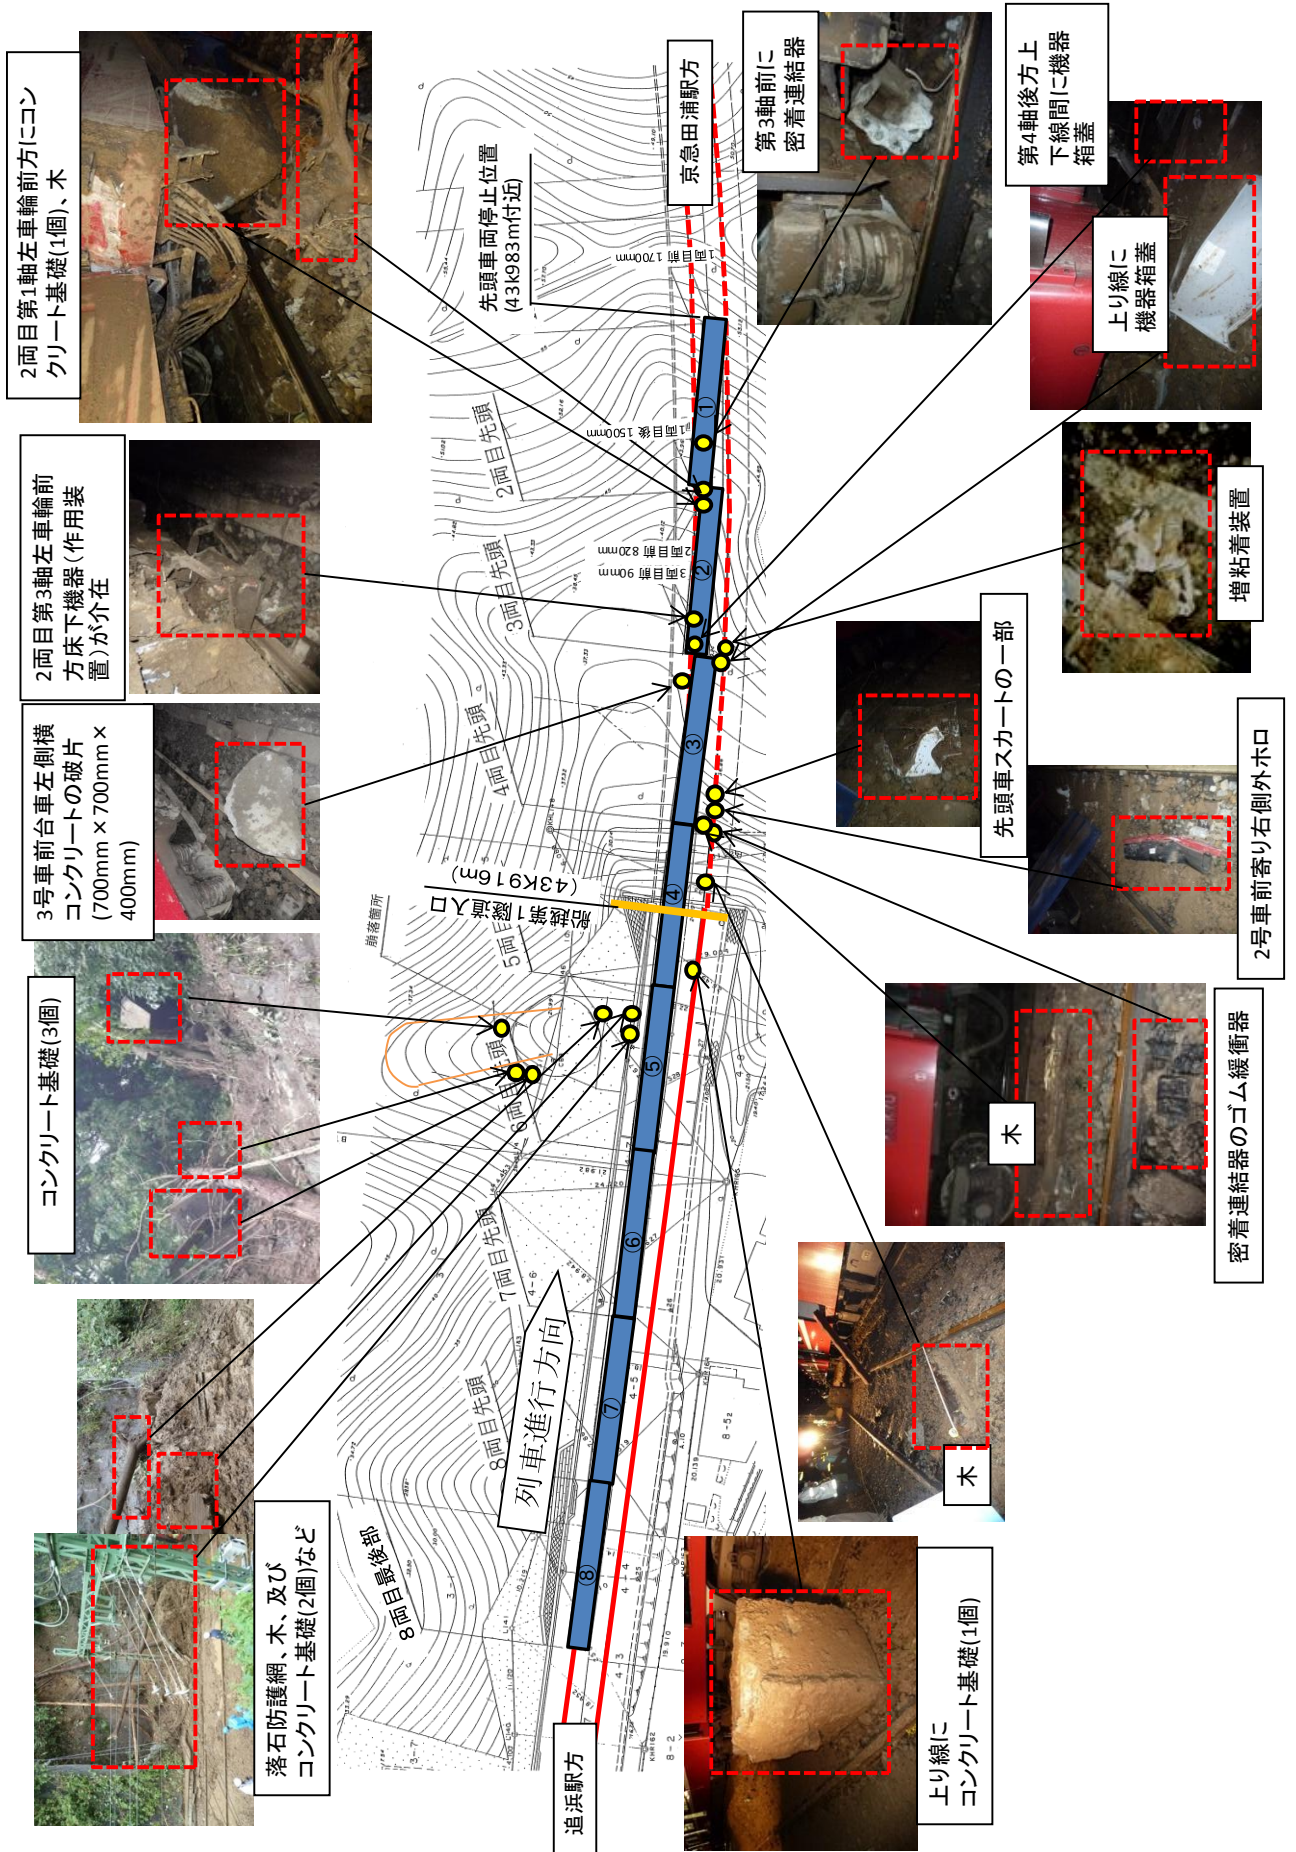
付図3 事故現場周辺の主な落下物

2.3.1(4)に記述したように、鋼製柵が設置されていた位置より約20m上方で発生した斜面崩壊により生じた土砂が、2.8.2で記述したような激しい雨により供給された水分を含んで流下したことにより、複数のコンクリート基礎が斜面中に倒壊あるいは斜面下に落下したものと考えられる。一方、2.3.1(3)で記述したように、本件列車停止位置において2両目前台車の前側に挟まれていたコンクリート基礎は表面が削られていた状態であったことから、本件列車が巻き込んで走行した際に破損したものと考えられる。

以下の①～⑦から、本件列車は、軌間内に落下していたコンクリート基礎1個を含む土砂等に衝突し、密着連結器とスカートが脱落するとともに、前台車がコンクリート基礎に乗り上げ、上方に約1m跳ね上がったものと推定される。また、巻き込まれたコンクリート基礎は、1両目床下機器を損傷させながら、後台車前にある床下機器を脱落させて、1両目床下から抜け出したものと考えられる。

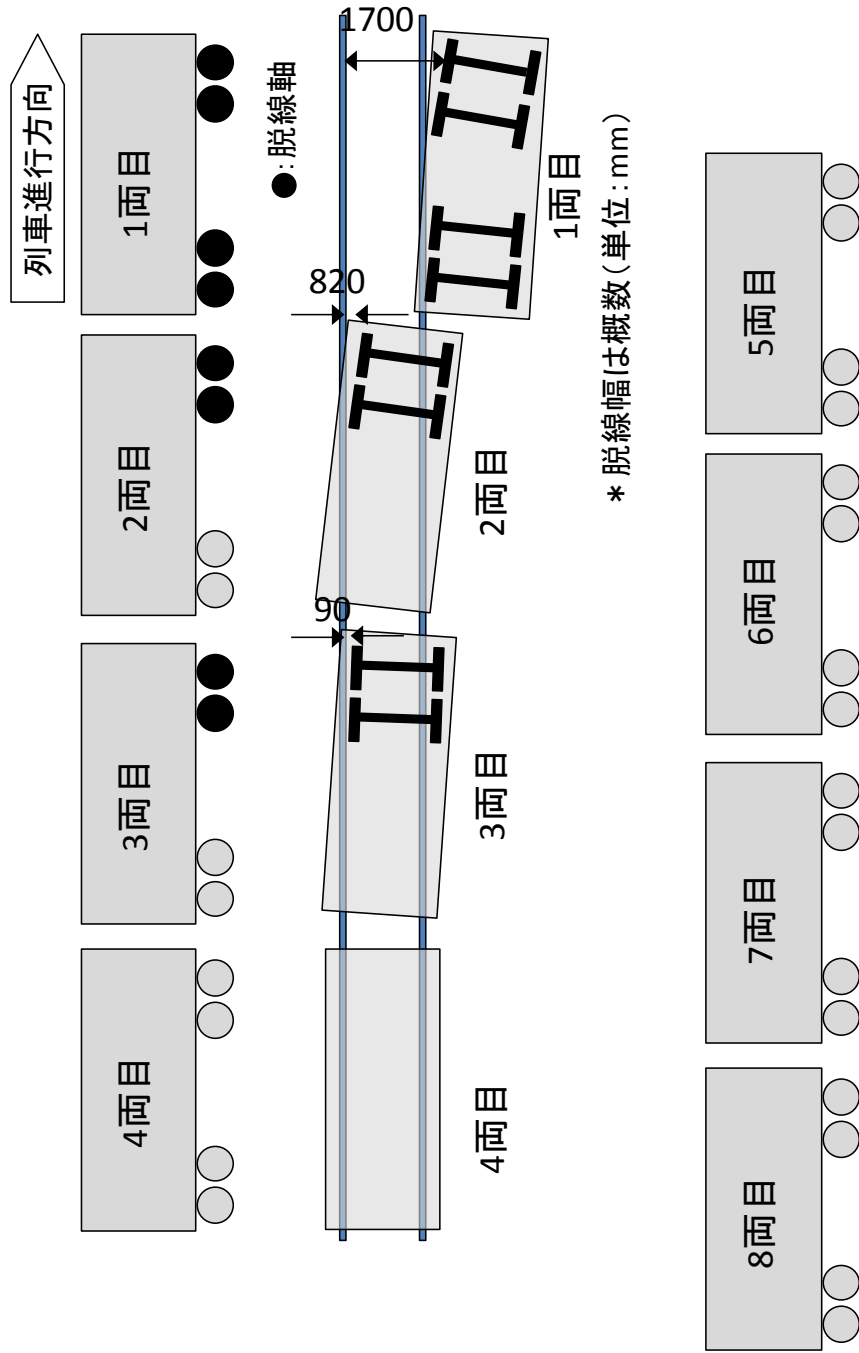
付図4 脱線の状況

- (1) 下り線軌間内に落下していたと考えられるコンクリート基礎や木を含む土砂に衝突し、コンクリート基礎が 1 両目前台車の下部を通過する際、1 両目の前側が約 1 m 跳ね上がった。
- (2) 1 両目の前側が跳ね上がった際、1 両目が右（上り線側）へ大きく移動した後、接地した際に前台車及び後台車が脱線した。
- (3) 1 両目が急激に減速したため、2 両目が 1 両目後部妻外板と衝突した際、若しくは 2 両目前台車がコンクリート基礎に衝突した際に 2 両目前台車が脱線した。
- (4) コンクリート基礎は、1 両目の先頭部から後台車前にある床下機器までは床下のほぼ中央を通過し、後台車の前から車両の左側へ抜け、その後 2 両目前台車前側に挟まった状態となった。
- (5) 3 両目前台車はコンクリートの破片又は土砂等に左側が衝突した際に脱線した。

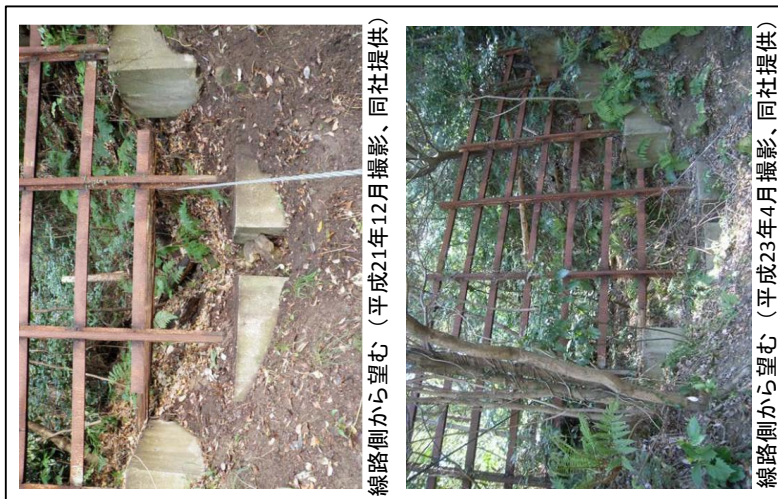
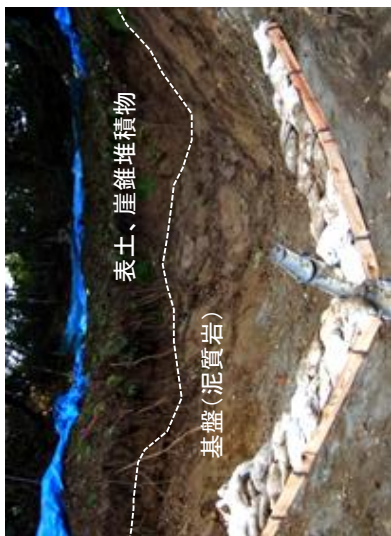
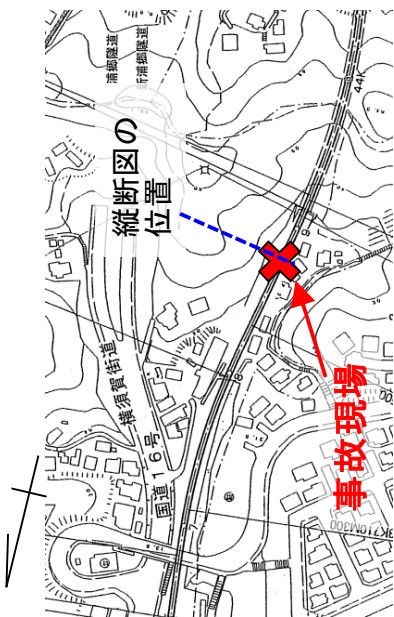
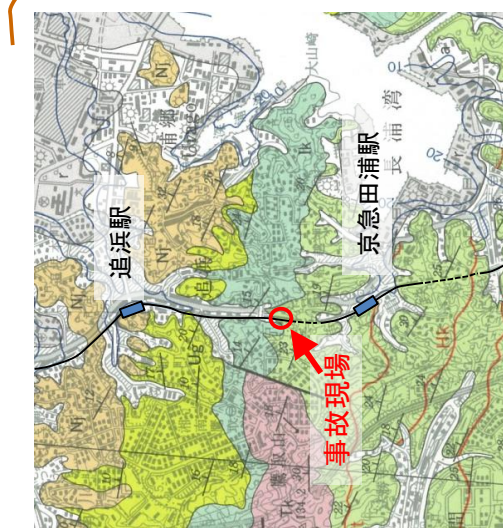
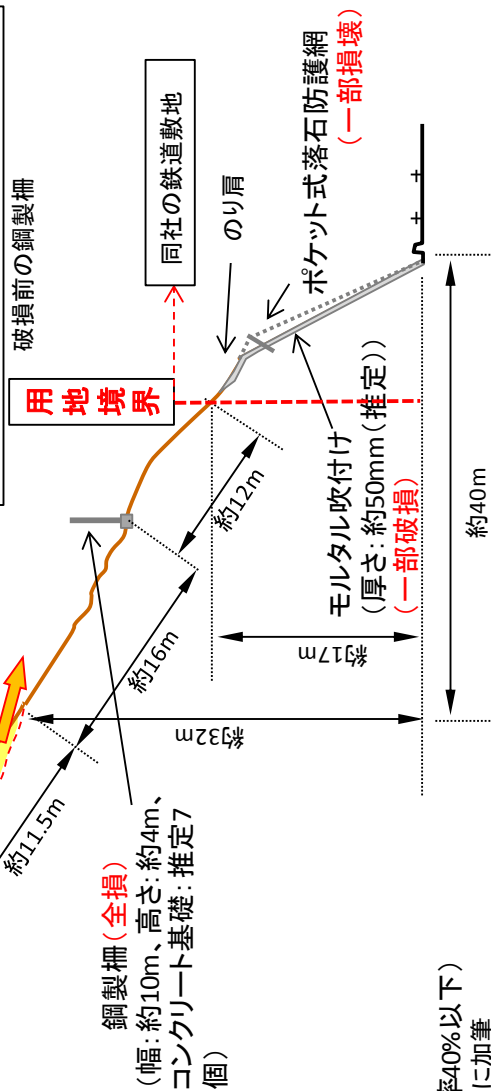
付図5 本件斜面及び崩壊箇所状況

船越第1隧道の追浜駅方坑口の切土斜面のうち左側斜面（以下「本件斜面」という。）で斜面崩壊が発生した。線路に土砂等が流入した付近の斜面は、軌道面から順に、切土のり面（1：0.3、モルタル吹付け（厚さ：約50mm（推定））、自然斜面（勾配おおむね40°）となっている。軌道面から切土のり面の肩にかけては、ポケット式落石防護網^{*2}が設置されている。軌道面から本件斜面の切土のり面の肩までの高さは約17m、斜面崩壊発生箇所付近までの高さは約32mである。

この沢状の地形を呈する箇所には、切土のり面の肩から約12m上方にレールを使用した鋼製柵（高さ約4.0m、長さ約10m）が設置されていた（同社の鉄道敷地外）。この鋼製柵は基礎から完全に倒壊しており、コンクリート基礎のうち、3個が倒壊した状態で斜面中にあった。また、鋼製柵は崩壊し、斜面中及び斜面下に散乱していた。

モルタル吹付け面を覆うように設置されていたポケット式落石防護網は、一部が損壊し土砂等が流下した箇所で開口していたが、ワイヤーロープの一部が残存していた。開口部の下部は切土のり面ののり尻^{*3}に位置しており、流下した土砂や倒木、斜面から落下したコンクリート基礎2個などが、損壊した落石防護網に引っ掛かる形で溜まっていた。

線路に流入した土砂等の発生源である崩壊箇所は鋼製柵から約20m上方に位置し、沢状の地形の谷頭^{*4}付近で発生した斜面表層部の崩壊であり、その規模は幅が約10m、長さが約11.5m、深さが最大で約3mで、崩壊した土量は推定で約50m³である。この崩壊箇所の下方の谷底も深くえぐられて溝状を呈していた。

崩壊したのは、主に、沢状の地形に堆積していた土砂（2次堆積物）であるが、崩壊面には比較的堅固な泥質岩が面状に露出していた。

以上のことから、本件斜面は、風化しやすい泥質岩の表面部分が経年の劣化により力学的な強度が低下していたこと、及び短時間に大雨が降ったことにより、脆弱化していた可能性があると考えられる表層部及び基盤層の表面部分に多量の雨水が集中し、表層部の地下水位が上昇した結果、地層中の間隙水圧^{*10}が上昇し、斜面表層の崩壊が発生した可能性があると考えられる。

崩壊(発生)箇所
(幅:約10m、長さ:約11.5m、深さ:最大約3m)

鋼製柵(全損)

(幅:約10m、高さ:約4m、
コンクリート基礎:推定7
個)

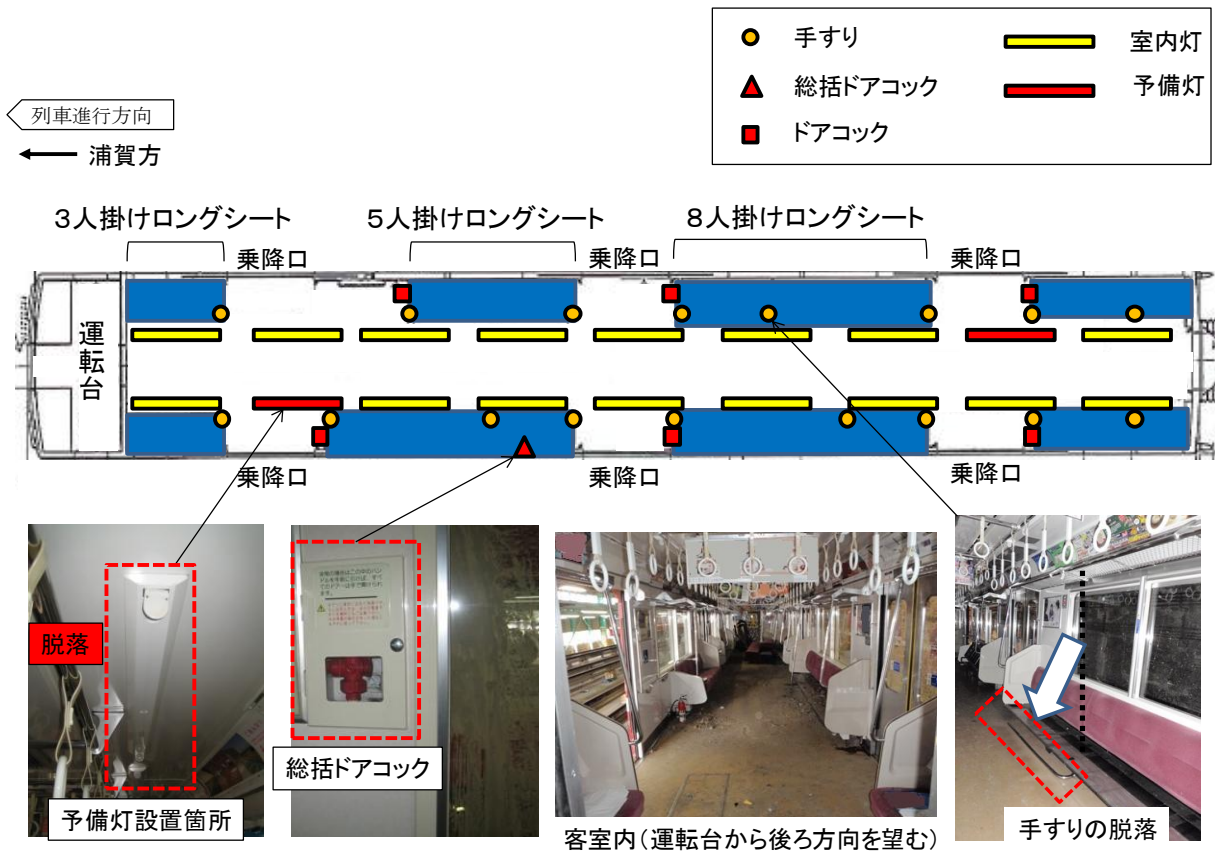
付図8 1両目客室内概略図

このことについては、1両目前側に乗車していた負傷者は、突然宙に浮いたり投げ出されたりしたと口述していることから、1両目前台車がコンクリート基礎上を通過し、本件列車1両目前側が約1m跳ね上がった際、著大な上下方向の加速度によって、腰椎に損傷を受けた可能性があると考えられる。なお、2.5.2に記述した車両の損傷状態から、コンクリート基礎上を通過したのは1両目前台車のみであったと考えられる。

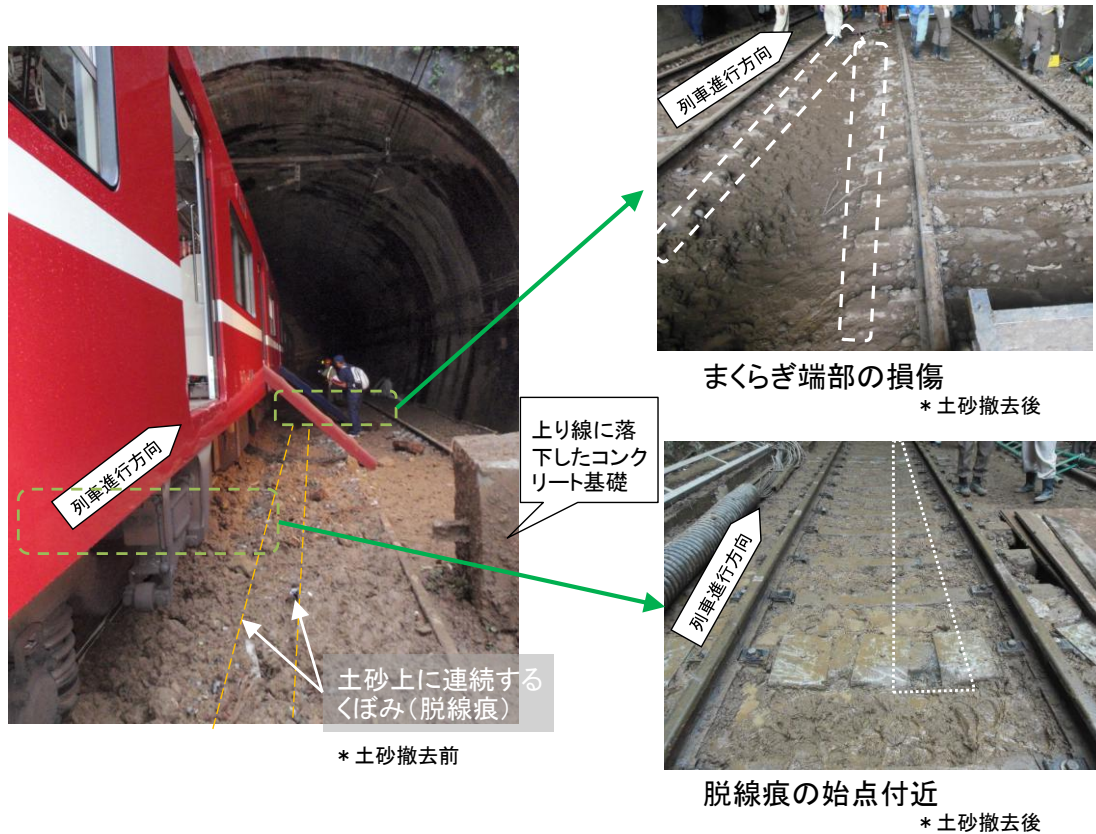
付図9 軌道の主な損傷状況

また、43k907m付近から43k957m付近の上下線間に敷設されている中下水に破損が確認された。

中下水の損傷については、損傷範囲が土砂流入地点の先から始まっていることから、脱線した車輪や、本件列車に引きずられたコンクリート基礎を含む土砂等によって損傷した可能性があると考えられる。

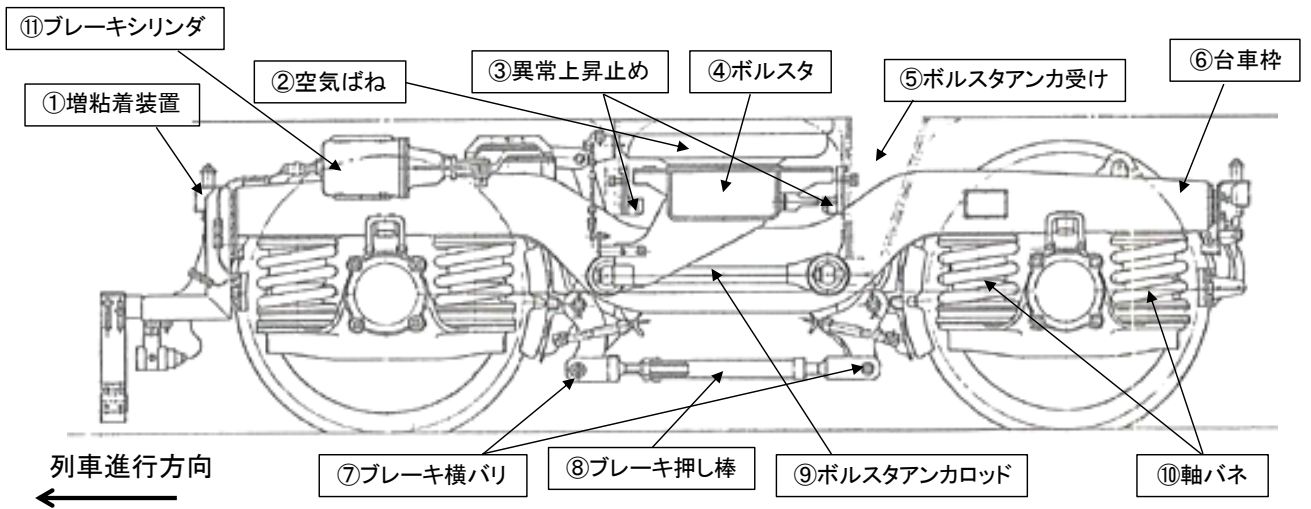
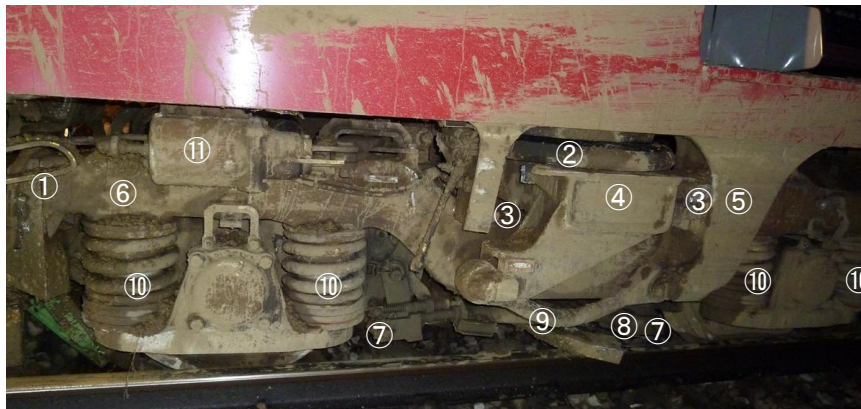
付図 1 2 1 両目前台車左側の主な箇所

下部全体に打痕及び擦過痕が多数あり、第1軸の駆動装置下部から潤滑油が漏れていた。また、第1軸主電動機下部に大きな擦過痕と第1軸及び第2軸の主電動機下部に凹みが生じていた。左右のボルスタアンカロッドは下方向に大きく曲損し、右側の異常上昇止めが脱落するとともに、両側の空気ばねに数十mm程度のずれが生じていた。ブレーキ横ばりやブレーキ押し棒も大きく曲損していた。車輪は、フランジ及び車輪踏面全周にわたって擦過痕があった。

2.5.2(3)に記述したように、前台車左側のボルスタアンカロードが曲損していたのは、本件列車停止後、前台車の左側にコンクリートの破片が落下していたことから、このコンクリートの破片に衝突した際に曲損した可能性があると考えられる。
