RA2014-10

鉄 道 事 故 調 査 報 告 書

II 九州旅客鉄道株式会社 佐世保線 高橋駅構内 踏切障害事故

II 九州旅客鉄道株式会社 佐世保線 高橋駅構内
踏切障害事故

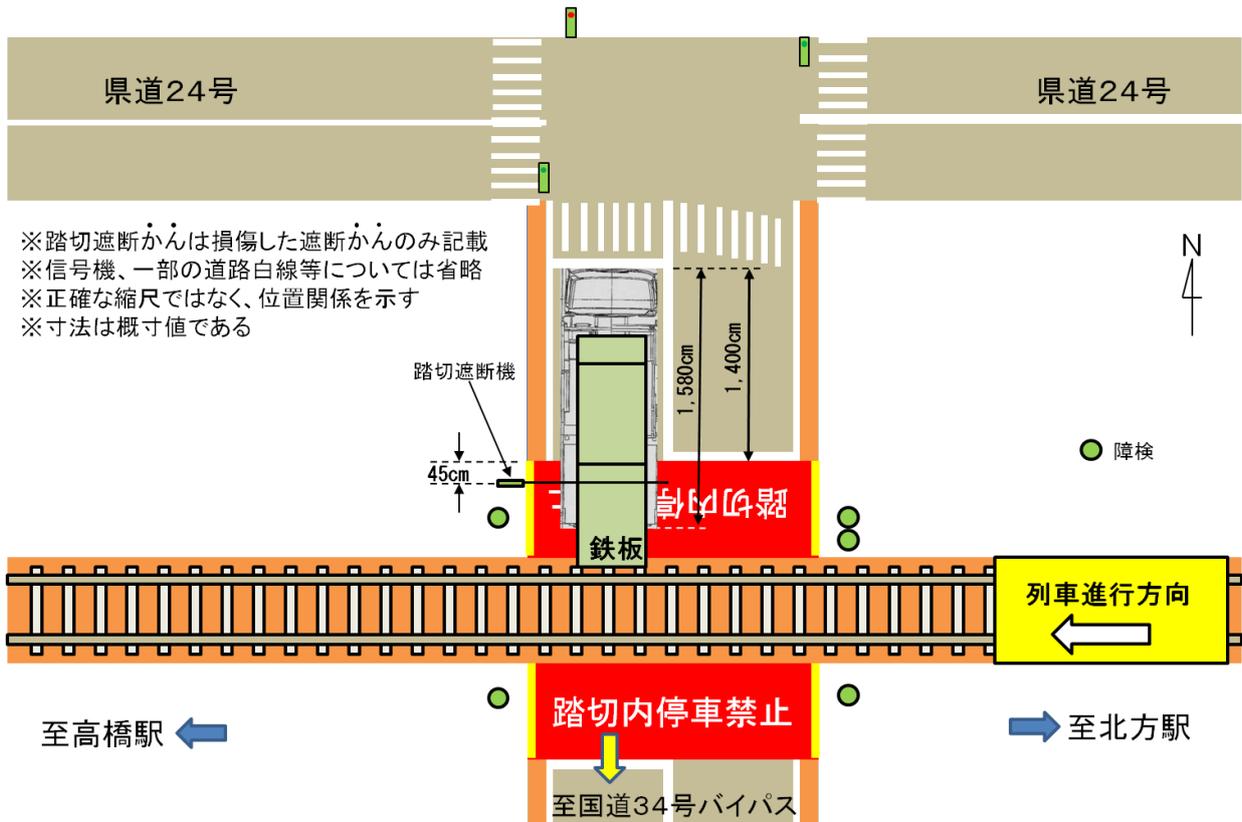
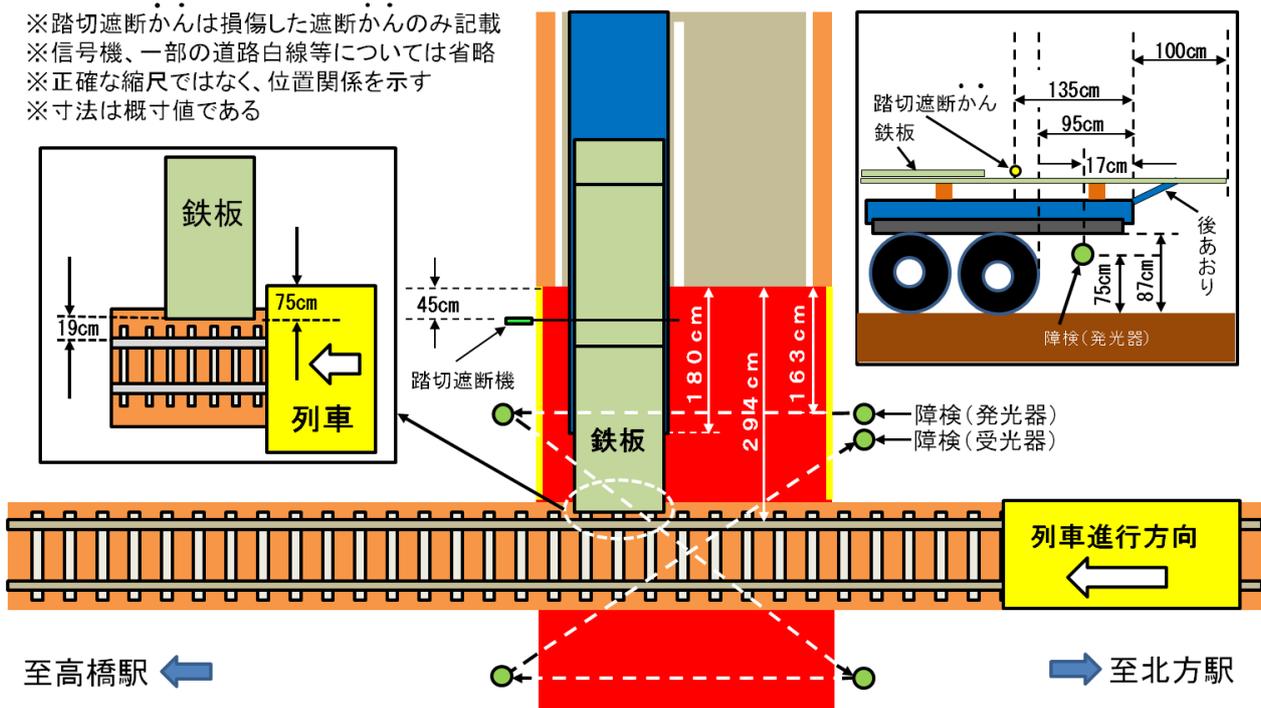
付図4 本件トレーラの停止位置と本件列車との位置関係

2.4.2に記述したように、本件列車の前面右側には、車体側面から車体中心に向かって約75cmの位置まで、鉄板の衝突痕があった。この位置は、右レールの内側面から外側に約19cmの位置に相当する。鉄板は、本件トレーラの荷台の後端から約1mはみ出していたことから、本件トレーラの荷台の後端位置は右レールの内側面から外側に約119cmの位置にあり、また、本件トレーラの先頭位置は右レールの内側面から外側に約1,699cmの位置であったものと考えられる。

一方、右レールの内側面から本件交差点の停止線までの距離は、約1,701cmであることから、本件トレーラの停止位置は、本件トレーラ運転者の口述どおり、本件交差点の停止線直前であったものと考えられる。

また、本件交差点の停止線から踏切遮断機の遮断かんまでの距離は約1,445cmであり、本件トレーラの全長は、2.3.3に記述したように約1,580cmであることから、本件トレーラの後端の位置は遮断かんより135cm線路側（踏切道内）であったものと考えられる。

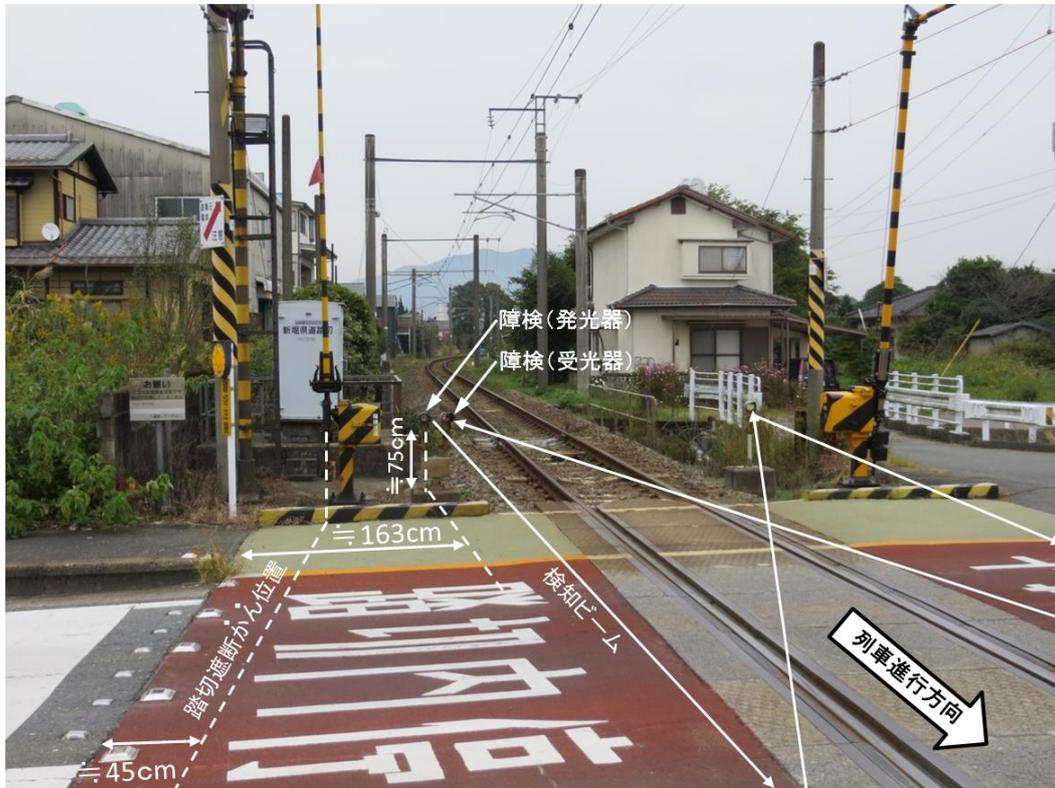
付図5 踏切遮断機及び障検の設置状況

同社によると、本件踏切に設置されている踏切障害物検知装置（以下「障検」という。）は、光ビームを使用しており、光軸の高さは地上から約75 cm のことである。調査の結果、付図5に示すように、「踏切内停車禁止」の道路標示（カラー舗装）の境界から障検（発光器）の設置位置までの距離は約163 cm、踏切遮断機の設置位置までの距離は約45 cm であった。

一方、障検の設置位置は、右レール内側面から外側に約137.5 cm の位置であり、障害物を検知する光ビームは、2.3.1(4)に記述したように地上約75 cm にある発光器と受光器の間に照射される。その光ビームを遮断する障害物がある場合には、それを検知し、特発に停止信号を現示するようになっている。

本事故においては、光ビームは、本件トレーラの荷台後端から約17 cm 内側のバンパーの直近に照射されていたと考えられるが、その位置には光ビームを遮るものはなかった。

したがって、本件踏切内の線路を支障していた本件トレーラは、本件踏切の障検に検知されることはなかったものと考えられる。

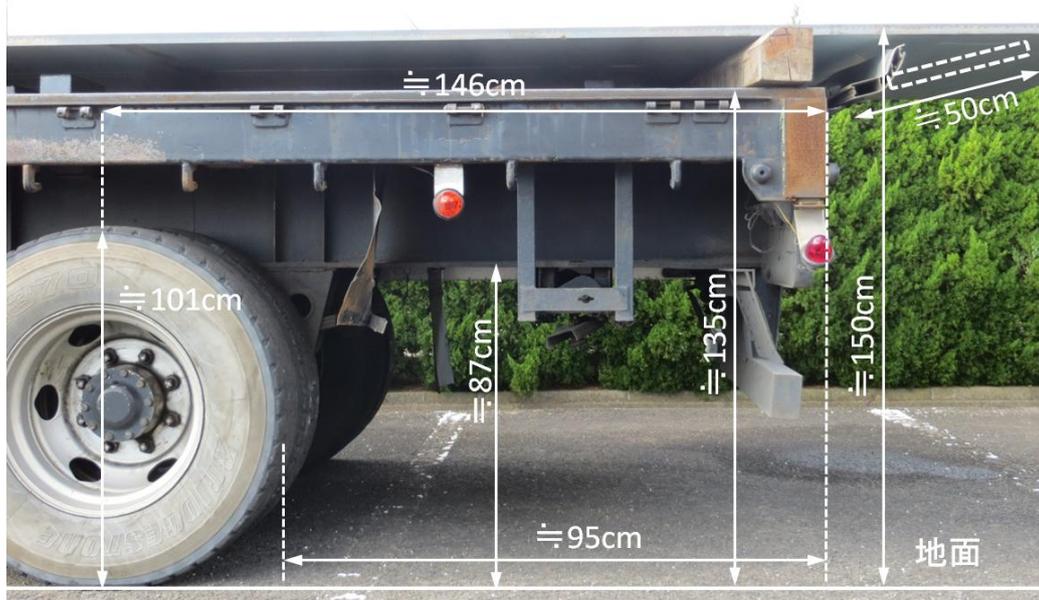
付図6 セミトレーラの荷台後部の概寸

本件トレーラを実測したところ、トラクタとセミトレーラを連結した状態での全長は、約1, 5 8 0 cmであった。本件トレーラの荷台上面から地上までの高さは、約1 3 5 cmであり、荷台の上には鉄板を乗せる高さ約1 5 cmの角材が乗っていた。後あおり及び側あおりの高さは約5 0 cmであった。荷台下面の地上からの高さは約8 7 cmであり、セミトレーラの荷台の後端からタイヤまでは、約9 5 cmであることから、荷台後端の下部にはバンパーなどがあるものの、約8 7 cm×約9 5 cmの空間となっている。

本件交差点の停止線直前位置に停車している本件トレーラの荷台後端の位置は、3.1.4 に記述したように、鉄板端部の位置から約1 m本件交差点寄りであり、右レール内側面から外側に約1 19 cm の位置であったと考えられる。また、2.3.3(2)に記述したように、荷台後端の下部にはバンパーなどがあるものの、約87 cm×約95 cm の空間があった。

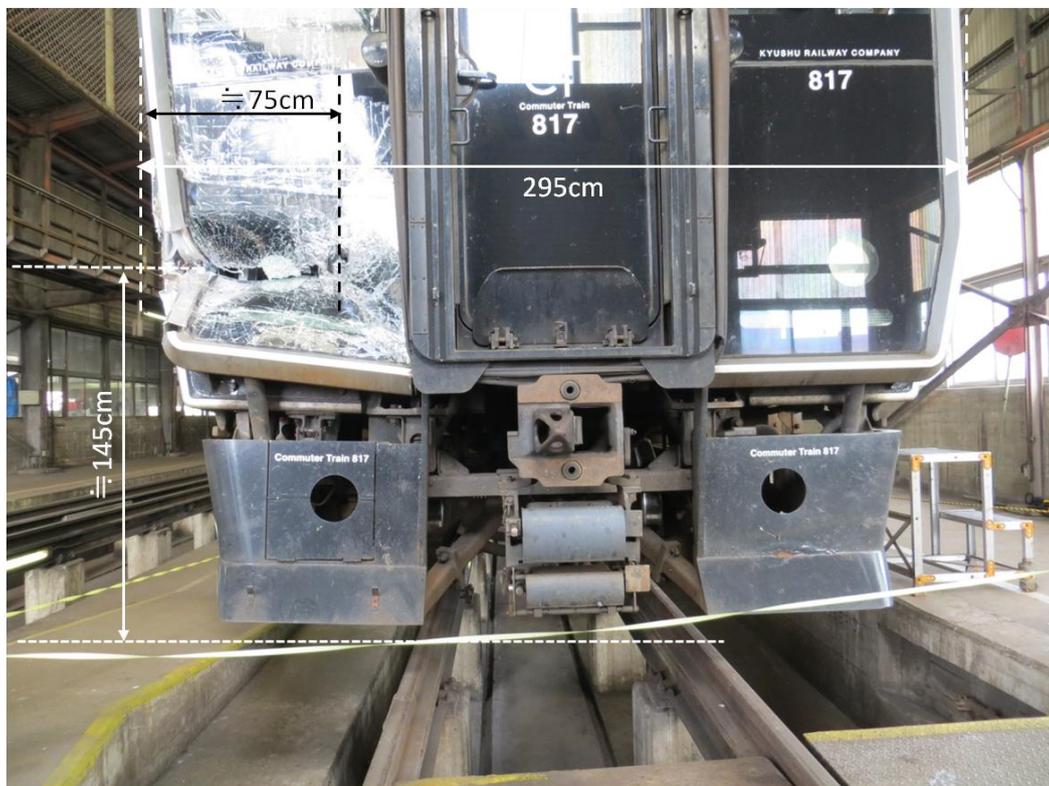
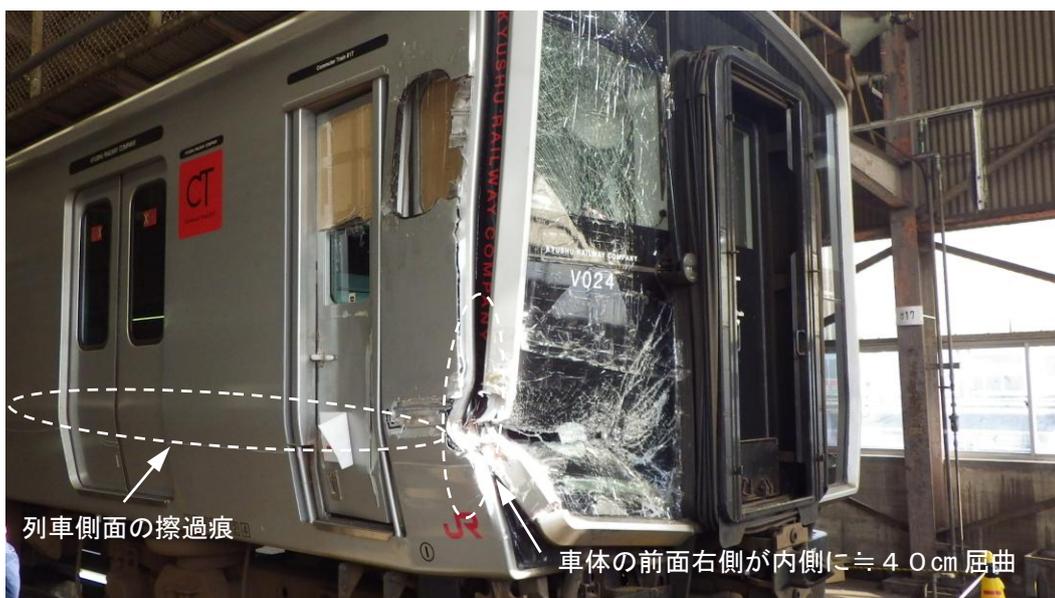
付図 7 本件列車の損傷状態

1両目の車体前面右側には、車体側面から車体中心に向かって約75cmの位置まで、鉄板の衝突によるものと考えられる衝突痕が残されており、周辺の前面ガラス、右側の前部標識（白色灯）及び後部標識（赤色灯）も破損した。さらに、先頭部右側の構体部分が車体内側に約40cm屈曲した。乗務員室の落とし窓は開閉不能となり、乗務員室側面の窓ガラスは、押さえゴムとともに脱落し、乗務員室の乗降扉の錠も脱落した。

列車の右側面には、本件トレーラの後あおり、又は積荷の鉄板の衝突によるものと考えられる陥没や擦過痕が連続的に付いていた。

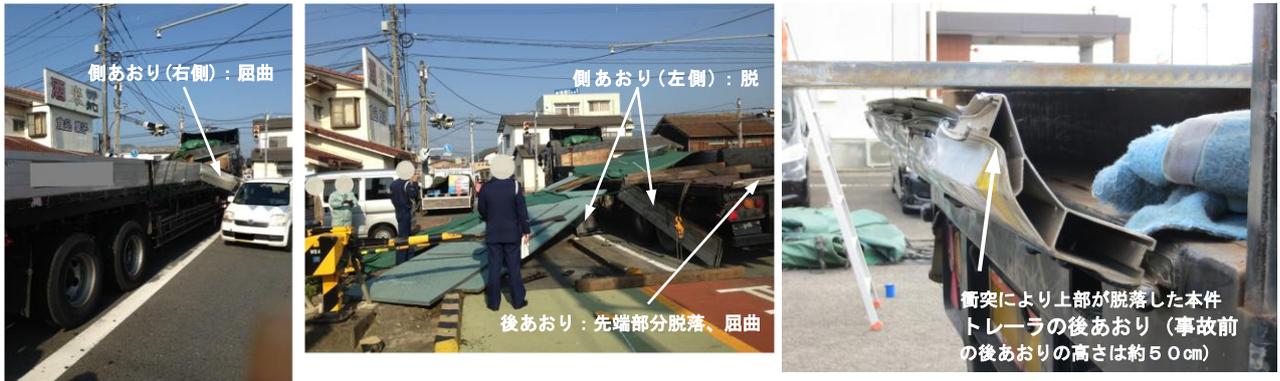
付図8 本件トレーラの損傷状態

本件トレーラは、後あおりの先端部分が脱落し、残された部分が屈曲した。本件列車と衝突した鉄板が荷台上で斜めにずれたために、側あおりは車体の外側に倒され、側あおりの取付け金具も脱落した。

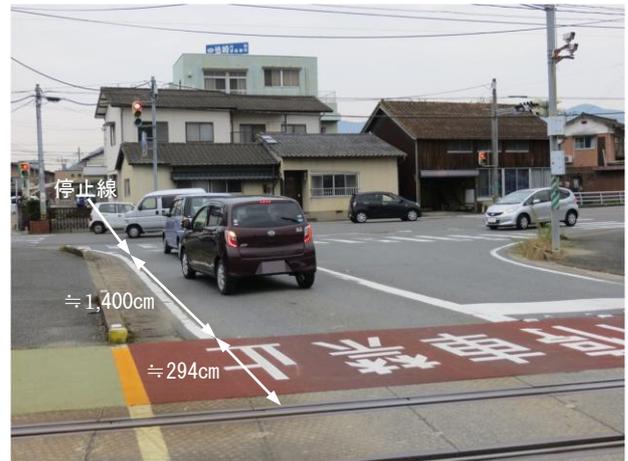
写真2 本件踏切と本件交差点との位置関係

本件踏切は、国道34号線と県道24号線を結ぶ国道498号線にあり、本件トレーラのように、国道34号線から県道24号線に向かって走行した場合、県道24号線の手前（直前）に位置する。本件交差点は、国道498号線が県道24号線に合流するT字路である。本件交差点の停止線から本件踏切の道路標示端部までの距離は1,400cmであった。

- (1) 踏切手前の道路面に「踏切進入注意」の表記
- (2) 踏切から先の道路面に赤色舗装を実施
- (3) 踏切手前の道路左脇に「踏切から先停止線まで14m踏切への進入注意」と表記した注意喚起看板の設置

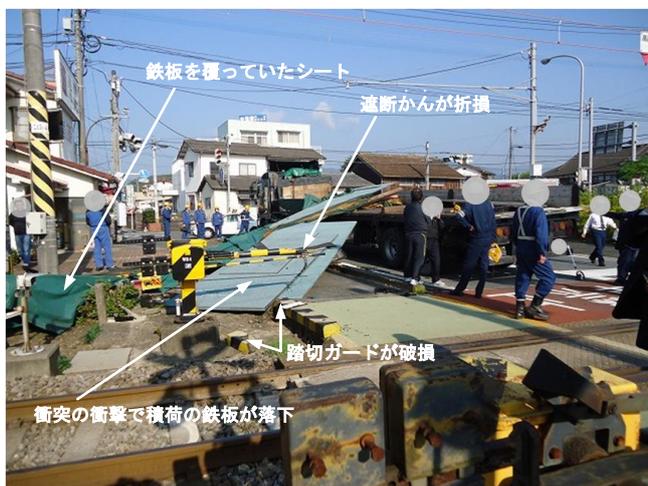
写真3 事故後の本件踏切周辺の状態

本件踏切に設置されている4つの踏切遮断機のうち、列車進行方向に対し、前方右側の踏切遮断機の遮断かんが折損し、同踏切遮断機付近の踏切ガードが損傷した。
(写真3 事故後の本件踏切周辺の状態 参照)
