RA2014-6

# 鉄 道 事 故 調 査 報 告 書

山陽電気鉄道株式会社 本線 伊保駅～荒井駅間  
列車脱線事故（踏切障害に伴うもの）

平成26年 6 月 27 日

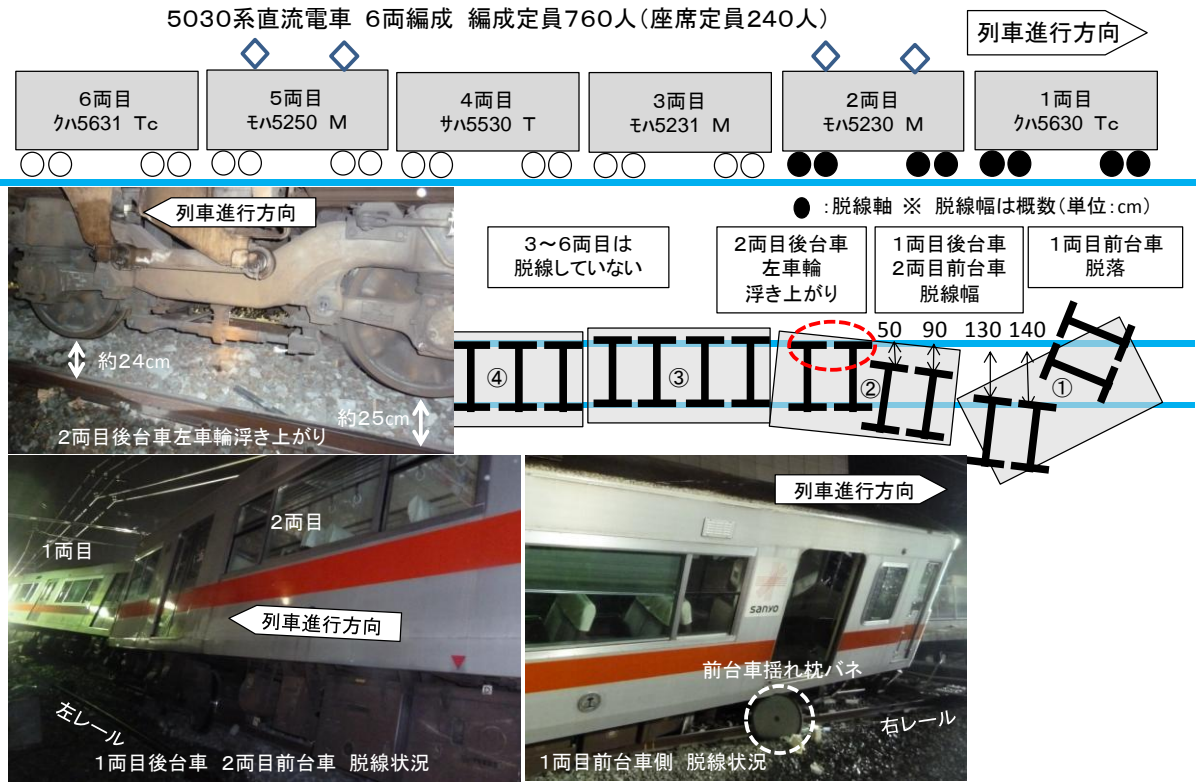
## 付図5 本件列車の概要及び脱線の状況

本件列車の先頭は、22k912m付近に停止していた。本件列車1両目は荒井駅上りホーム始端から約20m進行し、左先頭部がホームに衝突した状態で、大きく右に傾いていた。1両目前台車は脱落しており、第1軸が上り線路の左へ脱線し、第2軸が軌間内に脱線していた。1両目後台車第1軸は約140cm、第2軸は約130cm、それぞれ上り線路の右へ脱線していた。

本件列車2両目も右に傾いていたため、2両目後部と3両目前部との通路がずれて、車両間の通り抜けができない状態になっていた。2両目前台車第1軸は約90cm、第2軸は約50cm、それぞれ上り線路の右へ脱線していた。2両目後台車の右車輪は右レール上に載っていたが、左車輪は第1軸が約24cm、第2軸が約25cm、左レール頭頂面から浮き上がった状態で脱線していた。

本件列車3両目から6両目までは脱線していなかった。

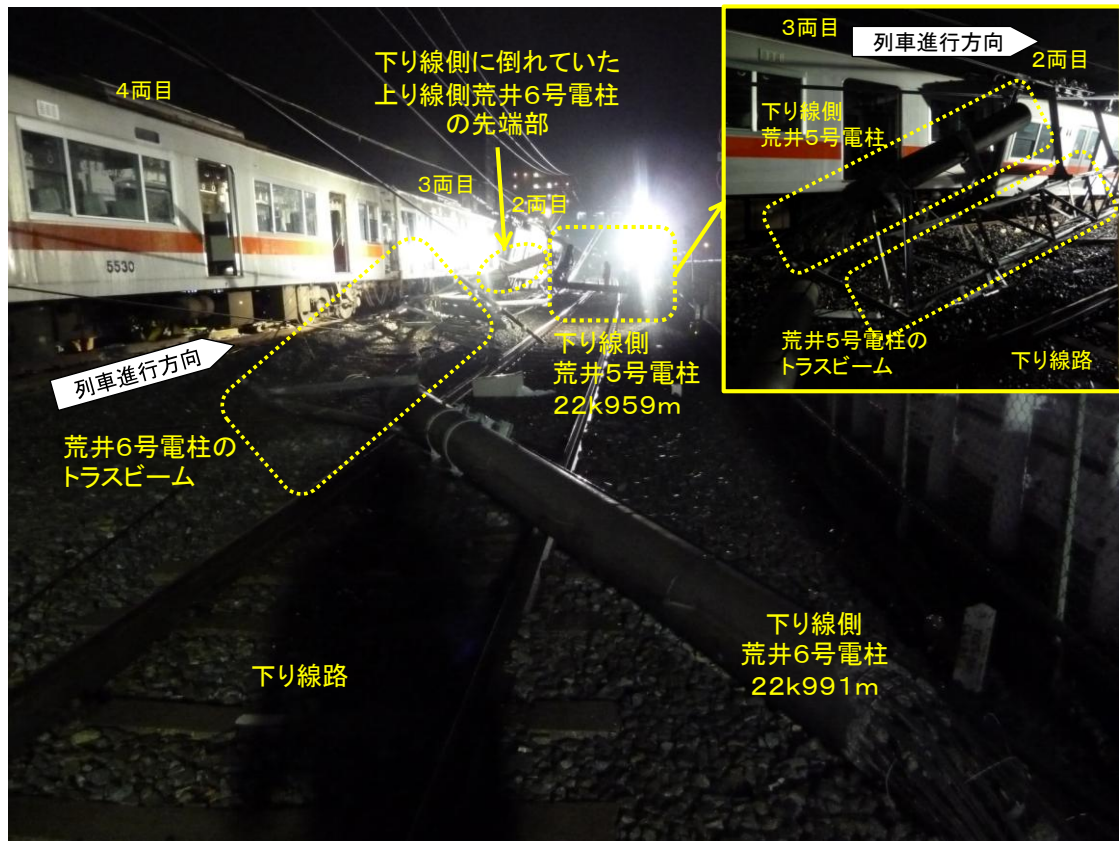
## 付図6 事故後の線路上の状況

本件踏切から荒井駅ホームまでの上下線の軌道上には、電路設備として上下線の線路脇に建植されていた電柱2組（荒井5号電柱、22k959m及び荒井6号電柱、22k991m）が引き抜かれた状態で倒れ、電柱に固定されていた電車線路支持物であるトラスビーム<sup>\*7</sup>及び電車線等が上下線間に落下して、下り線を支障していた。

2.3.1(5)に記述したように、電路設備として上下線の線路脇に建植されていた電柱二組（荒井 5 号電柱、荒井 6 号電柱）は、下り線側の電柱が 2 本共引き抜かれて下り線路上に倒れ、上り線側の荒井 6 号電柱は、折損して内部の鉄線が伸びきった状態で下り線側に倒れていた。上り線側の荒井 5 号電柱は、折損して内部の鉄線が伸びた状態で本件列車先頭部に引っ掛かっていた。

この二組の電柱に固定されていた電車線路支持物であるトラスビーム及び

電車線等が損壊して、上下線間に落下していた。

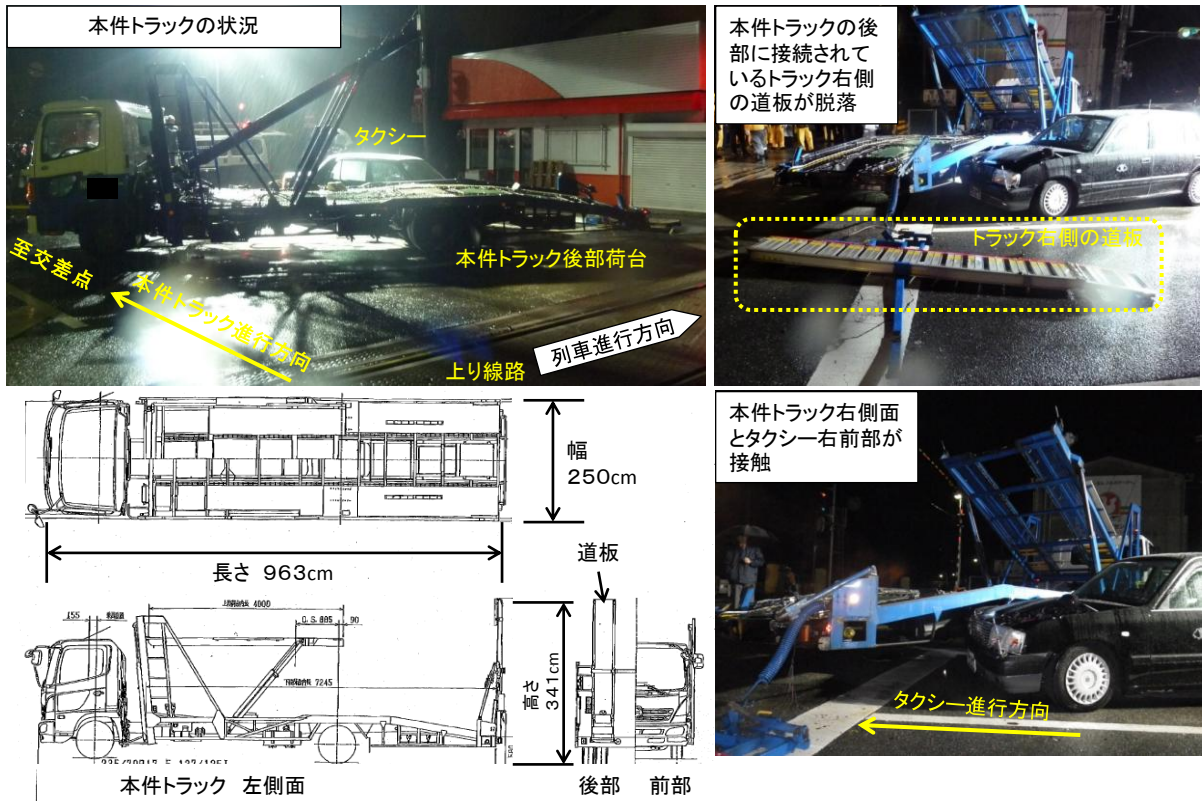
## 付図7 事故後の本件トラックの状況

本件トラックは、本件踏切の北側（左側）から交差点までの間の道路に、前部を伊保駅方、後部を荒井駅方に向け、トラック後部が対向車線を塞ぐように停止していた。また、本件トラックの荷台の右側面が対向車線に停車していたタクシーの右前面に接触していた。

本件トラックの荷台最後部にある2本の道板のうち、トラック右側の道板が接続部から外れて、対向車線の道路上に落下していた。トラック左側の道板は、事故後、本件列車1両目車両下の中央左側の上り線路上で発見された。（付図2 事故現場付近の地形図、付図3 事故現場付近略図、付図4 本件踏切付近略図、付図5 本件列車の概要及び脱線の状況、付図6 事故後の線路上の状況、付図7 事故後の本件トラックの状況 参照）

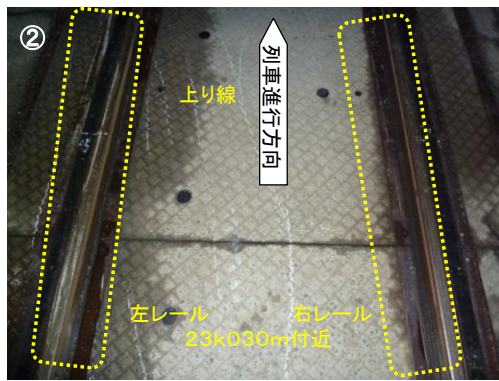
23k030m 付近から本件踏切終端の 23k021m 付近までの上り線路左右レールの左側には、本件列車の車輪によるものと見られる痕跡が接続軌道面上に連続して見られた。

本件踏切を越えて 23k019m 付近から 22k989m 付近までは、上り線路から左側に徐々にそれていく連続した痕跡が、上り線路内の PC まくらぎ及びバラスト上に見られ、23k015m 付近から連続した痕跡が 2 本見られた。以降、22k969m 付近までは、左レール内側に沿うように連続する痕跡が、レールの締結装置上に見られた。

上り線の左右レールから左にそれていく痕跡

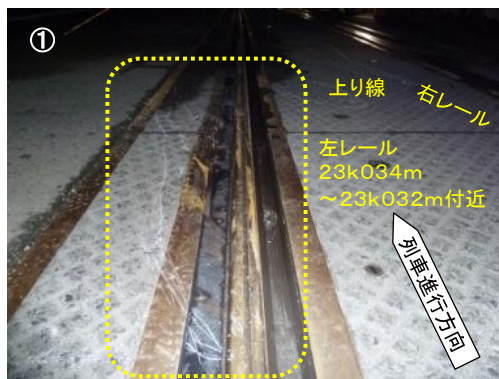
本件踏切内の 23k034m 付近から 23k032m 付近の上り線路左レール頭頂面上から左側の接続軌道面上にかけて、何かを引きずったような痕跡が見られた。

上り線左レール頭頂面から左側接続軌道面上にかけて何かを引きずったような痕跡

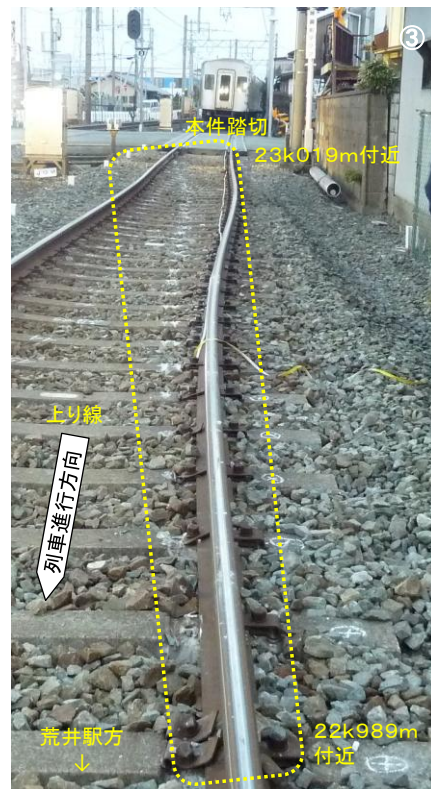
その後、本件列車は、2.4.1(1)の記述、及び付図9に示した痕跡から、1両目前台車第1軸の車輪が、本件踏切内の23k030m付近で上り線路左へ脱線し、第2軸の車輪が、軌道上の痕跡から23k015m付近で上り線路左へ脱線した可能性があると考えられる。前台車全軸の車輪は、22k989m付近まで上り線路から左へ徐々にそれていくように走行後、右車輪が左レール内側に沿うように走行を

本件踏切から荒井駅方面に向け、上り線路左側へそれていく連続した痕跡

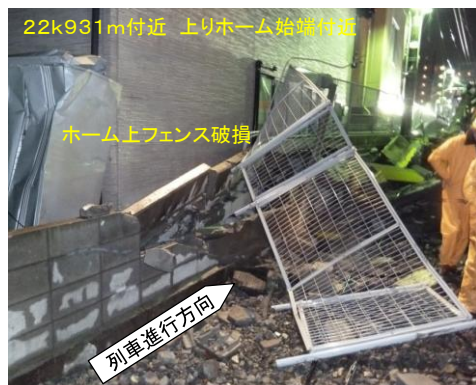
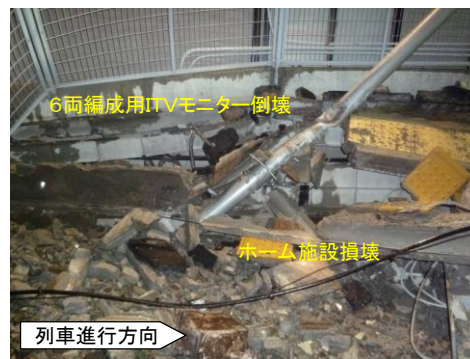
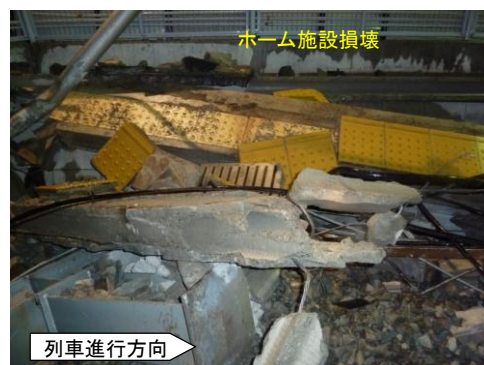
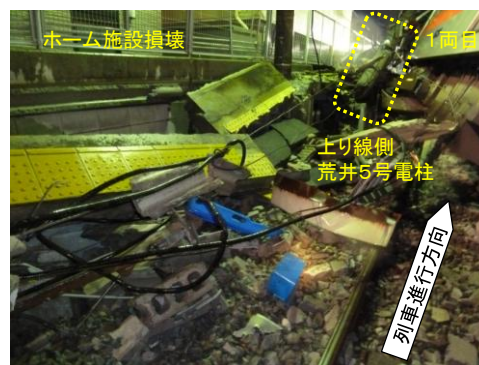
## 付図10 荒井駅上りホームの主な損傷状況

本件列車が上りホーム始端（22k931m付近）から衝突しており、ホーム床板、ホーム橋脚及びホーム用照明用具等が損壊していた。また、ホーム上に設置されていた6両編成用ITVモニタが倒壊していた。

その後、本件列車1両目の先頭部が荒井駅上りホーム始端部分に衝突したこと  
により、ホーム施設を破壊したと考えられる。

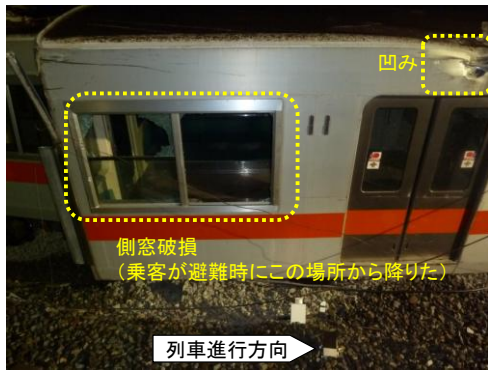
右側一番後ろの旅客用扉付近は、客室内の天井等が曲損し、側窓のガラスが破損していた。この付近の車体屋根上部には大きな凹みがあった。また、車両の外板及び屋根上には多くの擦過痕が見られた。

1 両目においては、本件列車停止後、男性の乗客が右側一番後ろの側窓の割れているガラスの破片を取り除き、先に車外に降りて、側窓の下で介助しながら、他の乗客を車外に降ろした（付図 1 1 の左上写真 参照）。その後ホーム上等に避難した。

右側一番後ろ側窓破損、屋根上部に凹み

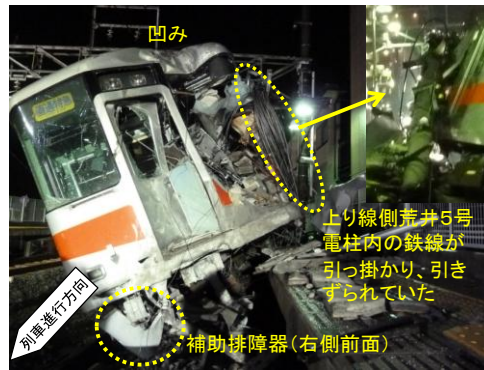
大きく損傷した先頭部は、車体前面左側が車内に凹むように屈曲して大破しており、左側面には上り線側の荒井5号電柱が引っ掛かっていた。また、先頭部に設置されていた補助排障器の左側が屈曲し、複数の擦過痕が見られた。

これらのことから、本件列車は脱線後、徐々に上り線路左側へそれながら走行す  
る過程で、上り線路左側に建植されていた荒井6号電柱に本件列車1両目の左先頭  
部が衝突して電柱が折損し、引きずるように抜き去ったと考えられる。この上り線  
側の荒井6号電柱は、本件列車と共に線路脇の民家の施設の一部やブロック塀等を  
破壊した後、下り線側の電柱やトラスビーム等に引っ張られるように、本件列車の  
屋根上を通り、下り線側に倒れていたと考えられる。同様に、上り線側の荒井5号  
電柱も、本件列車1両目の左先頭部と衝突した際に電柱が折損して抜き去られた後、  
列車先頭部に引っかかった状態で引きずられていたと考えられる。

左前面が大破して、車体前面が車内に凹むように屈曲

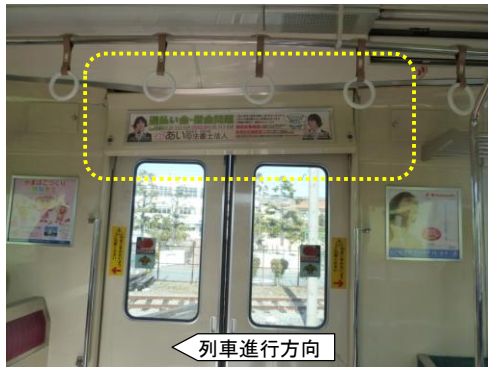
右側一番後ろの旅客用扉天井付近が屈曲

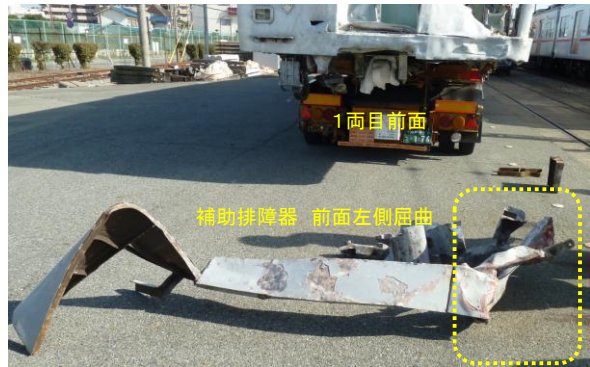
から、本件列車は、付図17に示すとおり、本件踏切内に残っていた本件トラック荷台最後部の左側面に本件列車先頭部に設置されている補助排障器が衝突すると同時に、上り線路を跨ぐように降ろされていた本件トラック左側の道板と衝突したと考えられる。また、道板の外枠フレームの一部が潰れていたことから、23k034m付近で本件列車の1両目前台車第1軸の車輪が道板に乗り上がったと考えられる。

補助排障器の前面左側が屈曲(車両基地にて撮影)

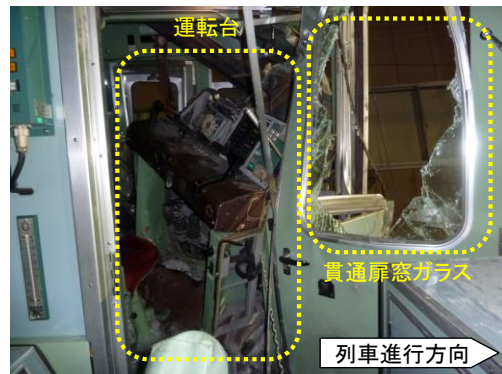
乗務員室内の運転台は、車内右側に屈曲して大破し、前面ガラスが破損していたため、乗務員室内には粉碎されたコンクリート片等が散乱していた。

運転台が車内右側に屈曲、貫通扉窓ガラス破損

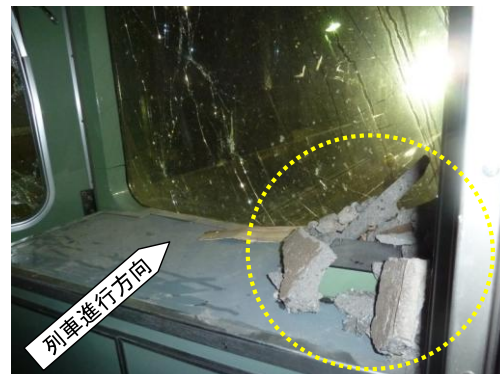
乗務員室内にコンクリート片等が散乱

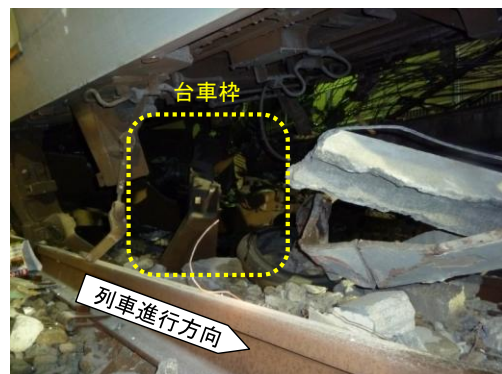
前台車は脱落して台車枠が曲損し、枕バリ装置及び揺れ枕バネが損傷していた。また、前台車第1軸は車軸が損傷し、前後台車全軸の車輪の踏面及びフランジ部には、バラスト上を走行したような痕跡が多く見られた。

脱落して、車両の下に入り込んでいる前台車

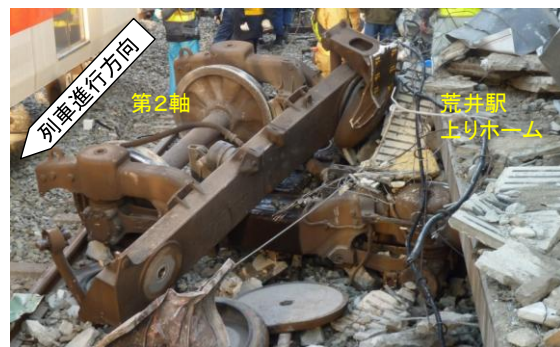
事故後に車体を撤去した後の前台車の状況

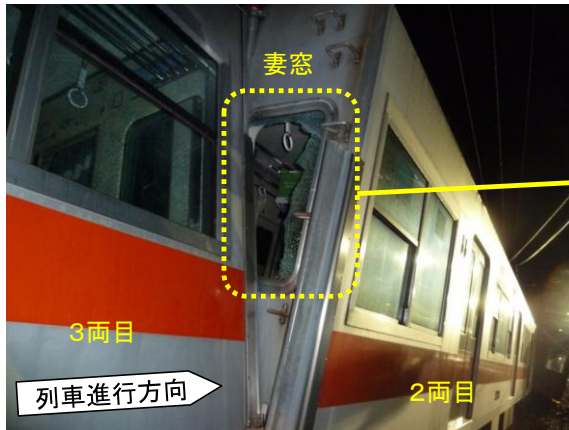
1両目後部と2両目前部が接触して、大きく右に傾いていたことにより、連結部に損傷が見られた。前側は妻引戸が曲損し、後側は妻引戸の戸当たり部等が曲損して、右側の妻窓のガラスが破損していた。

(2両目) 車体が右に傾き、後側の妻窓が破損

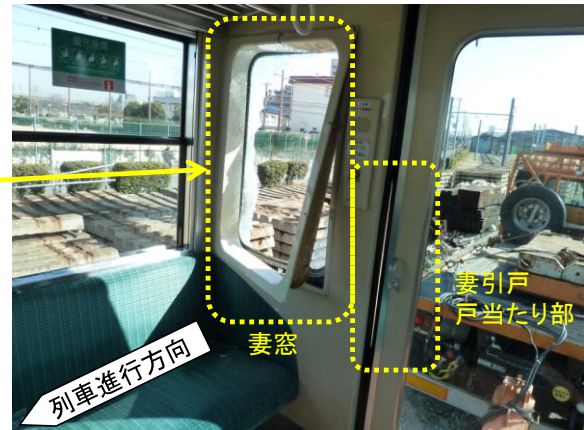
(2両目) 後側の妻引戸の戸当たり部曲損

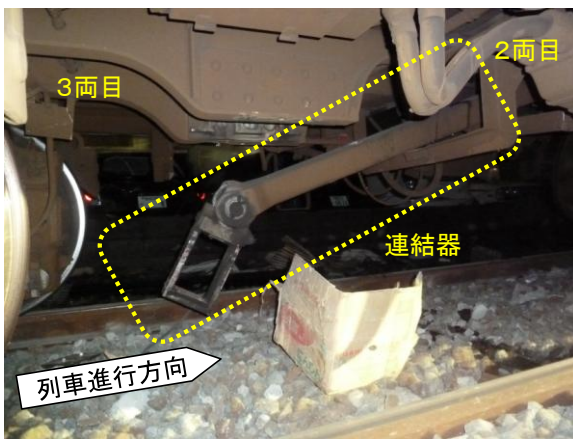
3両目は、2両目が大きく右に傾いていたことにより、連結器が3両目から脱落していた。右側一番後ろの旅客用扉付近の車体側面には、屋根上部から車体右側面にかけて斜めに続く痕跡があり、その間にある側窓のガラスが破損していた。また、4両目先頭部の右側の屋根には、電車線の一部が屋根に穴を開けたように食い込んでいた。

(3両目) 3両目側の連結器が脱落

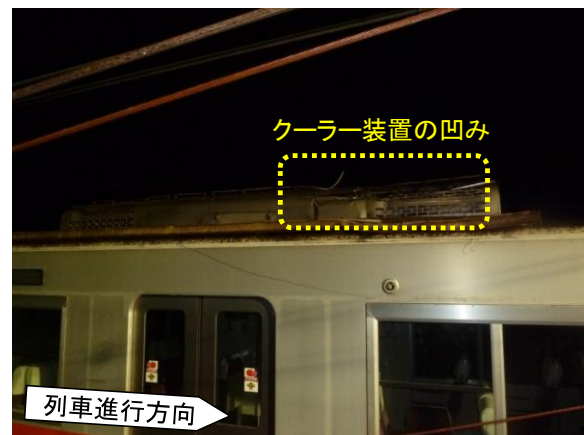
車体の屋根には多くの擦過痕が見られ、クーラー装置には大きな凹みが見られた。

(2両目) 屋根上のクーラー装置に凹み

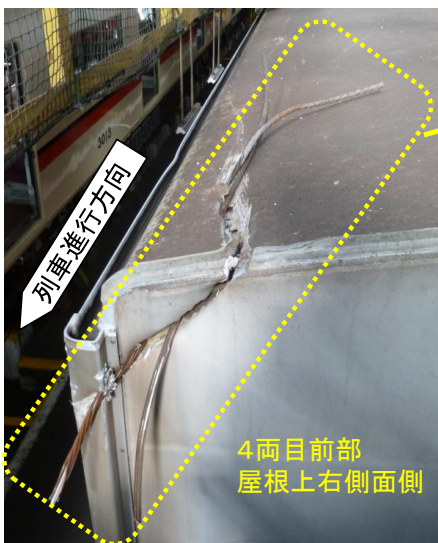
(4両目) 電車線の一部の屋根への食い込み

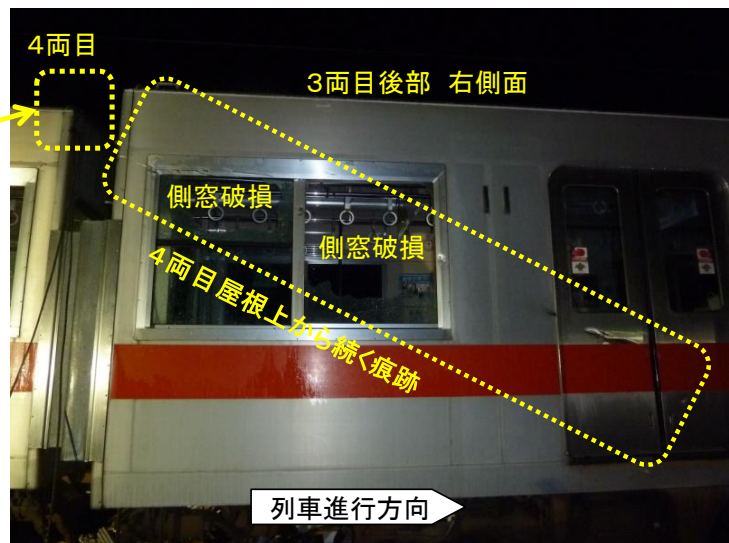
(3両目) 4両目の屋根上から続く痕跡  
(3両目) 一番後ろ右側側窓が破損

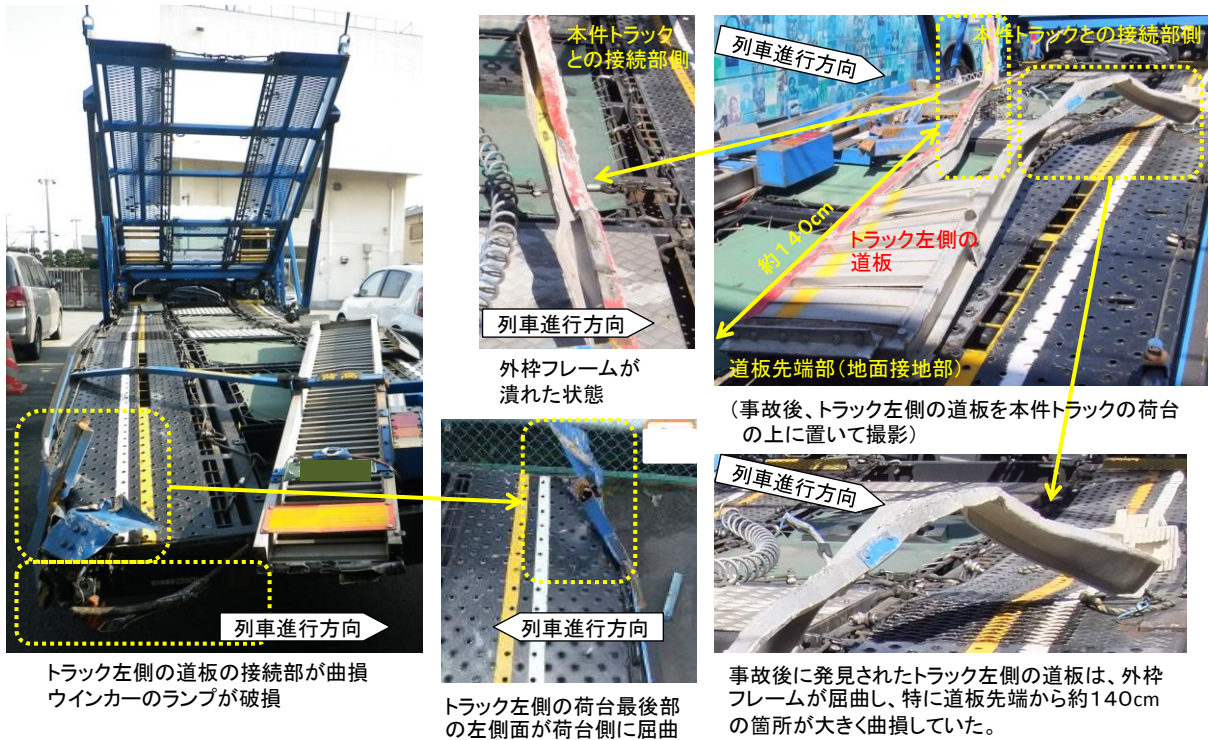
付図 1 5 本件トラックの主な損傷状況

トラックの荷台最後部は、左側面が荷台側に屈曲しており、道板を支持するバネ等の装置と接続する部分が損壊していた。また、荷台最後部の道板との接続部は曲損し、トラック左側のウインカーのランプが破損していた。

トラック左側の道板は、荷台との接続部付近の外枠フレームの一部が潰れており、また、道板先端から長さ約140cmの箇所が大きく曲損していた。

トラック右側の道板は接続部から外れていたが、道板自体に大きな損傷は見られなかった。

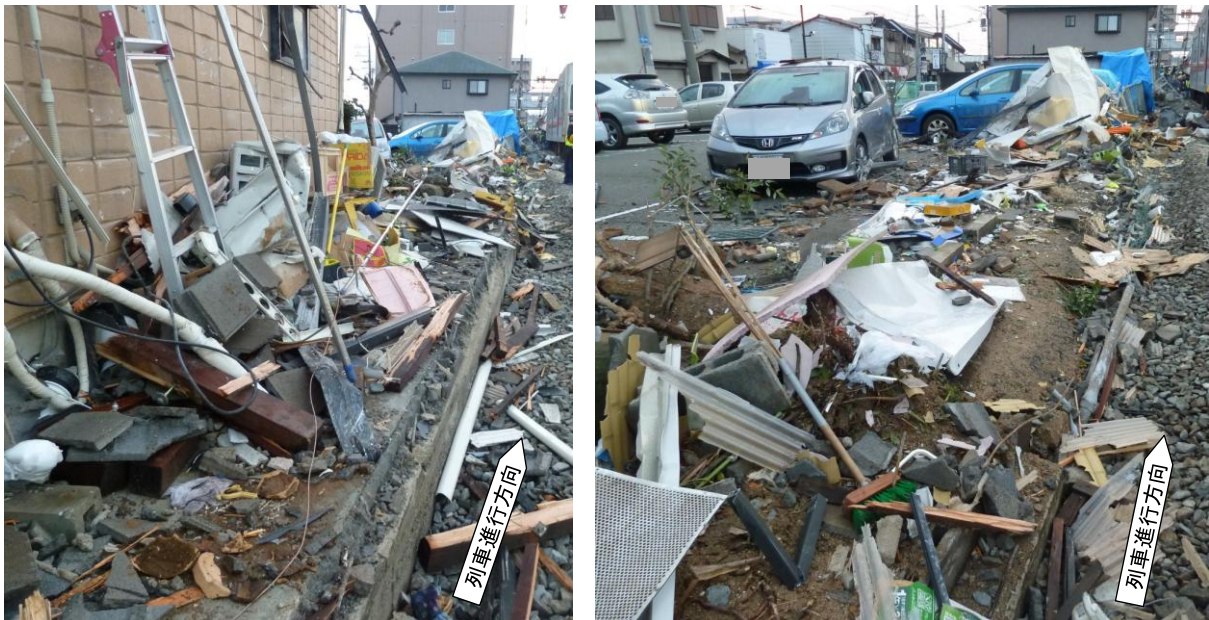
付図 1 6 上り線側沿線の施設等の損傷状況

上り線路左側に隣接する民家の一部及びブロック塀等が損壊して散乱していた。また隣接する駐車場の設備等が損壊し、駐車していた複数の自動車には、窓ガラスが割れているもの等が多く見られた。

また、本件列車1両目の左先頭部及び倒壊した電柱等が、沿線の民家の一部及び  
ブロック塀等を破壊したと考えられるが、その破壊された破片等が飛散したことに

より、駐車場にあった複数の自動車が損傷したものと考えられる。

上り線左側の沿線施設は、本件列車及び倒壊した電柱等の影響により、民家の一部やブロック塀等が損壊した。また破壊されたブロック塀等の破片が飛散したことにより、隣接する駐車場の複数の自動車に損傷している状況が見られた。
