鉄 道 事 故 調 査 報 告 書

I 北海道旅客鉄道株式会社 函館線 八雲駅構内 列車脱線事故

平成26年 7 月 2 5 日

鉄道事故調査報告書

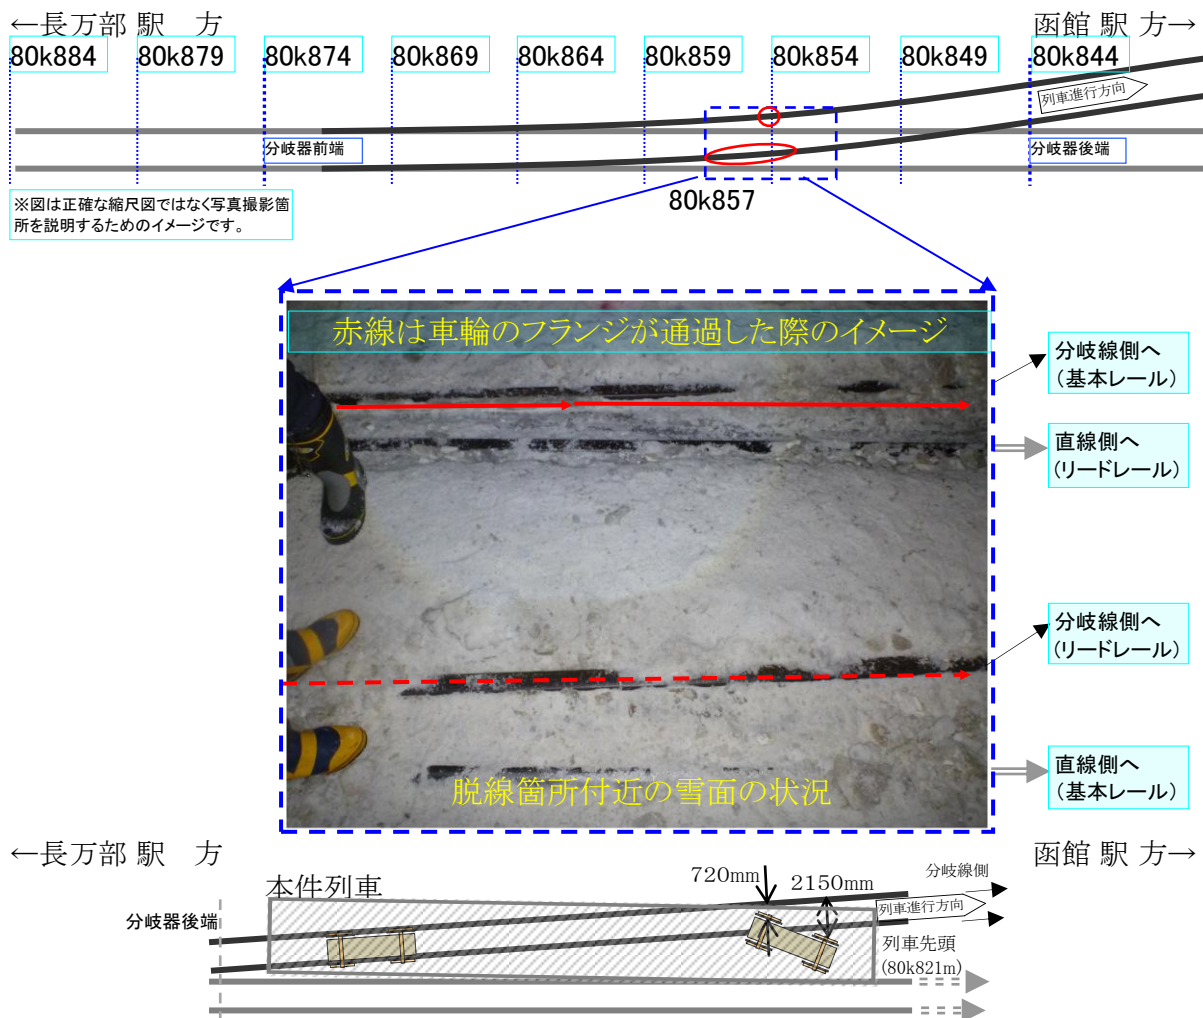
付図4 脱線後の状況

また、付図4の写真において、リードレールと基本レール間の積雪がレール頭頂面と同じ程度の高さになっていること、及びその周辺の雪が人の体重を支えられる程度に堅くなっている状態が確認できる。

同社によると、80k857m付近から80k854m付近までの間の右リードレールの頭頂面に車輪によると見られる痕跡が、左から右へ横断するようであり、80k854m付近の左レール頭部軌間内側の側面に車輪のものと見られる痕跡があったとのことであった。

なお、クロッシング部のノーズレール先端が損傷していた。

は、「ポイント全体を除雪するには時間がない」及び「線路の側雪も多く、投げる場所がなかった」と冬期契約社員が口述していること、さらに、付図4及び付図8のように脱線後においてもリードレール部の積雪がレール頭頂面と同じ程度の高さになっている状況であったことから、除雪状況の把握が十分に行われていなかった可能性があると考えられる。

- (1) 2.3.1.4 に記述したように、関係ポイントが正常に転換していたことが記録されていること、
- (2) 2.3.3.2 に記述したように、本件列車の車両の定期検査の記録に異常は認められないこと、
- (3) 2.1.1 に記述したように、本件運転士は本件列車が10号口分岐器の方に走行していく際、線路上の雪の見た目はふだんと変わらない感じである旨を口述していること、
- (4) 3.6 に記述したように、脱線後においてもリードレール部の積雪がレール頭頂面と同じ程度の高さになっている状況であり、また、付図4（写真）のように積雪が人の体重を支えられる程度に堅くなっている状況であること

から、リードレール部におけるフランジウェー部分でレール頭頂面付近まで形成された堅く凍った氷雪に乗り上げたことにより発生した可能性があると考えられる。

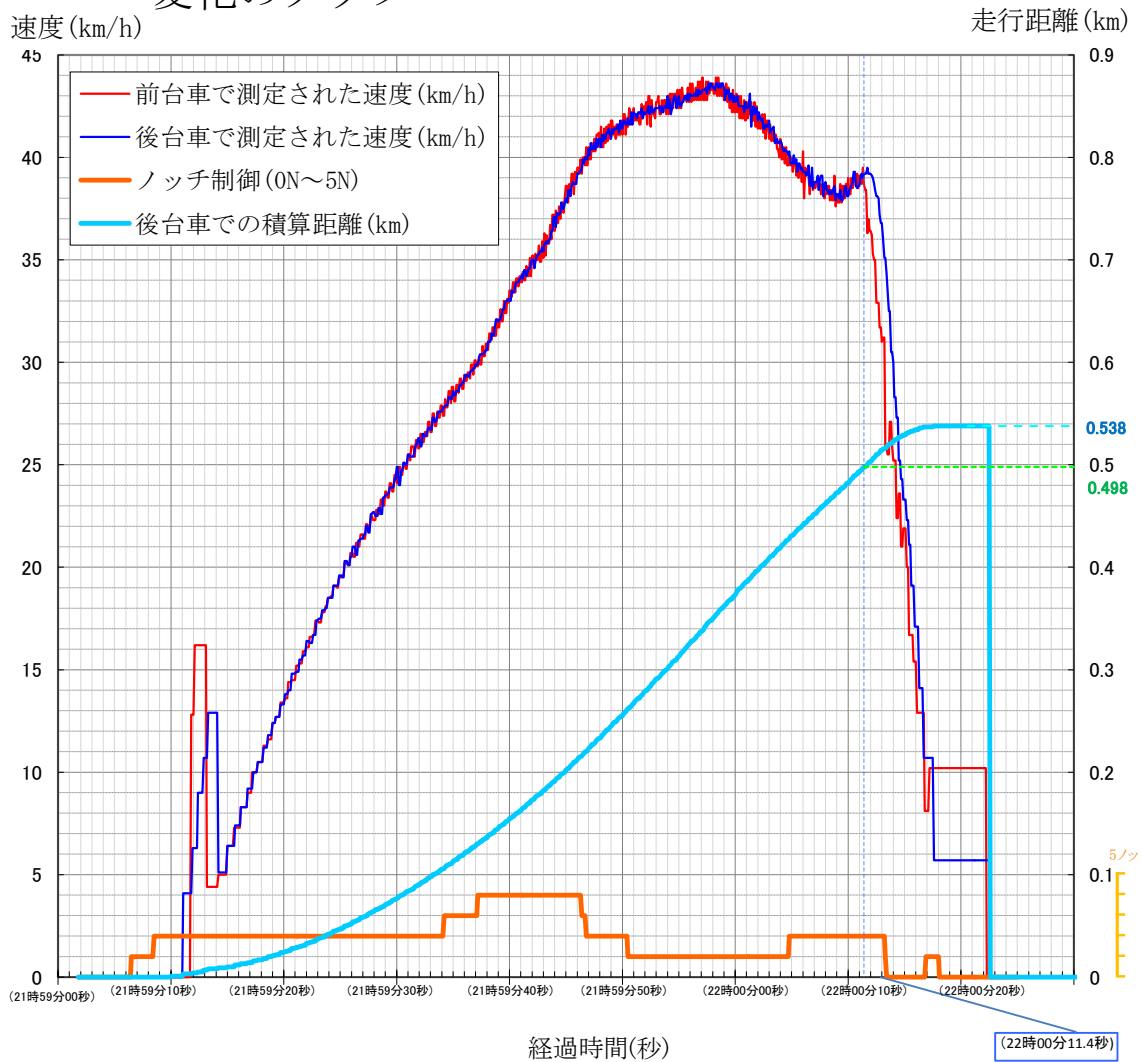
付図6 出発後の経過時間に対する列車速度と移動距離の変化のグラフ

運転状況記録装置の記録から作成したグラフ(付図6)では、本件列車が八雲駅を出発後約43km/hまで加速している。そして、八雲駅を出発(21時59分ごろ)し、22時00分11.4秒の時点(八雲駅の停車位置から約498m走行した地点。なお、4番線で停車した本件列車の停止位置目標から10号口分岐器前端のレールの継ぎ目までの距離は約480m。)から、前運転台の速度の記録が後運転台の速度の記録を下回っている。前後の運転台の速度の記録は、脱線するまでは、レール上を走行している状況の速度を記録しているが、脱線後は、前運転台の速度の記録は、雪面を走行した状態での速度を記録していると考えられる。なお、グラフ(付図6)から、前台車が脱線した後、本件列車が約40m走行したことが読み取れる(八雲駅の停車位置から約538mの地点)。

10号口分岐器及び11号分岐器の速度制限は45km/hであり、脱線直前の本件列車の速度は付図6にあるように速度制限以下であった。

の建植位置から10号口分岐器前端継ぎ目の位置までの距離は、約480mであり、付図6から読み取れるように本件列車が八雲駅を出発してから約498m走行した地点（80k857m付近）から前台車の速度と後台車の速度に差が生じていること、

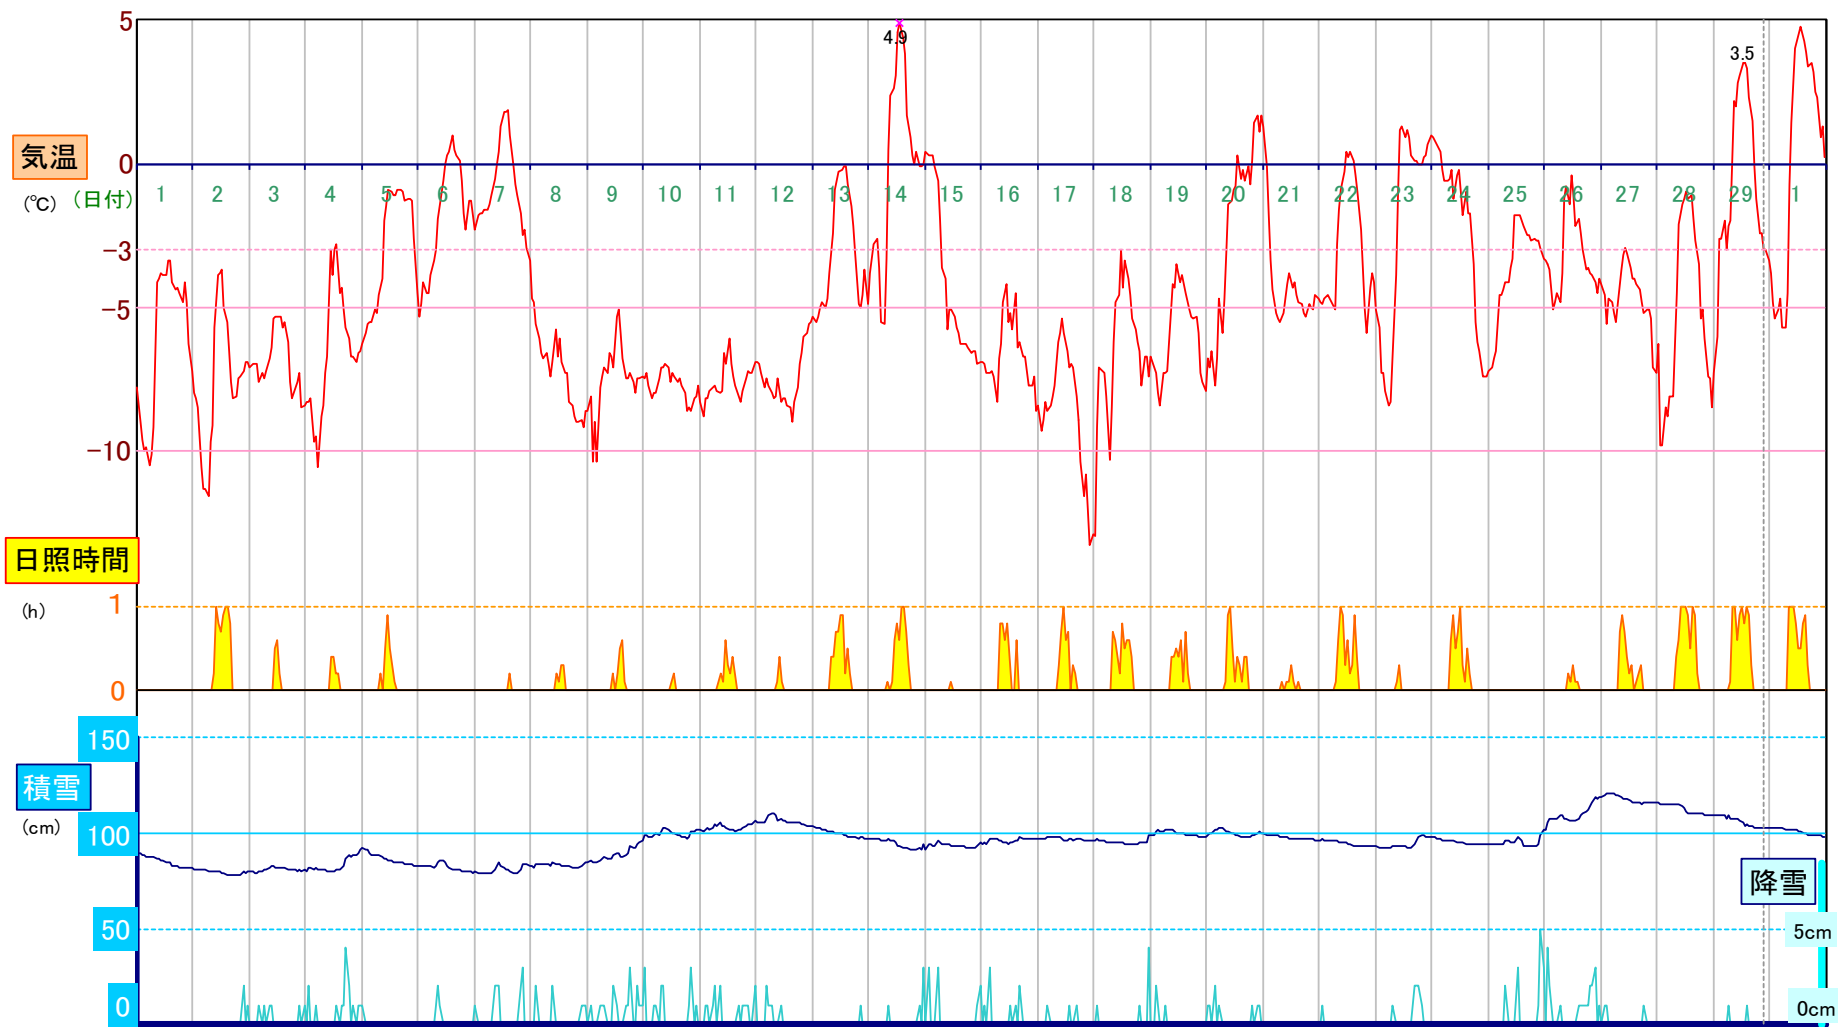
付図7 気象庁のアメダス観測所（八雲）の1時間ごとの値

本事故直前数日における毎正時の^{しょうじ}観測値(表6)から、本事故発生の前日、前々日は気温が終日マイナスとなっているが、本事故発生当日は、日中時間帯にプラスとなった後、夕方以降に再びマイナスとなっていた。また、事故当日の日照時間の合計は7.6時間であった。

その後、気象庁のアメダス観測所（八雲）の1時間ごとの値（表6）では18時以降気温が氷点下になっていることが記録されていることから、昼間には氷雪が溶けても、夜間には凍結する状況であった可能性があると考えられる。

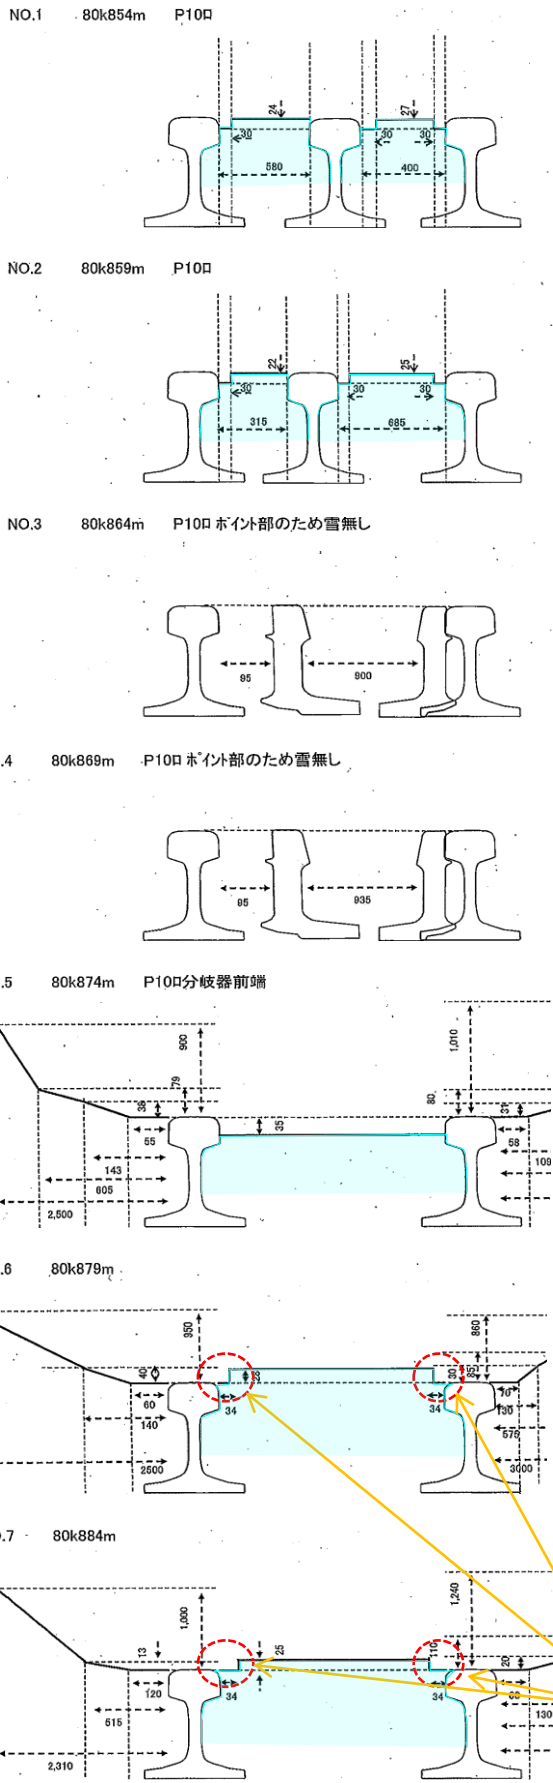
付図8 脱線後の雪の断面形状

事故現場の積雪状況は、同社から提出された脱線直後の雪の断面形状の記録(付図8)によると、10号口分岐器の本件列車の後台車が走行した箇所の車輪フランジが通過する部分の雪面には、車輪フランジが通過したと見られる痕跡

(線状のくぼみ)がある。また、同記録中、車輪フランジが通過したとみられる痕跡(線状のくぼみ)のない箇所(付図8、No.6:80k879m及びNo.7:80k884m)の積雪状況については、同社が本事故後に撮影した動画記録によると、その箇所の左右レールの車輪フランジが通過する部分の雪面には、車輪フランジが通過したと見られる痕跡(線状のくぼみ)があったことが見られた。

また、付図8で確認できるように、本事故発生当日のポイント部は除雪されているにもかかわらず、ポイント部以外の箇所を除雪はほとんどされていなかったことから、冬期契約社員は、10号口分岐器については主にポイント不転換防止のための除雪をしていた可能性があると考えられる。

※ 本件列車が通過した10号口分岐器付近の雪の断面形状。
図の場所近辺の写真を図の右側に参考として添付している。

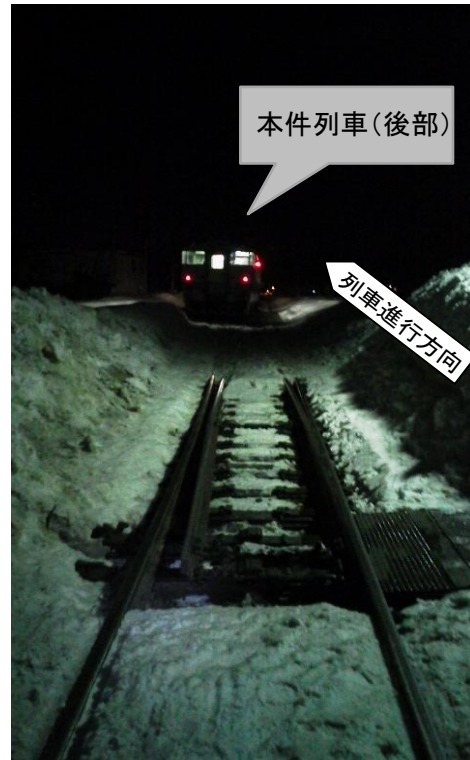
10号口分岐器内

↑ 10号口分岐器。写真奥は本件列車

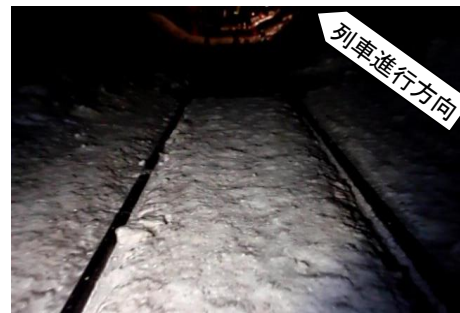
↑ 11号分岐器を過ぎて、10号口分岐器の手前の直線部。写真の奥に本件列車が停車。

フランジ通過箇所がレール頭頂面より低い状態とはなっていない。

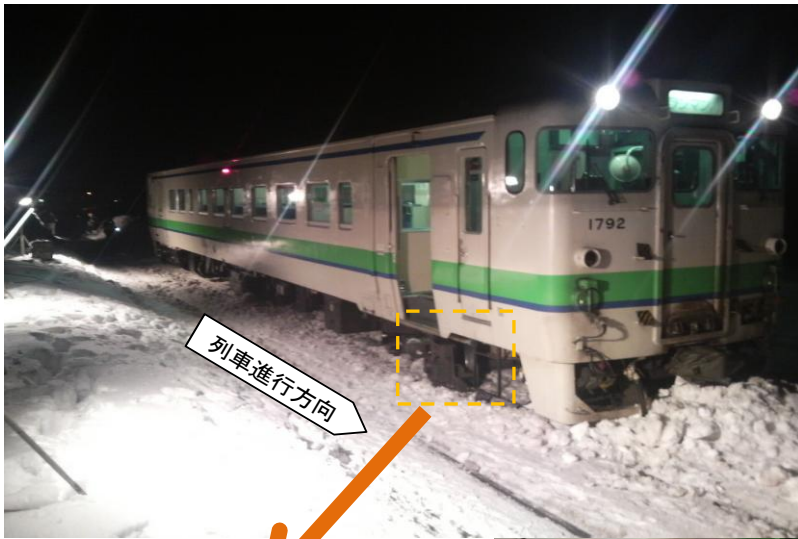
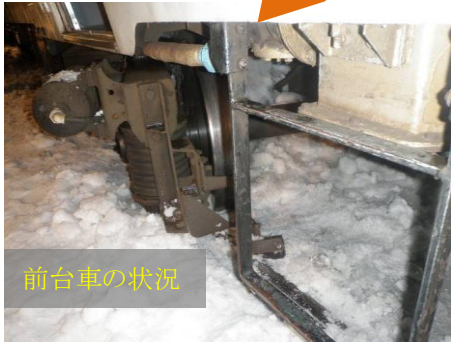
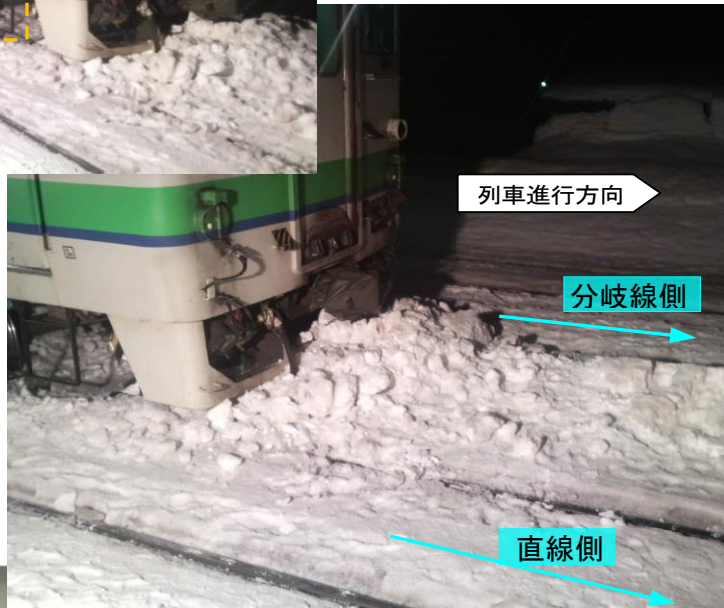
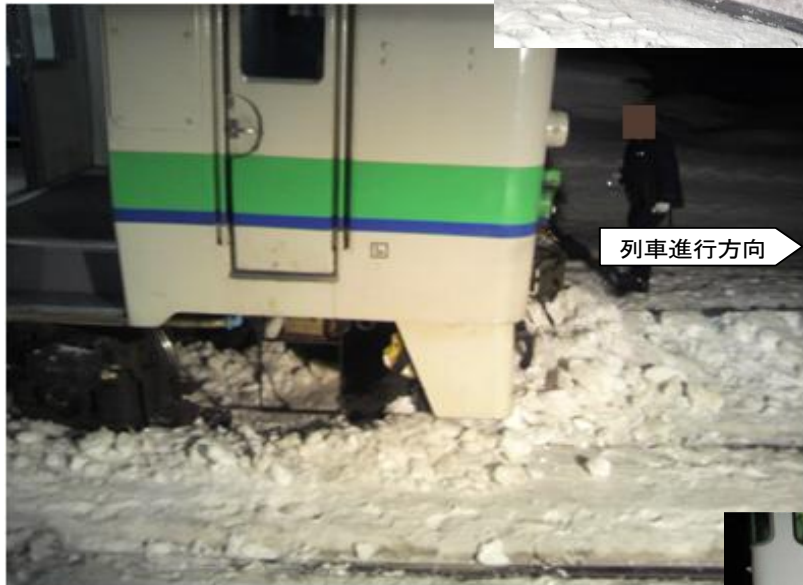
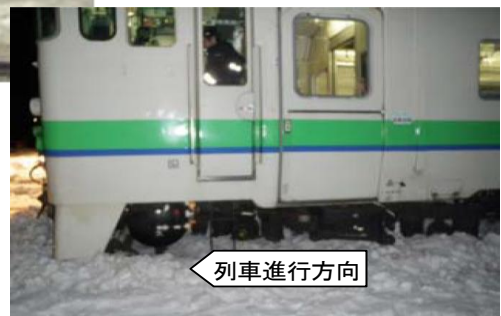
写真1 脱線の状況

運転台助手席側から降車したところ、前台車が脱線し、前台車第1軸のブレーキシリンダがずれている（前台車が脱線し回転したことによるものと思われる。）ことが分かった。

本件列車は、10号口分岐器を分岐線側に入り、列車の先頭が80k821m(この地点は4番線1両編成停止位置目標の建植位置81k355mから534mになる。)付近に停止しており、前台車の第1軸及び第2軸がそれぞれ約2.2m及び約0.7m右へ脱線していた。

主な損傷及び痕跡の状況としては、車両前面の雪かき器、補助排障器に損傷があるほか、台車が車体に対してかなりの角度まで回転した状態で停止しており、前台車周辺にある側受け、空気ばね上昇止め・ばね配管、推進軸等が破損し、推進軸の減速機側十字継ぎ手で使われている取付けボルト3本が破断していた。

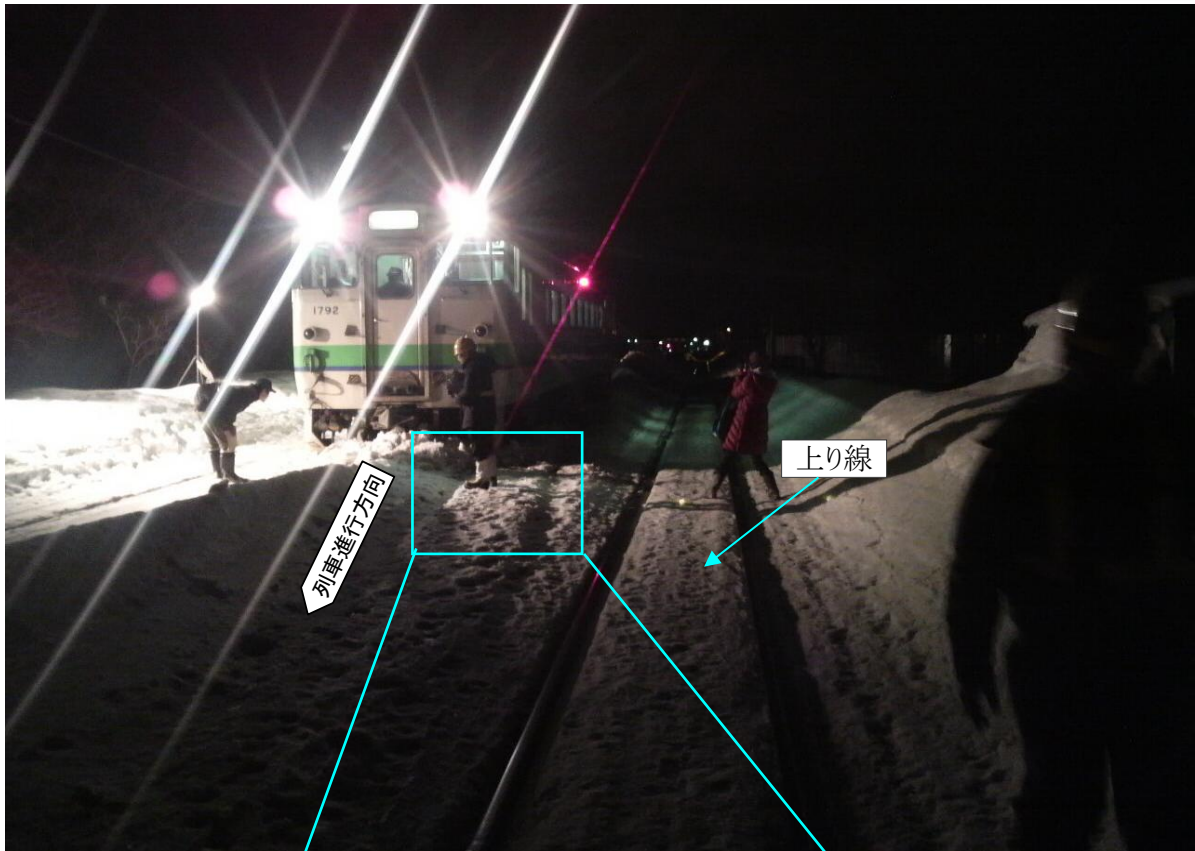
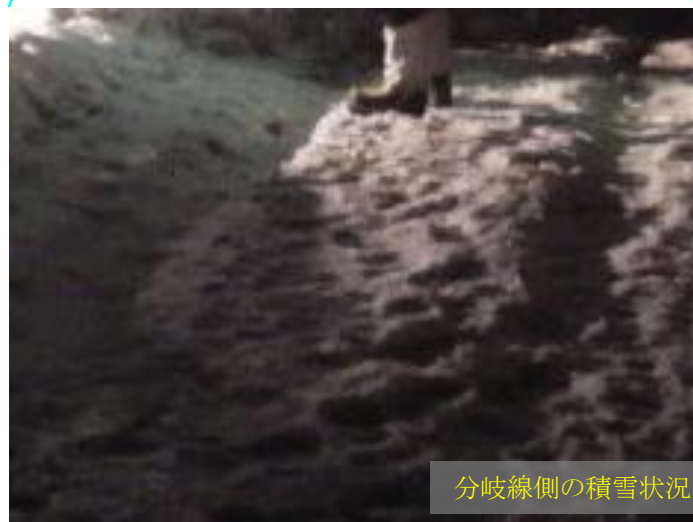
写真2 脱線後の渡り線の雪面の状況

10号イ分岐器付近から撮影

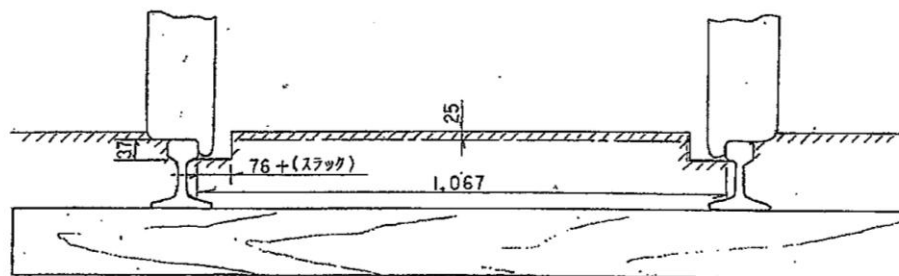
平成10年1月旭川駅構内における711系電車の脱線事故及び平成13年2月稚内駅構内における261系気動車の脱線事故等が発生し、原因は軌間内及びフランジウェイ部の氷結に原因があることが判明している。

- ・ポイント部周辺以外の軌間内はレール面高25 mm を越える氷結部は完全に除去する。
- ・フランジウェイ部は巾76 mm + (スラック)、高さはレール面下37 mm の氷結部を完全に除去する。
