鉄 道 事 故 調 査 報 告 書

III 東海旅客鉄道株式会社 飯田線 伊那上郷駅～元善光寺駅間 踏切障害事故

鉄道事故調査報告書

事故種類：踏切障害事故

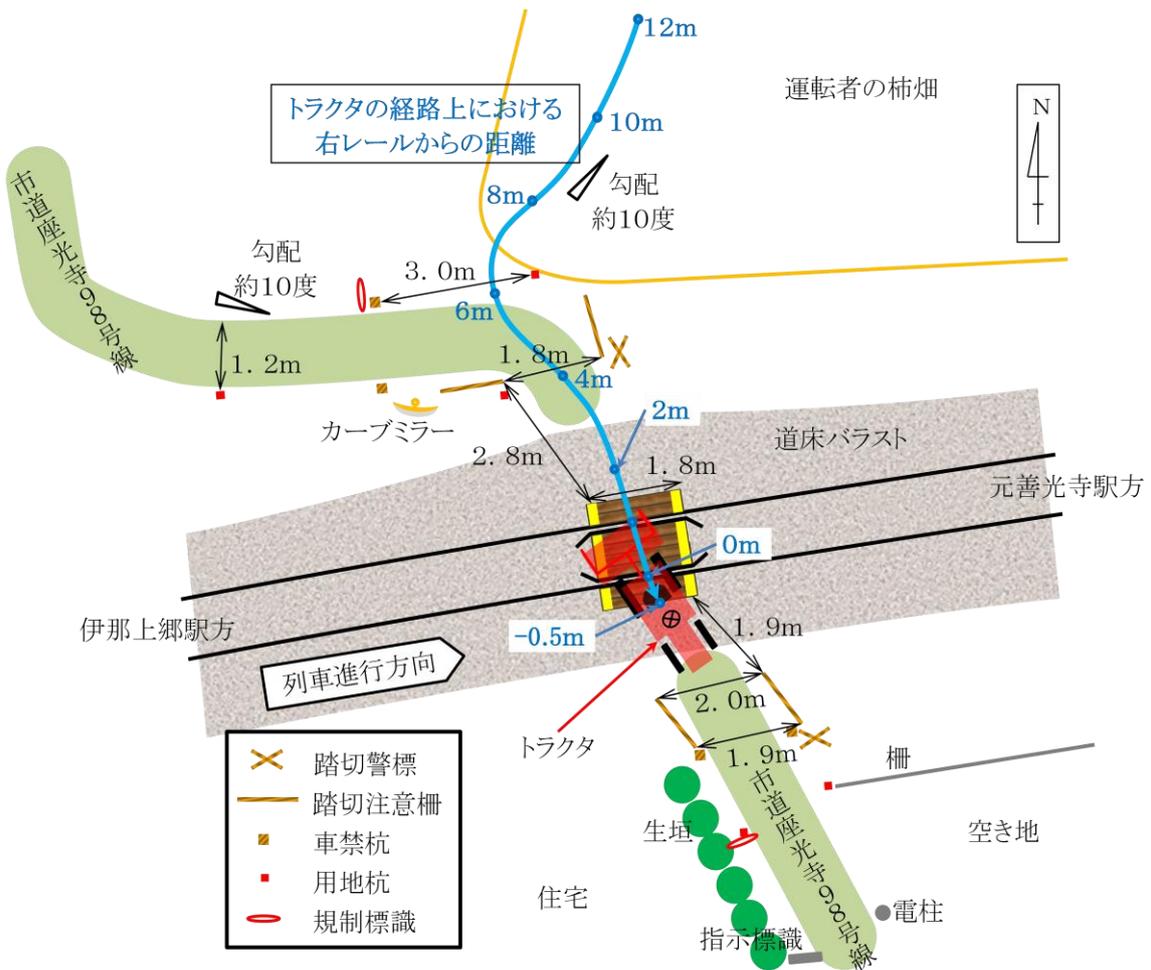
付図2 事故現場略図

線路左側の本件事道は、線路との交差直後に伊那上郷駅方（左）に曲がり、飯田線に沿って線路と畑作地に挟まれた上り勾配（約10度（17.6%））の盛土（最小幅員約1.2m）になっている。その後、右に曲がり、その先で市道座光寺100号線と交差する。

<p>かった。</p> <p>(3) トラクタの経路からの列車の見通し状況</p> <p>運転者の家族の話に基づいたトラクタの経路上における、列車の見通しのおおよその距離は、表3のとおりであった。</p> <p>表3 トラクタの経路上からの列車の見通し距離 (m)</p> <table border="1"> <thead> <tr> <th>距離</th> <th>-0.5</th> <th>0</th> <th>2</th> <th>4</th> <th>6</th> <th>8</th> <th>10</th> <th>12</th> </tr> </thead> <tbody> <tr> <td>見通し</td> <td>80</td> <td>90</td> <td>90</td> <td>100</td> <td>100</td> <td>170</td> <td>250</td> <td>×</td> </tr> </tbody> </table> <p>※ 「距離」とは、右レールを基準としたトラクタの座席位置までの距離をいう。</p> <p>※ 柿畑から市道までは上り勾配となっているため、距離の12mについては地盤が低く線路を確認できない。</p> <p>(付図2 事故現場略図 参照)</p>									距離	-0.5	0	2	4	6	8	10	12	見通し	80	90	90	100	100	170	250	×
距離	-0.5	0	2	4	6	8	10	12																		
見通し	80	90	90	100	100	170	250	×

道路管理者は、本事故を踏まえ、同種事故の再発防止のため、平成26年9月8日に本件踏切の両側に、二輪の自動車以外の自動車が通行できないよう、金属製の杭を設置した。

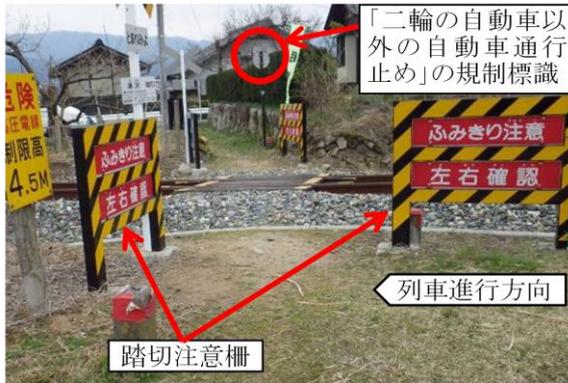
また、本件踏切は、線路を右から通行する通行者の伊那上郷駅方の列車見通距離が短いことから、伊那上郷駅方からの列車の接近を分かりやすくするために、同社では本件踏切の左側にカーブミラーを設置している。

写真1 トラクタ進入側から見た本件踏切の見通し状況

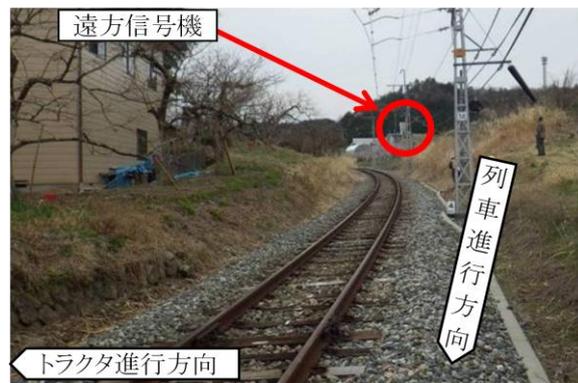
写真2 本件踏切から見た線路の見通し状況

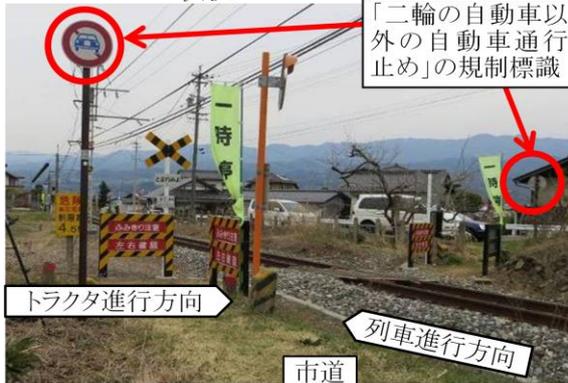
線路右側の本件事道は、住宅の生垣と空き地に挟まれた長さ約19m、幅員約1.7mの直線で、県道から本件踏切を結んでいる。空き地と飯田線の間は柵で仕切られているが、空き地と市道の間には柵等は設置されていないので、出入りが可能である。

写真3 本件市道側から見た本件踏切の状況

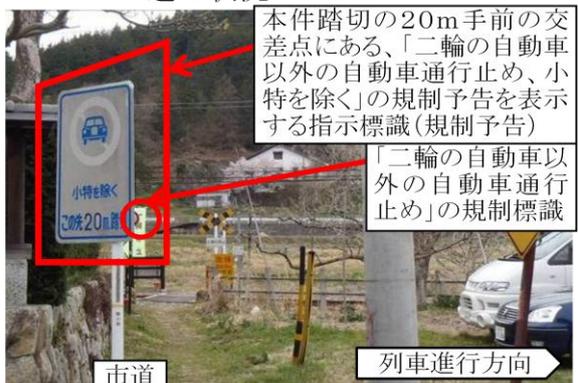
<p>路から県道側に向いて、左側の標識は飯田線の伊那上郷駅側に向いて、それぞれの方向から本件踏切に向かう通行者に面するように建植されている。</p> <p>一方、本件踏切の20m手前の本件市道と県道との交差点には、「二輪の自動車以外の自動車通行止め、小特を除く」の規制予告を表示する指示標識（規制予告）が建植されていたが、本件踏切の交通規制と相違した表示であることから、本事故後に、この標識は撤去された。</p> <p>(付図1 事故現場周辺図、付図2 事故現場略図、写真1 トラクタ進入側から見た本件踏切の見通し状況、写真2 本件踏切から見た線路の見通し状況、写真3 本件市道側から見た本件踏切の状況、写真4 県道側から見た本件踏切の見通し状況 参照)</p> <p>(4) 鉄道車両の概要</p> <p>車種 直流電車 (DC1,500V)</p> <p>記号番号 クハ212-5010、クモハ213-5010</p> <p>(5) トラクタの状況</p> <p>トラクタは、トラクタ本体と田畑の耕うんを行うロータリ装置を含め、全長約3.2m (トラクタ本体は2.15m)、全幅1.40m (トラクタ本体は1.05m)、全高1.24m、質量720kg、道路運送車両法における自動車の種別は小型特殊自動車である。</p> <p>トラクタの変速段数は前進6段、後進2段であり、事故後に飯田警察署が確認したところ、変速レバーは前進2段に入っていた。トラクタの取扱説明書によると、走行中に変速することはできない構造である。</p> <p>トラクタが最も高速で走行できるのは前進6段の場合であり、前進6段の最高速度は12.56km/h (約3.49m/s) となる。前進2段の場合の最高速度は1.62km/h (約0.45m/s) である。</p> <p>また、トラクタの定常走行騒音^{*4}は75dB (規制値は85dB) である。</p>

写真4 県道側から見た本件踏切の見通し状況

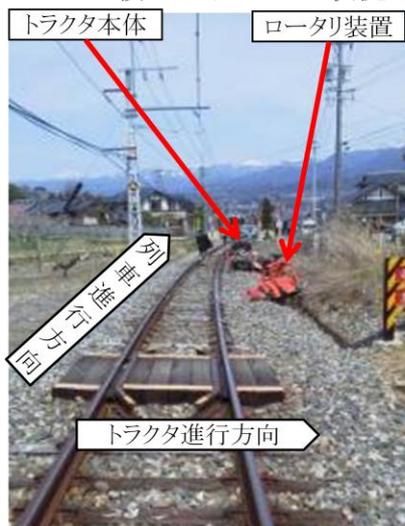
<p>(3) トラクタ トラクタ本体とロータリ装置に分離し、線路右側に散乱した。</p> <p>(写真5 本件踏切から見た事故後のトラクタの状況、写真6 トラクタの損傷状況 参照)</p>						
2.5 乗務員等	<p>(1) 運転士 男性 30歳 甲種電気車運転免許 平成20年6月13日</p> <p>(2) 車掌 男性 37歳</p> <p>(3) 運転者 男性 77歳 中型自動車免許保有 運転者の家族に確認したところ、運転者は補聴器を必要としていない聴力の状態であった。</p>						
2.6 気象	晴れ						
2.7 その他の情報	<p>(1) 本件踏切付近の踏切道の設備 唐沢踏切道及び座光寺踏切道の踏切保安設備の動作記録によると、本事故発生前後の設備の動作状況は表2のとおりであった。</p> <p>表2 本事故発生前後の踏切保安設備の動作状況</p>

写真5 本件踏切から見た事故後のトラクタの状況

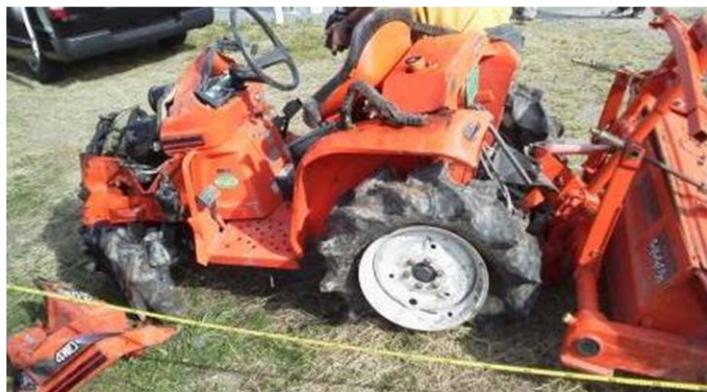
写真6 トラクタの損傷状況 (事故後に組み立てたもの)
